외관조사망도 번호
G27_서편교 _토공노반_14(48k120~48k130)

호남고속선 서편교_토공노반_14(48.120~48.130km, L=10m)

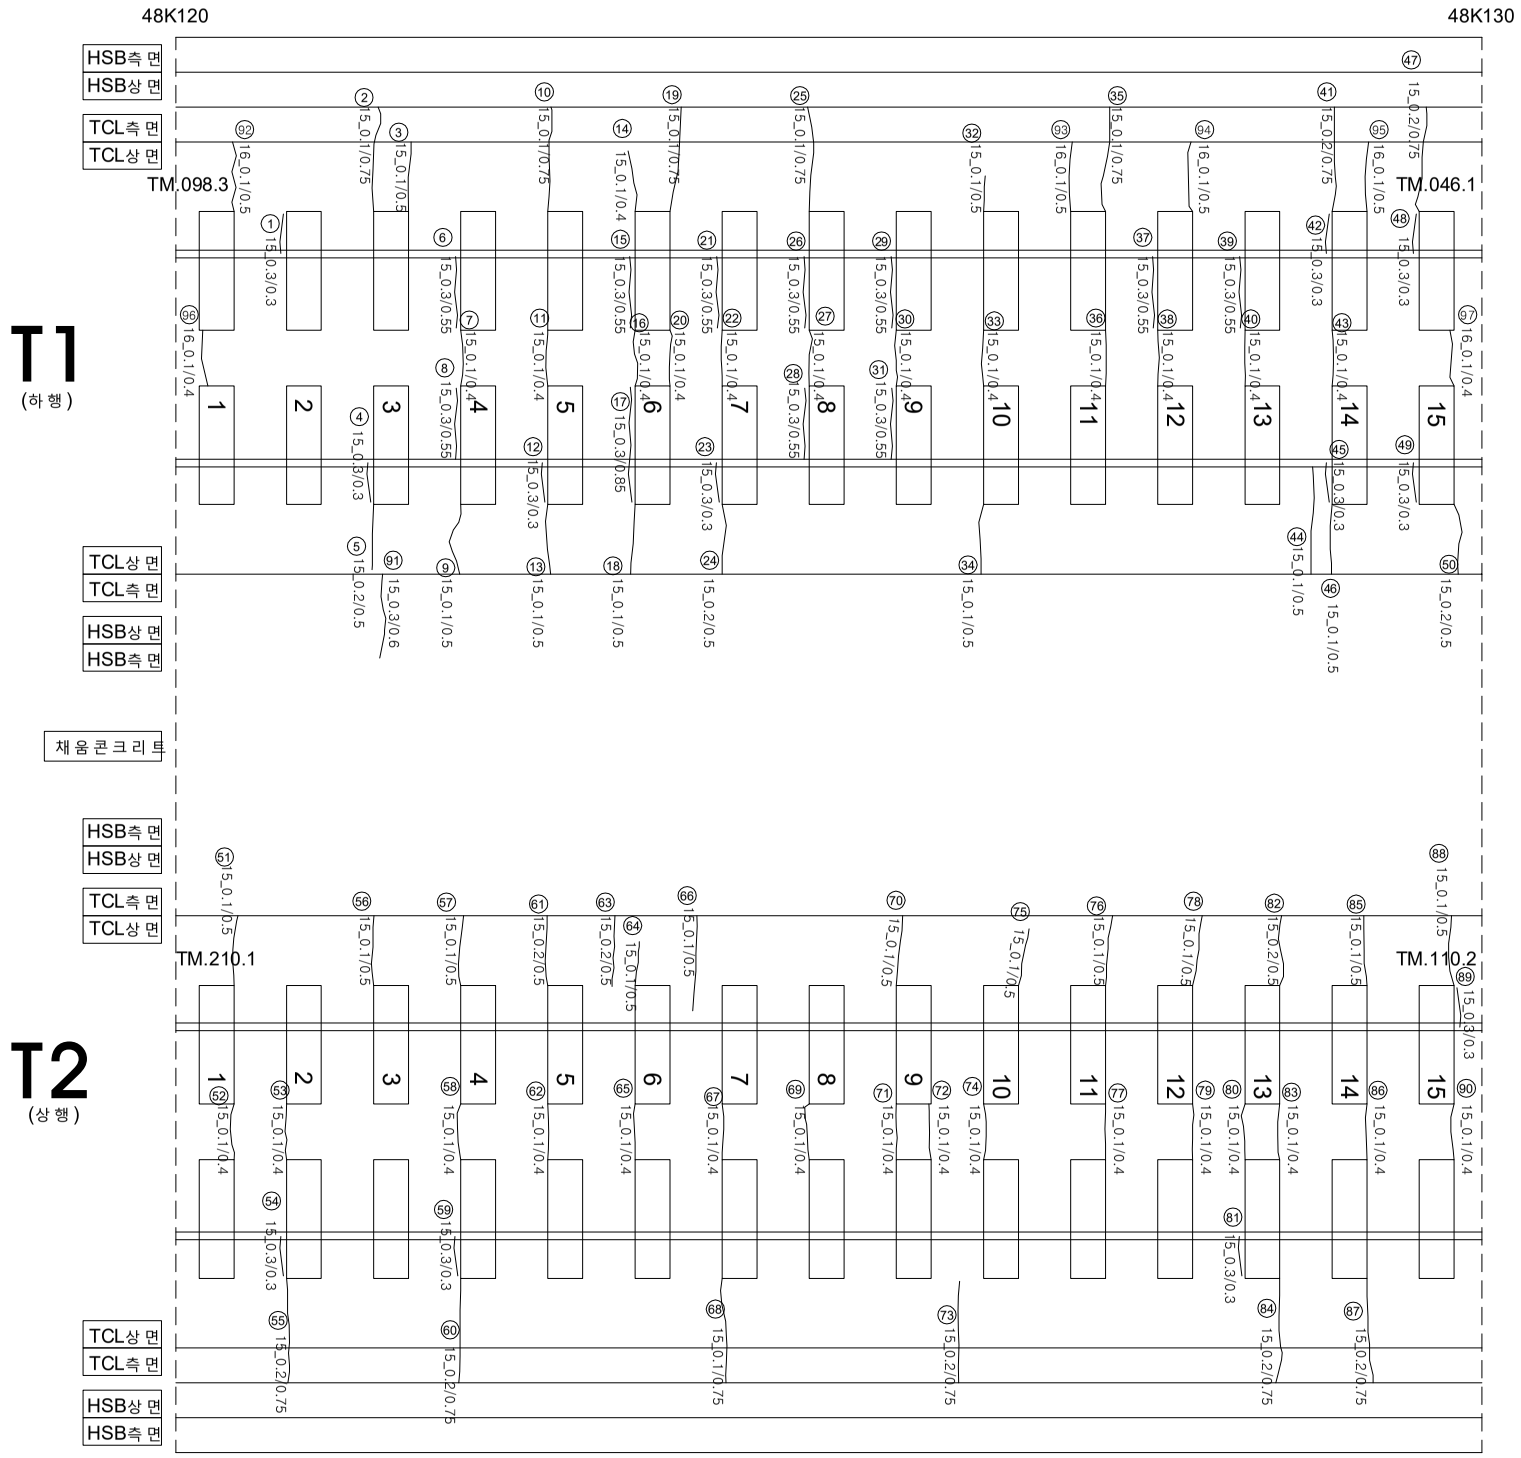
연번	손상	폭		연장		비고	연번	손상	폭		연장		비고
1	경계부 균열	0.3	㎜	0.3	m		56	균열	0.1	㎜	0.5	m	
2	균열	0.1	㎜	0.75	m		57	균열	0.1	㎜	0.5	m	
3	균열	0.1	㎜	0.5	m		58	균열	0.1	㎜	0.4	m	
4	경계부 균열	0.3	㎜	0.3	m		59	경계부 균열	0.3	㎜	0.3	m	
5	균열	0.2	㎜	0.5	m		60	균열	0.2	㎜	0.75	m	
6	경계부 균열	0.3	㎜	0.55	m		61	균열	0.2	㎜	0..5	m	
7	균열	0.1	㎜	0.4	m		62	균열	0.1	㎜	0.4	m	
8	경계부 균열	0.3	㎜	0.55	m		63	균열	0.2	㎜	0.5	m	
9	균열	0.1	㎜	0.5	m		64	균열	0.1	㎜	0.5	m	
10	균열	0.1	㎜	0.75	m		65	균열	0.1	㎜	0.4	m	
11	균열	0.1	㎜	0.4	m		66	균열	0.1	㎜	0.5	m	
12	경계부 균열	0.3	㎜	0.3	m		67	균열	0.1	㎜	0.4	m	
13	균열	0.1	㎜	0.5	m		68	균열	0.1	㎜	0.75	m	
14	균열	0.1	㎜	0.4	m		69	균열	0.1	㎜	0.4	m	
15	경계부 균열	0.3	㎜	0.55	m		70	균열	0.1	㎜	0.5	m	
16	경계부 균열	0.1	㎜	0.4	m		71	균열	0.1	㎜	0.4	m	
17	균열	0.3	㎜	0.85	m		72	균열	0.1	㎜	0.4	m	
18	균열	0.1	㎜	0.5	m		73	균열	0.2	㎜	0.75	m	
19	균열	0.1	㎜	0.75	m		74	균열	0.1	㎜	0.4	m	
20	균열	0.1	㎜	0.4	m		75	균열	0.1	㎜	0.5	m	
21	경계부 균열	0.3	㎜	0.55	m		76	균열	0.1	㎜	0.5	m	
22	균열	0.1	㎜	0.4	m		77	균열	0.1	㎜	0.4	m	
23	경계부 균열	0.3	㎜	0.3	m		78	균열	0.1	㎜	0.5	m

24	균열	0.1	㎜	0.75	m		79	균열	0.1	㎜	0.4	m	
25	균열	0.3	㎜	0.55	m		80	균열	0.1	㎜	0.4	m	
26	경계부 균열	0.1	㎜	0.4	m		81	경계부 균열	0.3	㎜	0.3	m	
27	균열	0.3	㎜	0.55	m		82	균열	0.2	㎜	0.5	m	
28	균열	0.3	㎜	0.55	m		83	균열	0.1	㎜	0.4	m	
29	경계부 균열	0.3	㎜	0.55	m		84	균열	0.2	㎜	0.75	m	
30	균열	0.1	㎜	0.4	m		85	균열	0.1	㎜	0.5	m	
31	균열	0.3	㎜	0.55	m		86	균열	0.1	㎜	0.4	m	
32	균열	0.1	㎜	0.5	m		87	균열	0.2	㎜	0.75	m	
33	균열	0.1	㎜	0.4	m		88	균열	0.1	㎜	0.5	m	
34	균열	0.1	㎜	0.5	m		89	경계부 균열	0.3	㎜	0.3	m	
35	균열	0.1	㎜	0.75	m		90	균열	0.1	㎜	0.4	m	
36	균열	0.1	㎜	0.4	m		91	균열	0.3	㎜	0.6	m	
37	경계부 균열	0.3	㎜	0.55	m		92	균열	0.1	㎜	0.5	m	
38	균열	0.1	㎜	0.4	m		93	균열	0.1	㎜	0.5	m	
39	경계부 균열	0.3	㎜	0.55	m		94	균열	0.1	㎜	0.5	m	
40	균열	0.1	㎜	0.4	m		95	균열	0.1	㎜	0.5	m	
41	균열	0.2	㎜	0.75	m		96	균열	0.1	㎜	0.4	m	
42	경계부 균열	0.3	㎜	0.3	m		97	균열	0.1	㎜	0.4	m	
43	균열	0.1	㎜	0.4	m		98						
44	균열	0.1	㎜	0.5	m		99						
45	경계부 균열	0.3	㎜	0.3	m		100						
46	균열	0.1	㎜	0.5	m		101						
47	균열	0.2	㎜	0.75	m		102						
48	경계부 균열	0.3	㎜	0.3	m		103

49	경계부 균열	0.3	㎜	0.3	m		104						
50	균열	0.2	㎜	0.5	m		105						
51	균열	0.1	㎜	0.5	m		106						
52	균열	0.1	㎜	0.4	m		107						
53	균열	0.1	㎜	0.4	m		108						
54	경계부 균열	0.3	㎜	0.3	m		109						
55	균열	0.2	㎜	0.75	m		110
