호남고속선 서편교_토공노반_15(48.130~48.140km, L=10m)

외관조사망도 번호
G27_서편교 _토공노반_15(48k130~48k140)

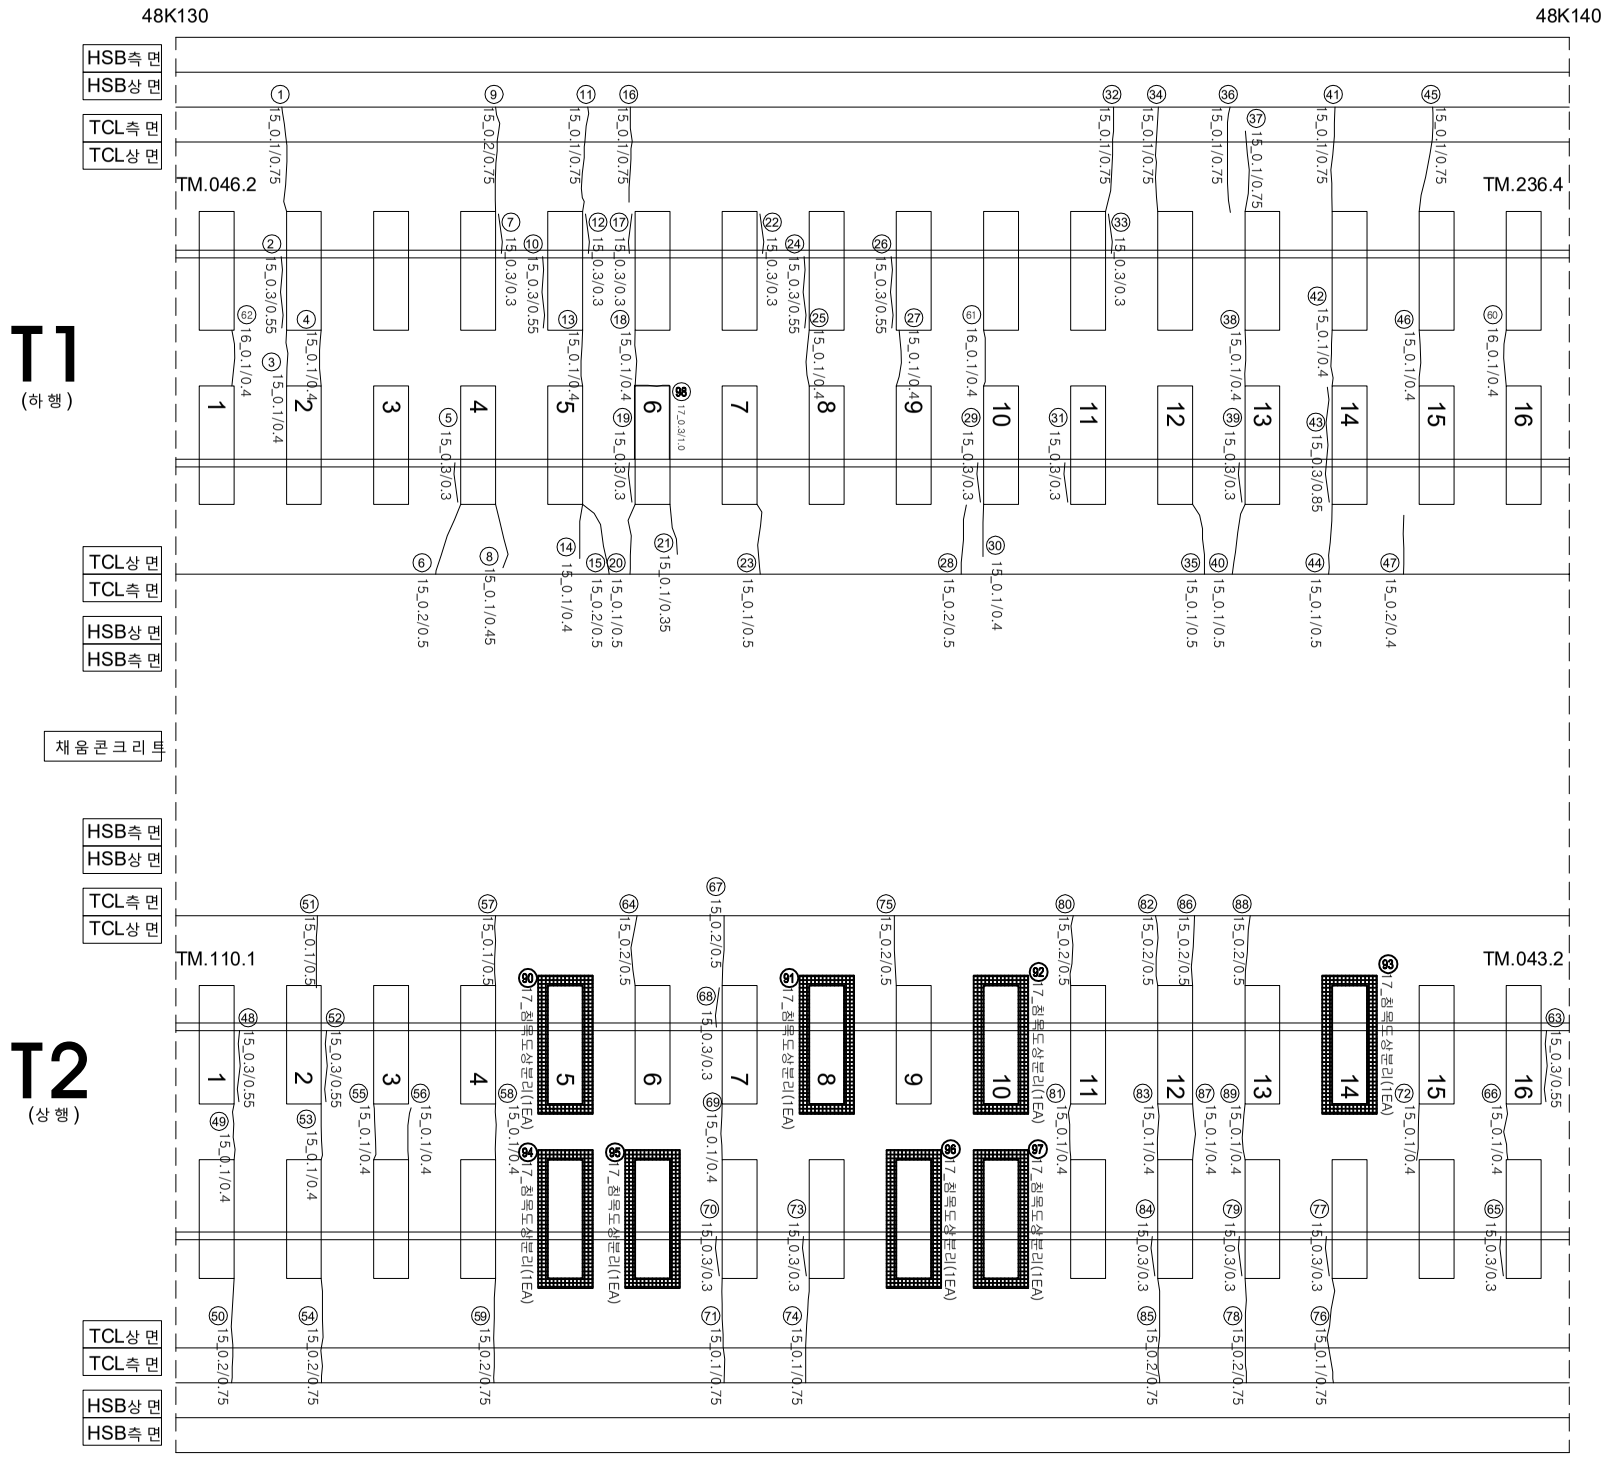
연번	손상	폭		연장		비고	연번	손상	폭		연장		비고
1	균열	0.1	㎜	0.75	m		56	균열	0.1	㎜	0.4	m	
2	경계부 균열	0.3	㎜	0.55	m		57	균열	0.1	㎜	0.5	m	
3	균열	0.1	㎜	0.4	m		58	균열	0.1	㎜	0.4	m	
4	균열	0.1	㎜	0.4	m		59	균열	0.2	㎜	0.75	m	
5	경계부 균열	0.3	㎜	0.3	m		60	균열	0.1	㎜	0.4	m	
6	균열	0.2	㎜	0.5	m		61	균열	0.1	㎜	0.4	m	
7	경계부 균열	0.2	㎜	0.3	m		62	균열	0.1	㎜	0.4	m	
8	균열	0.3	㎜	0.45	m		63	경계부 균열	0.3	㎜	0.55	m	
9	균열	0.1	㎜	0.75	m		64	균열	0.2	㎜	0.5	m	
10	경계부 균열	0.3	㎜	0.55	m		65	경계부 균열	0.3	㎜	0.3	m	
11	균열	0.1	㎜	0.75	m		66	균열	0.1	㎜	0.4	m	
12	경계부 균열	0.3	㎜	0.3	m		67	균열	0.2	㎜	0.5	m	
13	균열	0.1	㎜	0.4	m		68	경계부 균열	0.3	㎜	0.3	m	
14	균열	0.1	㎜	0.4	m		69	균열	0.1	㎜	0.4	m	
15	균열	0.2	㎜	0.5	m		70	경계부 균열	0.3	㎜	0.3	m	
16	균열	0.1	㎜	0.75	m		71	균열	0.1	㎜	0.75	m	
17	경계부 균열	0.3	㎜	0.3	m		72	균열	0.1	㎜	0.4	m	
18	균열	0.1	㎜	0.4	m		73	경계부 균열	0.3	㎜	0.3	m	
19	경계부 균열	0.3	㎜	0.3	m		74	균열	0.1	㎜	0.75	m	
20	균열	0.1	㎜	0.5	m		75	균열	0.2	㎜	0.5	m	
21	균열	0.1	㎜	0.35	m		76	균열	0.1	㎜	0.75	m	
22	경계부 균열	0.3	㎜	0.3	m		77	경계부 균열	0.3	㎜	0.3	m

23	균열	0.1	㎜	0.5	m		78	균열	0.2	㎜	0.75	m	
24	경계부 균열	0.3	㎜	0.56	m		79	경계부 균열	0.3	㎜	0.3	m	
25	균열	0.1	㎜	0.4	m		80	균열	0.2	㎜	0.5	m	
26	경계부 균열	0.3	㎜	0.55	m		81	균열	0.1	㎜	0.4	m	
27	균열	0.1	㎜	0.4	m		82	균열	0.2	㎜	0.5	m	
28	균열	0.2	㎜	0.5	m		83	균열	0.1	㎜	0.4	m	
29	경계부 균열	0.3	㎜	0.3	m		84	경계부 균열	0.3	㎜	0.3	m	
30	균열	0.1	㎜	0.4	m		85	균열	0.2	㎜	0.75	m	
31	경계부 균열	0.3	㎜	0.3	m		86	균열	0.2	㎜	0.5	m	
32	균열	0.1	㎜	0.75	m		87	균열	0.1	㎜	0.4	m	
33	경계부 균열	0.3	㎜	0.3	m		88	균열	0.2	㎜	0.5	m	
34	균열	0.1	㎜	0.75	m		89	균열	0.1	㎜	0.4	m	
35	균열	0.1	㎜	0.5	m		90	침목도상분리			1.0	ea	신규
36	균열	0.1	㎜	0.75	m		91	침목도상분리			1.0	ea	신규
37	균열	0.1	㎜	0.75	m		92	침목도상분리			1.0	ea	신규
38	균열	0.1	㎜	0.4	m		93	침목도상분리			1.0	ea	신규
39	경계부 균열	0.3	㎜	0.3	m		94	침목도상분리			1.0	ea	신규
40	균열	0.1	㎜	0.5	m		95	침목도상분리			1.0	ea	신규
41	균열	0.1	㎜	0.75	m		96	침목도상분리			1.0	ea	신규
42	균열	0.1	㎜	0.4	m		97	침목도상분리			1.0	ea	신규
43	경계부 균열	0.3	㎜	0.85	m		98	균열	0.3	㎜	1.0	m	신규
44	균열	0.1	㎜	0.5	m		99						
45	균열	0.1	㎜	0.75	m		100

46	균열	0.1	㎜	0.4	m		101						
47	균열	0.2	㎜	0.4	m		102						
48	경계부 균열	0.3	㎜	0.55	m		103						
49	균열	0.1	㎜	0.4	m		104						
50	균열	0.2	㎜	0.75	m		105						
51	균열	0.1	㎜	0.5	m		106						
52	경계부 균열	0.3	㎜	0.55	m		107						
53	균열	0.1	㎜	0.4	m		108						
54	균열	0.2	㎜	0.75	m		109						
55	균열	0.1	㎜	0.4	m		110
