호남고속선 서편교_토공노반_20(48.180~48.190km, L=10m)

외관조사망도 번호
G27_서편교 _토공노반_20(48k480~48k190)

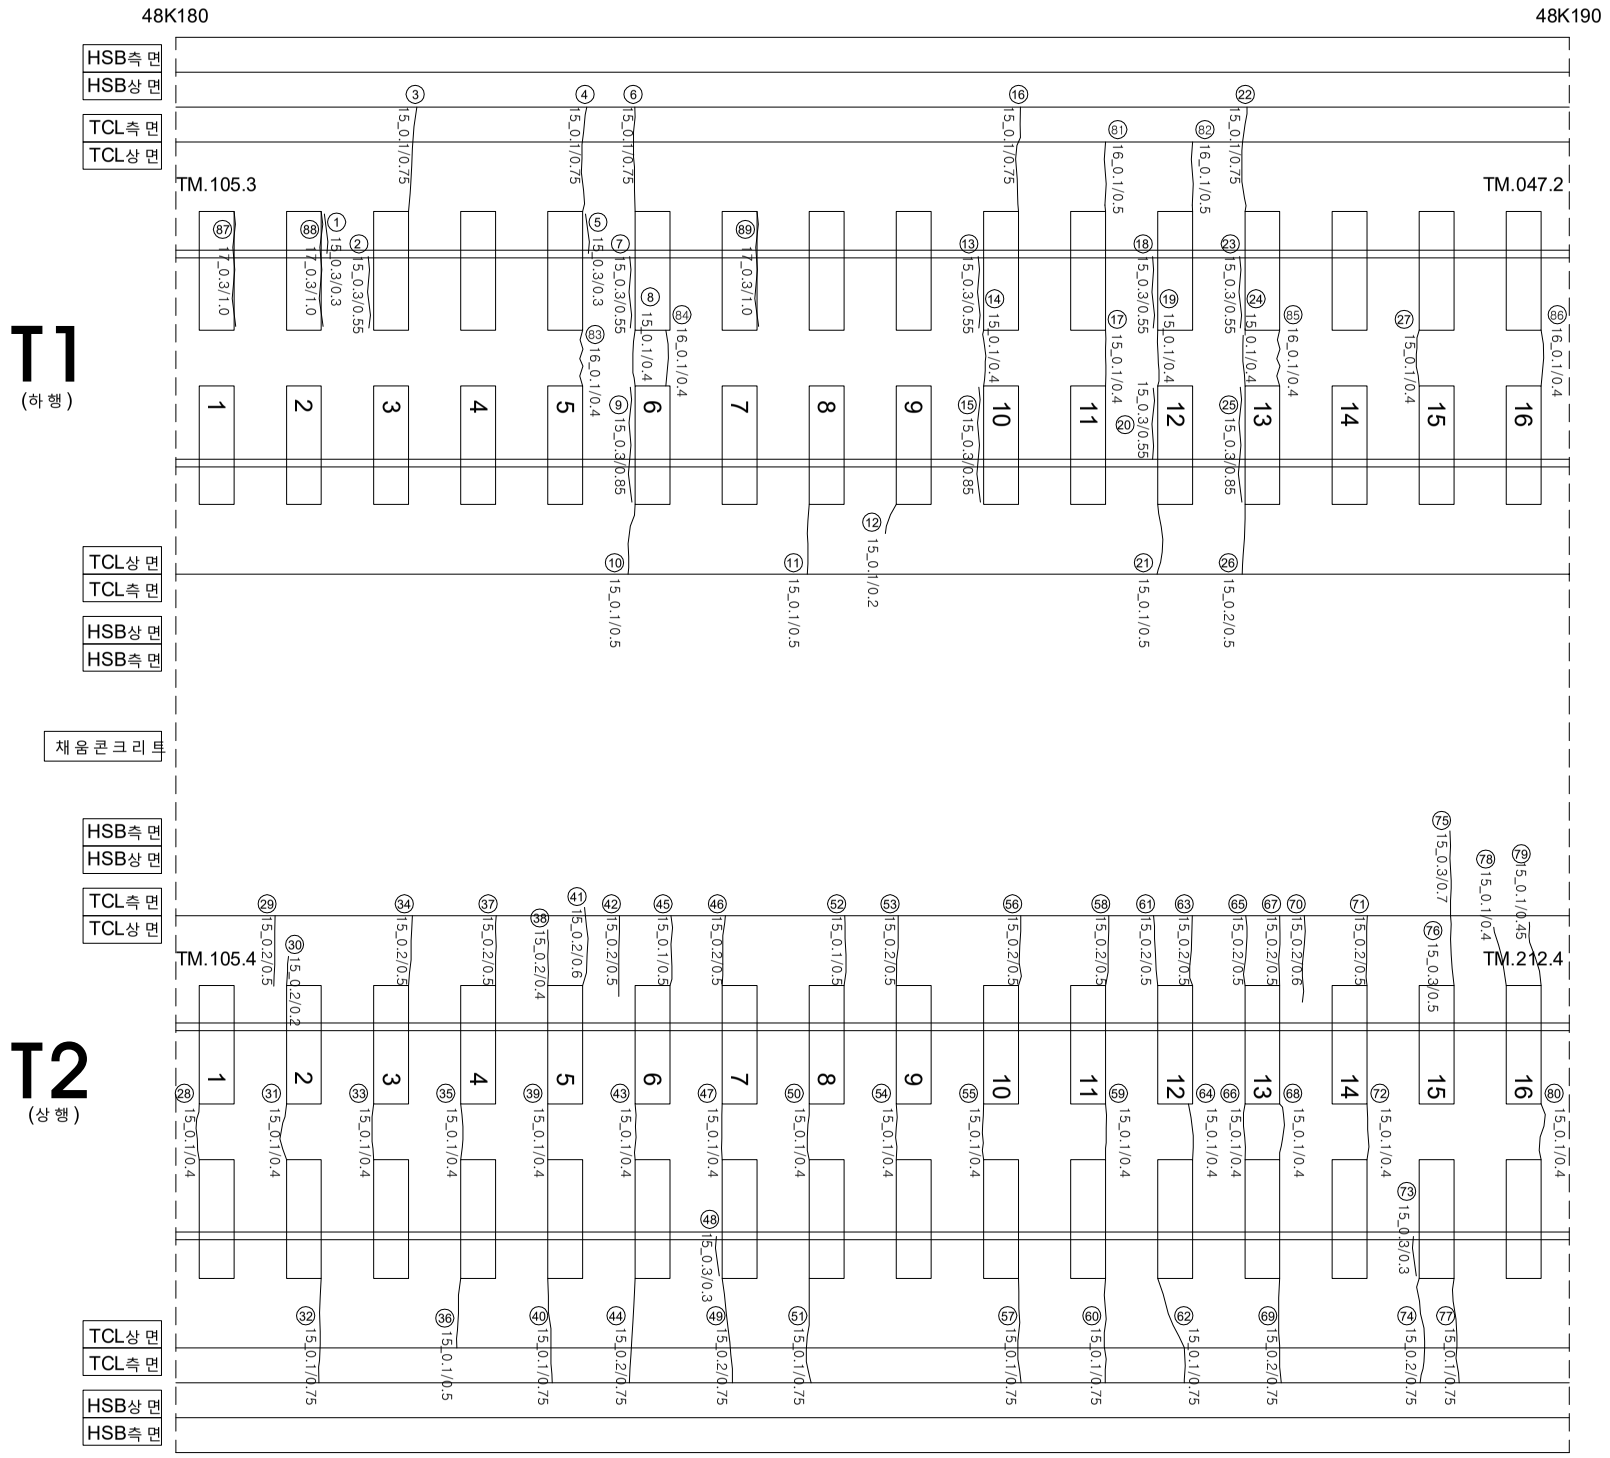
연번	손상	폭		연장		비고	연번	손상	폭		연장		비고
1	경계부 균열	0.3	㎜	0.3	m		56	균열	0.2	㎜	0.5	m	
2	경계부 균열	0.3	㎜	0.55	m		57	균열	0.1	㎜	0.75	m	
3	균열	0.1	㎜	0.75	m		58	균열	0.2	㎜	0.5	m	
4	균열	0.1	㎜	0.75	m		59	균열	0.1	㎜	0.4	m	
5	경계부 균열	0.3	㎜	0.3	m		60	균열	0.1	㎜	0.75	m	
6	균열	0.1	㎜	0.75	m		61	균열	0.2	㎜	0.5	m	
7	경계부 균열	0.3	㎜	0.55	m		62	균열	0.1	㎜	0.75	m	
8	균열	0.1	㎜	0.4	m		63	균열	0.2	㎜	0.5	m	
9	경계부 균열	0.3	㎜	0.85	m		64	균열	0.1	㎜	0.4	m	
10	균열	0.1	㎜	0.5	m		65	균열	0.2	㎜	0.5	m	
11	균열	0.1	㎜	0.5	m		66	균열	0.1	㎜	0.4	m	
12	균열	0.1	㎜	0.2	m		67	균열	0.2	㎜	0.5	m	
13	경계부 균열	0.3	㎜	0.55	m		68	균열	0.1	㎜	0.4	m	
14	균열	0.1	㎜	0.4	m		69	균열	0.2	㎜	0.75	m	
15	경계부 균열	0.3	㎜	0.85	m		70	균열	0.2	㎜	0.6	m	
16	균열	0.1	㎜	0.75	m		71	균열	0.2	㎜	0.5	m	
17	균열	0.1	㎜	0.4	m		72	균열	0.1	㎜	0.4	m	
18	경계부 균열	0.3	㎜	0.55	m		73	경계부 균열	0.3	㎜	0.3	m	
19	균열	0.1	㎜	0.4	m		74	균열	0.2	㎜	0.75	m	
20	경계부 균열	0.3	㎜	0.55	m		75	균열(변경)	0.3	㎜	0.75	m	
21	균열	0.1	㎜	0.5	m		76	균열	0.3	㎜	0.5	m	
22	균열	0.1	㎜	0.75	m		77	균열	0.3	㎜	1.1	m	
23	경계부 균열	0.3	㎜	0.55	m		78	균열	0.1	㎜	0.4	m

24	균열	0.1	㎜	0.4	m		79	균열	0.1	㎜	0.45	m	
25	경계부 균열	0.3	㎜	0.85	m		80	균열	0.1	㎜	0.4	m	
26	균열	0.2	㎜	0.5	m		81	균열	0.1	㎜	0.5	m	
27	균열	0.1	㎜	0.4	m		82	균열	0.1	㎜	0.5	m	
28	균열	0.1	㎜	0.4	m		83	균열	0.1	㎜	0.4	m	
29	균열	0.2	㎜	0.5	m		84	균열	0.1	㎜	0.4	m	
30	균열	0.2	㎜	0.2	m		85	균열	0.1	㎜	0.4	m	
31	균열	0.1	㎜	0.4	m		86	균열	0.1	㎜	0.4	m	
32	균열	0.1	㎜	0.75	m		87	균열	0.3	㎜	1.0	m	신규
33	균열	0.1	㎜	0.4	m		88	균열	0.3	㎜	1.0	m	신규
34	균열	0.2	㎜	0.5	m		89	균열	0.3	㎜	1.0	m	신규
35	균열	0.1	㎜	0.4	m		90						
36	균열	0.1	㎜	0.5	m		91						
37	균열	0.2	㎜	0.5	m		92						
38	균열	0.2	㎜	0.4	m		93						
39	균열	0.1	㎜	0.4	m		94						
40	균열	0.1	㎜	0.75	m		95						
41	균열	0.2	㎜	0.6	m		96						
42	균열	0.2	㎜	0.5	m		97						
43	균열	0.1	㎜	0.4	m		98						
44	균열	0.2	㎜	0.75	m		99						
45	균열	0.1	㎜	0.5	m		100						
46	균열	0.2	㎜	0.5	m		101						
47	균열	0.1	㎜	0.4	m		102						
48	균열	0.3	㎜	0.3	m		103						
49	균열	0.2	㎜	0.75	m		104						
50	균열	0.1	㎜	0.4	m		105						
51	균열	0.1	㎜	0.75	m		106						
52	균열	0.1	㎜	0.5	m		107

53	균열	0.2	㎜	0.5	m		108						
54	균열	0.1	㎜	0.4	m		109						
55	균열	0.1	㎜	0.4	m		110
