호남고속선 서편교_토공노반_30(48.280~48.290km, L=10m)

외관조사망도 번호
G27_서편교 _토공노반_30(48k280~48k290)

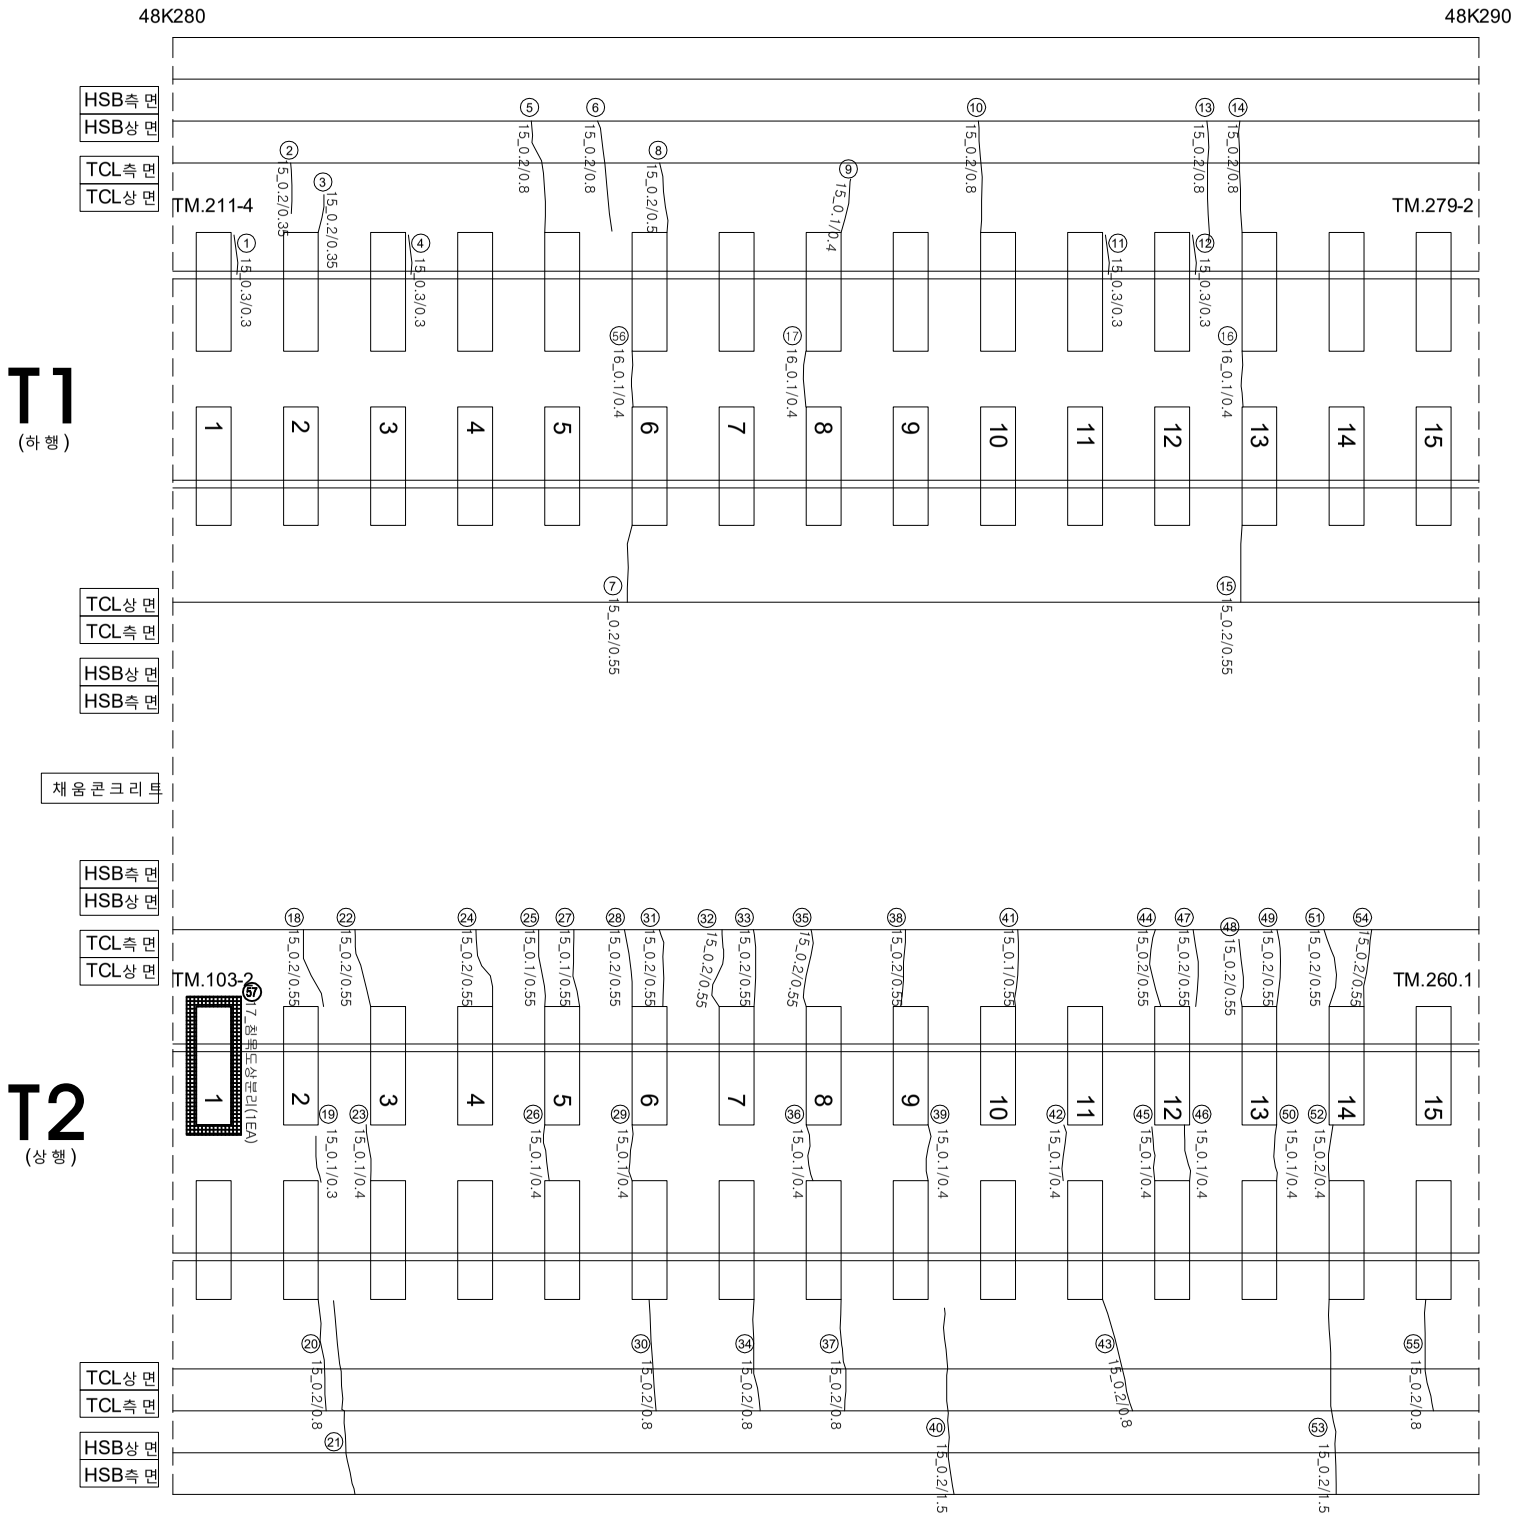
연번	손상	폭		연장		비고	연번	손상	폭		연장		비고
1	경계부 균열	0.3	㎜	0.3	m		56	균열	0.1	㎜	0.4	m	
2	균열	0.2	㎜	0.35	m		57	침목도상분리			1.0	ea	신규
3	균열	0.2	㎜	0.35	m		58						
4	경계부 균열	0.3	㎜	0.3	m		59						
5	균열	0.2	㎜	0.8	m		60						
6	균열	0.2	㎜	0.8	m		61						
7	균열	0.2	㎜	0.55	m		62						
8	균열	0.2	㎜	0.5	m		63						
9	균열	0.1	㎜	0.4	m		64						
10	균열	0.2	㎜	0.8	m		65						
11	경계부 균열	0.3	㎜	0.3	m		66						
12	경계부 균열	0.3	㎜	0.3	m		67						
13	균열	0.2	㎜	0.8	m		68						
14	균열	0.2	㎜	0.8	m		69						
15	균열	0.2	㎜	0.55	m		70						
16	균열	0.1	㎜	0.4	m		71						
17	균열	0.1	㎜	0.4	m		72						
18	균열	0.2	㎜	0.55	m		73						
19	균열	0.1	㎜	0.3	m		74						
20	균열	0.2	㎜	0.8	m		75						
21	균열	0.2	㎜	1.5	m		76						
22	균열	0.2	㎜	0.55	m		77						
23	균열	0.1	㎜	0.4	m		78						
24	균열	0.2	㎜	0.55	m		79						
25	균열	0.1	㎜	0.55	m		80						
26	균열	0.1	㎜	0.4	m		81						
27	균열	0.1	㎜	0.55	m		82						
28	균열	0.2	㎜	0.55	m		83						
29	균열	0.1	㎜	0.4	m		84						
30	균열	0.2	㎜	0.8	m		85						
31	균열	0.2	㎜	0.55	m		86

32	균열	0.2	㎜	0.55	m		87						
33	균열	0.2	㎜	0.55	m		88						
34	균열	0.2	㎜	0.8	m		89						
35	균열	0.2	㎜	0.55	m		90						
36	균열	0.1	㎜	0.4	m		91						
37	균열	0.2	㎜	0.8	m		92						
38	균열	0.2	㎜	0.55	m		93						
39	균열	0.1	㎜	0.4	m		94						
40	균열	0.2	㎜	1.5	m		95						
41	균열	0.1	㎜	0.55	m		96						
42	균열	0.1	㎜	0.4	m		97						
43	균열	0.2	㎜	0.8	m		98						
44	균열	0.2	㎜	0.55	m		99						
45	균열	0.1	㎜	0.4	m		100						
46	균열	0.1	㎜	0.4	m		101						
47	균열	0.2	㎜	0.55	m		102						
48	균열	0.2	㎜	0.55	m		103						
49	균열	0.2	㎜	0.55	m		104						
50	균열	0.1	㎜	0.4	m		105						
51	균열	0.2	㎜	0.55	m		106						
52	균열	0.2	㎜	0.4	m		107						
53	균열	0.2	㎜	1.5	m		108						
54	균열	0.2	㎜	0.55	m		109						
55	균열	0.2	㎜	0.8	m		110
