호남고속선 서편교_토공노반_31(48.290~48.300km, L=10m)

외관조사망도 번호
G27_서편교 _토공노반_31(48k290~48k300)

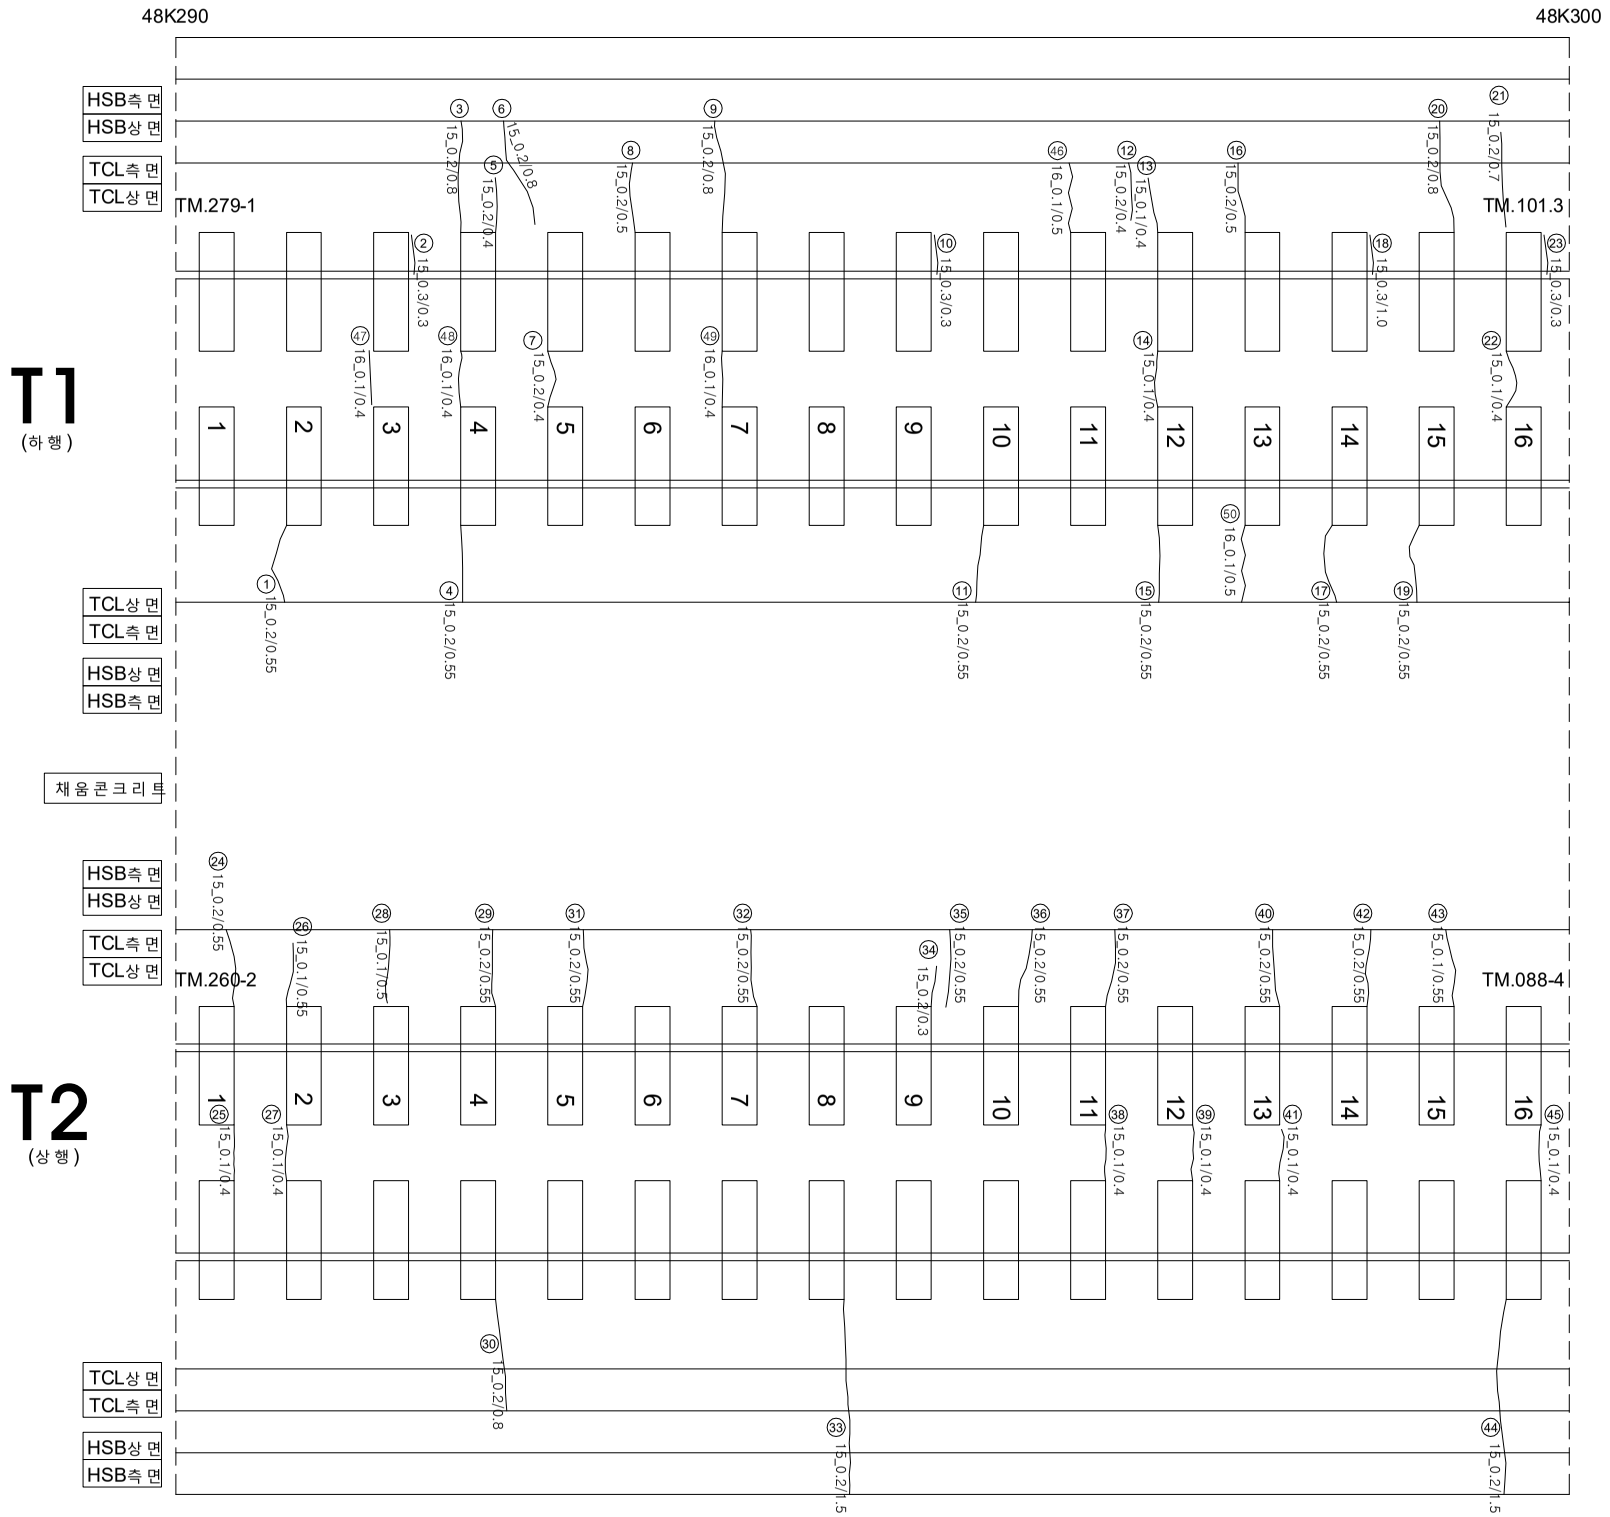
연번	손상	폭		연장		비고	연번	손상	폭		연장		비고
1	균열	0.2	㎜	0.55	m		56						
2	경계부 균열	0.3	㎜	0.3	m		57						
3	균열	0.2	㎜	0.8	m		58						
4	균열	0.2	㎜	0.55	m		59						
5	균열	0.2	㎜	0.4	m		60						
6	균열	0.2	㎜	0.8	m		61						
7	균열	0.2	㎜	0.4	m		62						
8	균열	0.2	㎜	0.5	m		63						
9	균열	0.2	㎜	0.8	m		64						
10	경계부 균열	0.3	㎜	0.3	m		65						
11	균열	0.2	㎜	0.55	m		66						
12	균열	0.2	㎜	0.4	m		67						
13	균열	0.1	㎜	0.4	m		68						
14	균열	0.1	㎜	0.4	m		69						
15	균열	0.2	㎜	0.55	m		70						
16	균열	0.2	㎜	0.5	m		71						
17	균열	0.2	㎜	0.55	m		72						
18	경계부 균열	0.3	㎜	1.0	m	길이증가	73						
19	균열	0.2	㎜	0.55	m		74						
20	균열	0.2	㎜	0.8	m		75						
21	균열	0.2	㎜	0.7	m		76						
22	균열	0.1	㎜	0.4	m		77						
23	경계부 균열	0.3	㎜	0.3	m		78						
24	균열	0.2	㎜	0.55	m		79						
25	균열	0.1	㎜	0.4	m		80						
26	균열	0.1	㎜	0.55	m		81						
27	균열	0.1	㎜	0.4	m		82						
28	균열	0.1	㎜	0.2	m		83						
29	균열	0.2	㎜	0.55	m		84						
30	균열	0.2	㎜	0.8	m		85						
31	균열	0.2	㎜	0.55	m		86						
32	균열	0.2	㎜	0.55	m		87

33	균열	0.2	㎜	1.5	m		88						
34	균열	0.2	㎜	0.3	m		89						
35	균열	0.2	㎜	0.55	m		90						
36	균열	0.2	㎜	0.55	m		91						
37	균열	0.2	㎜	0.55	m		92						
38	균열	0.1	㎜	0.4	m		93						
39	균열	0.1	㎜	0.4	m		94						
40	균열	0.2	㎜	0.55	m		95						
41	균열	0.1	㎜	0.4	m		96						
42	균열	0.2	㎜	0.55	m		97						
43	균열	0.1	㎜	0.55	m		98						
44	균열	0.2	㎜	1.5	m		99						
45	균열	0.1	㎜	0.4	m		100						
46	균열	0.1	㎜	0.5	m		101						
47	균열	0.1	㎜	0.4	m		102						
48	균열	0.1	㎜	0.4	m		103						
49	균열	0.1	㎜	0.4	m		104						
50	균열	0.1	㎜	0.5	m		105						
51							106						
52							107						
53							108						
54							109						
55							110
