외관조사 및 도면번호
B14_장구교_41(48k775~48k782)

호남고속선 장구교_41(48.775~48.782km, S8-5)

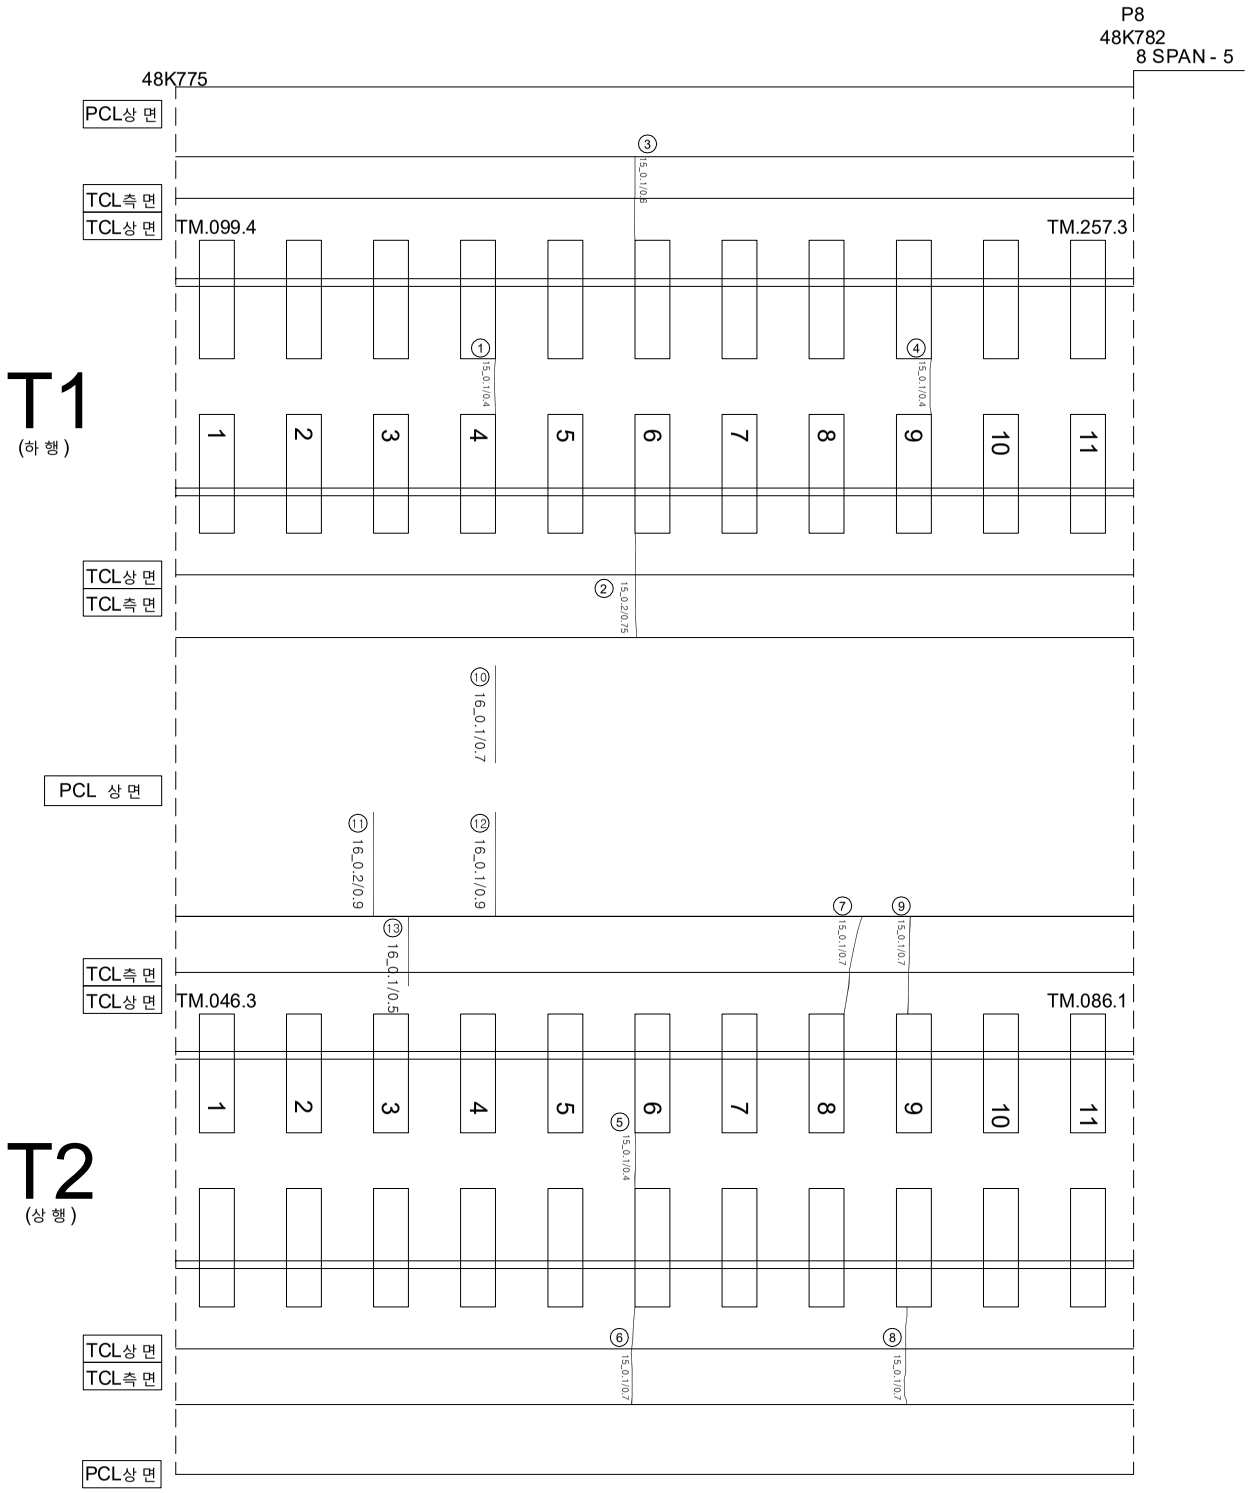
연번	손상	폭		연장		비고	연번	손상	폭		연장		비고
1	균열	0.1	㎜	0.4	m		55						
2	균열	0.2	㎜	0.75	m		56						
3	균열	0.1	㎜	0.6	m		57						
4	균열	0.1	㎜	0.4	m		58						
5	균열	0.1	㎜	0.4	m		59						
6	균열	0.1	㎜	0.7	m		60						
7	균열	0.1	㎜	0.7	m		61						
8	균열	0.1	㎜	0.7	m		62						
9	균열	0.1	㎜	0.7	m		63						
10	균열	0.1	㎜	0.7	m		64						
11	균열	0.2	㎜	0.9	m		65						
12	균열	0.1	㎜	0.9	m		66						
13	균열	0.1	㎜	0.5	m		67						
14							68						
15							69						
16							70						
17							71						
18							72						
19							73						
20							74						
21							75						
22							76						
23							77						
24							78						
25							79						
26							80						
27							81						
28							82						
29							83						
30							84						
31							85						
32							86						
33							87						
34							88						
35							89						
36							90						
37							91						
38							92						
39							93						
40							94						
41							95						
42							96						
43							97						
44							98

45							99						
46							100						
47							101						
48							102						
49							103						
50							104						
51							105						
52							106						
53							107						
54							108
