호남고속선 장구교_51(48.845~48.852km, S10-5)

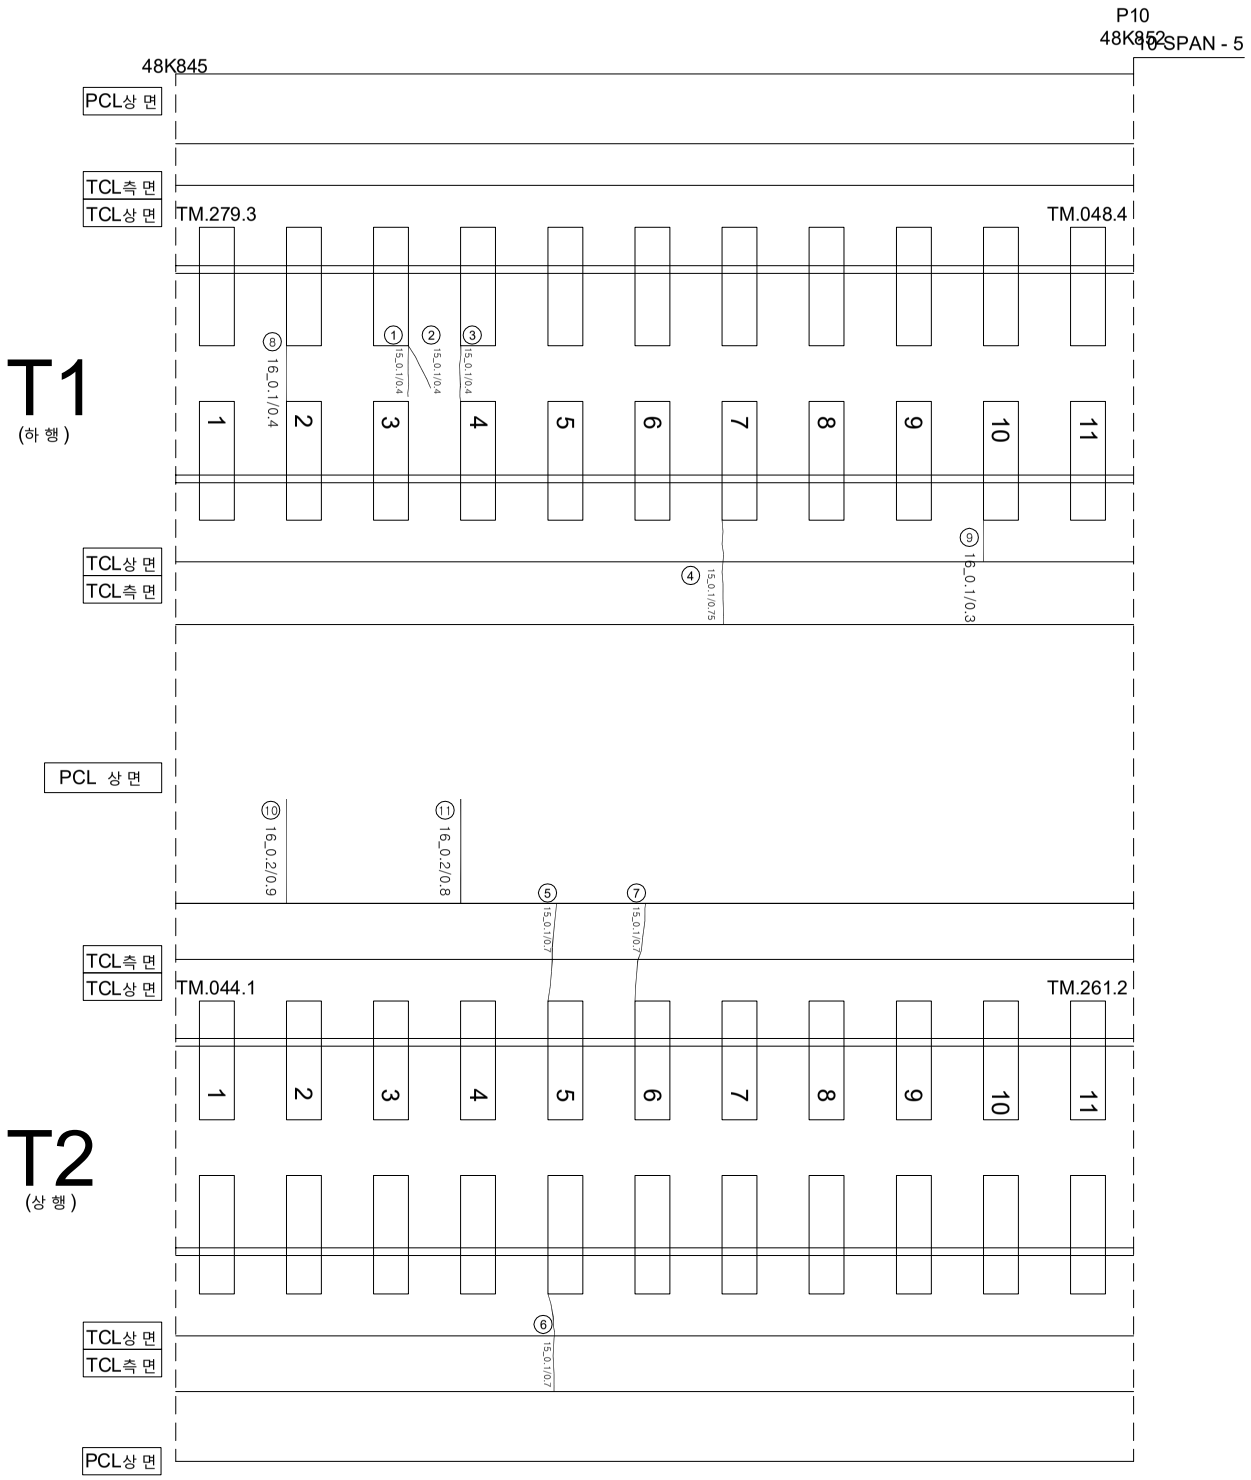
연번	손상	폭		연장		비고	연번	손상	폭		연장		비고
1	균열	0.1	㎜	0.4	m		55						
2	균열	0.1	㎜	0.4	m		56						
3	균열	0.1	㎜	0.4	m		57						
4	균열	0.1	㎜	0.75	m		58						
5	균열	0.1	㎜	0.7	m		59						
6	균열	0.1	㎜	0.7	m		60						
7	균열	0.1	㎜	0.7	m		61						
8	균열	0.1	㎜	0.4	m		62						
9	균열	0.1	㎜	0.3	m		63						
10	균열	0.2	㎜	0.9	m		64						
11	균열	0.2	㎜	0.8	m		65						
12							66						
13							67						
14							68						
15							69						
16							70						
17							71						
18							72						
19							73						
20							74						
21							75						
22							76						
23							77						
24							78						
25							79						
26							80						
27							81						
28							82						
29							83						
30							84						
31							85						
32							86						
33							87						
34							88						
35							89						
36							90						
37							91						
38							92						
39							93						
40							94						
41							95						
42							96						
43							97						
44							98						
45							99						
46							100
