외관조사 및 도면번호
B14_장구교_8(48k544~48k551)

호남고속선 장구교_8(48.544~48.551km, S2-2)

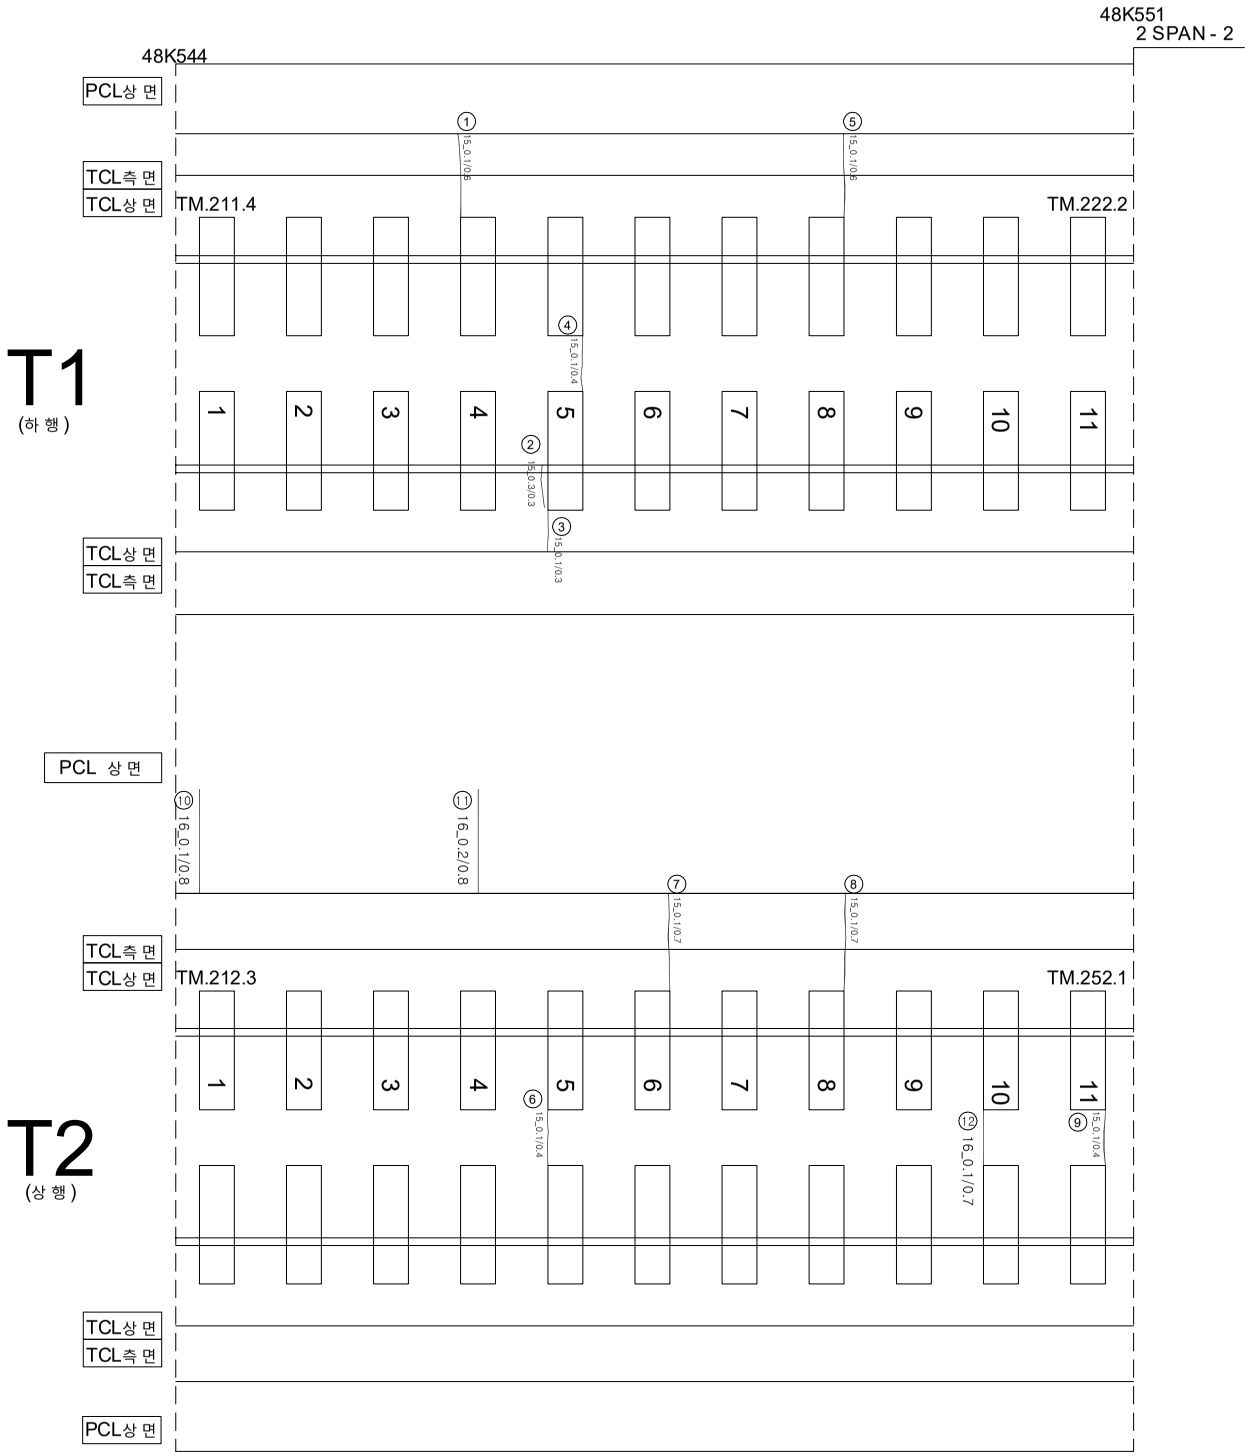
연번	손상	폭		연장		비고	연번	손상	폭		연장		비고
1	균열	0.1	㎜	0.6	m		55						
2	경계부 균열	0.3	㎜	0.3	m		56						
3	균열	0.1	㎜	0.3	m		57						
4	균열	0.1	㎜	0.4	m		58						
5	균열	0.1	㎜	0.6	m		59						
6	균열	0.1	㎜	0.4	m		60						
7	균열	0.1	㎜	0.7	m		61						
8	균열	0.1	㎜	0.7	m		62						
9	균열	0.1	㎜	0.4	m		63						
10	균열	0.1	㎜	0.8	m		64						
11	균열	0.2	㎜	0.8	m		65						
12	균열	0.1	㎜	0.7	m		66						
13							67						
14							68						
15							69						
16							70						
17							71						
18							72						
19							73						
20							74						
21							75						
22							76						
23							77						
24							78						
25							79						
26							80						
27							81						
28							82						
29							83						
30							84						
31							85						
32							86						
33							87						
34							88						
35							89						
36							90						
37							91						
38							92						
39							93						
40							94						
41							95						
42							96						
43							97						
44							98						
45							99
