호남고속선 장구교_9(48.551~48.558km, S2-3)

시 행 사	용 역 명	용 역 사	과업참여자		균열			
			과업책임자	분야별책임자				
KORAIL 한국철도공사 KOREA RAILROAD	2017년도 호남고속선 오송-광주송정간 콘크리트궤도 점검용역	(주)한국구조물안전연구원 (주)한국국토안전연구원 (재)한국건설품질연구원	이복영	강 윤 강 김 경 기 윤 석 기	0.2/2.0 (0.3㎜이하 : 흑색) 0.4/2.0 (0.3㎜초과 0.5㎜이하 : 청색) 0.6/2.0 (0.5㎜초과 1.0㎜미만 : 적색) 1.0/2.0 (1.0㎜이상 : 분홍색)	침목도상분리 망상 박리,박락,파손 백태	재료분리 철근노출 누수,습윤부 시공이음분리,층분리

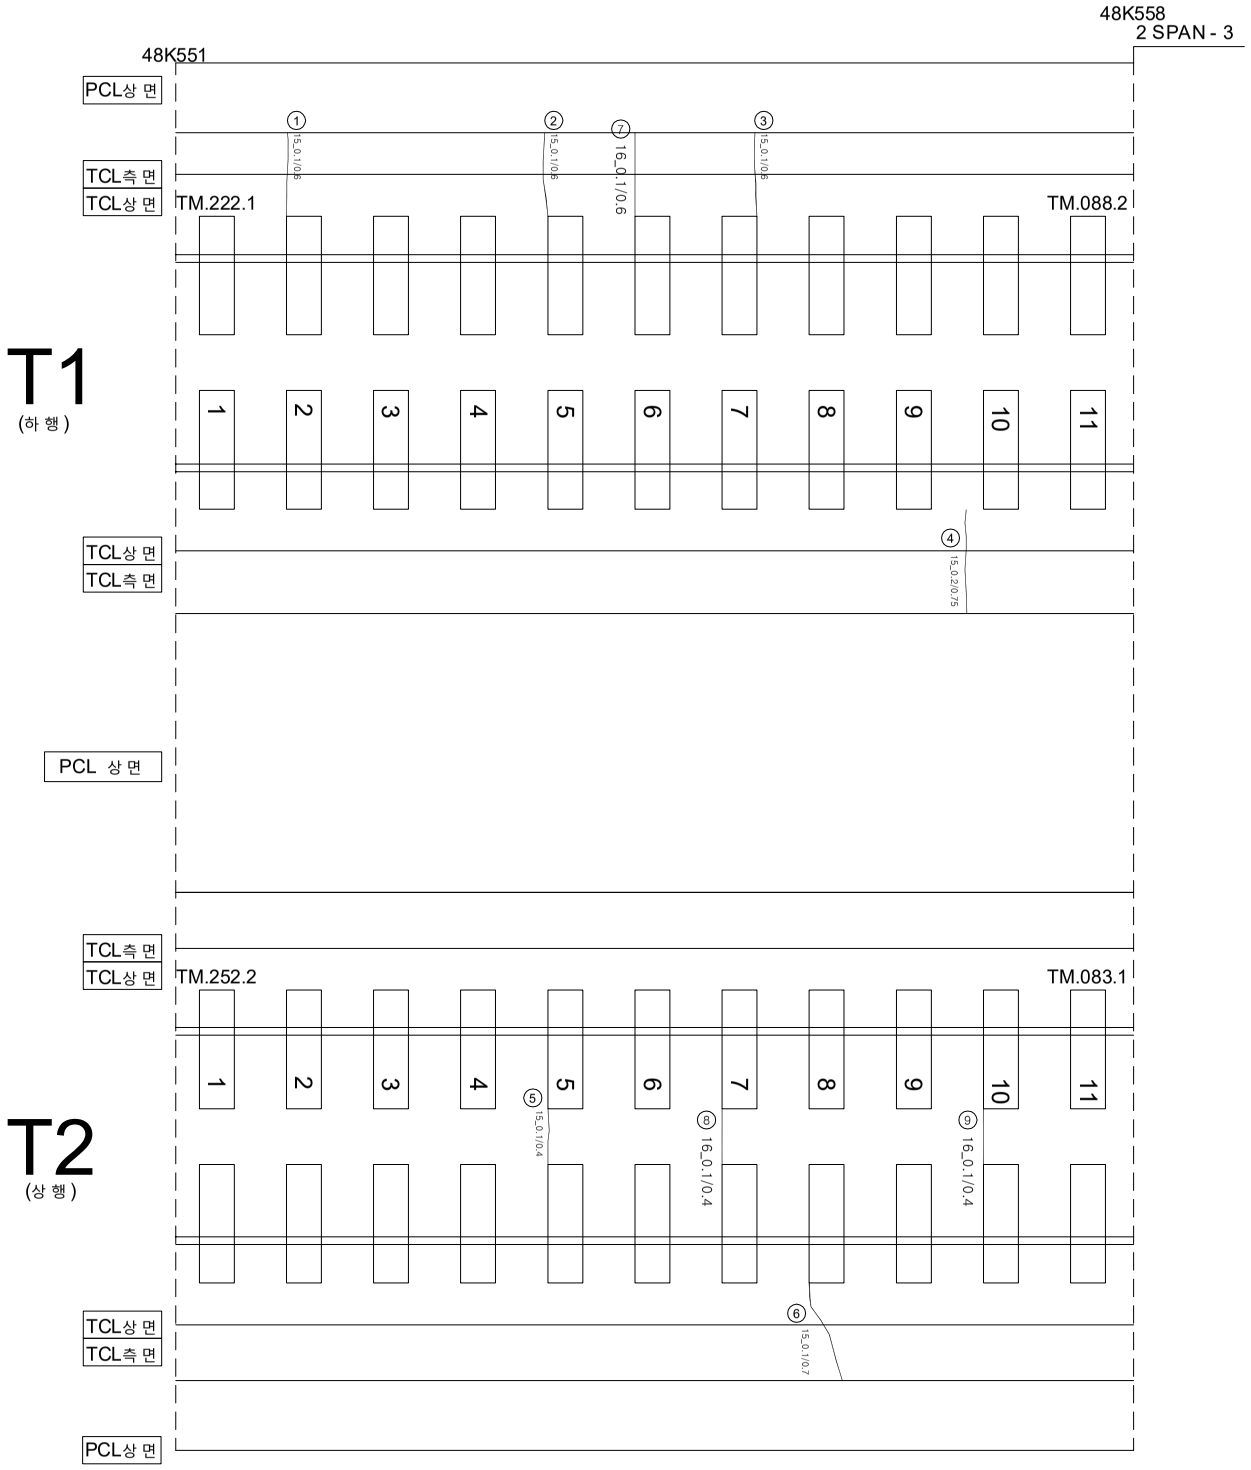
연번	손상	폭		연장		비고	연번	손상	폭		연장		비고
1	균열	0.1	㎜	0.6	m		55						
2	균열	0.1	㎜	0.6	m		56						
3	균열	0.1	㎜	0.6	m		57						
4	균열	0.2	㎜	0.75	m		58						
5	균열	0.1	㎜	0.4	m		59						
6	균열	0.1	㎜	0.7	m		60						
7	균열	0.1	㎜	0.6	m		61						
8	균열	0.1	㎜	0.4	m		62						
9	균열	0.1	㎜	0.4	m		63						
10							64						
11							65						
12							66						
13							67						
14							68						
15							69						
16							70						
17							71						
18							72						
19							73						
20							74						
21							75						
22							76						
23							77						
24							78						
25							79						
26							80						
27							81						
28							82						
29							83						
30							84						
31							85						
32							86						
33							87						
34							88						
35							89						
36							90						
37							91						
38							92						
39							93						
40							94						
41							95						
42							96						
43							97						
44							98						
45							99						
46							100						
47							101

48							102						
49							103						
50							104						
51							105						
52							106						
53							107						
54							108
