외관조사 및 도면번호
B14_장구교_97(49k167~49k174)

호남고속선 장구교_97(49.167~49.174km, S20-1)

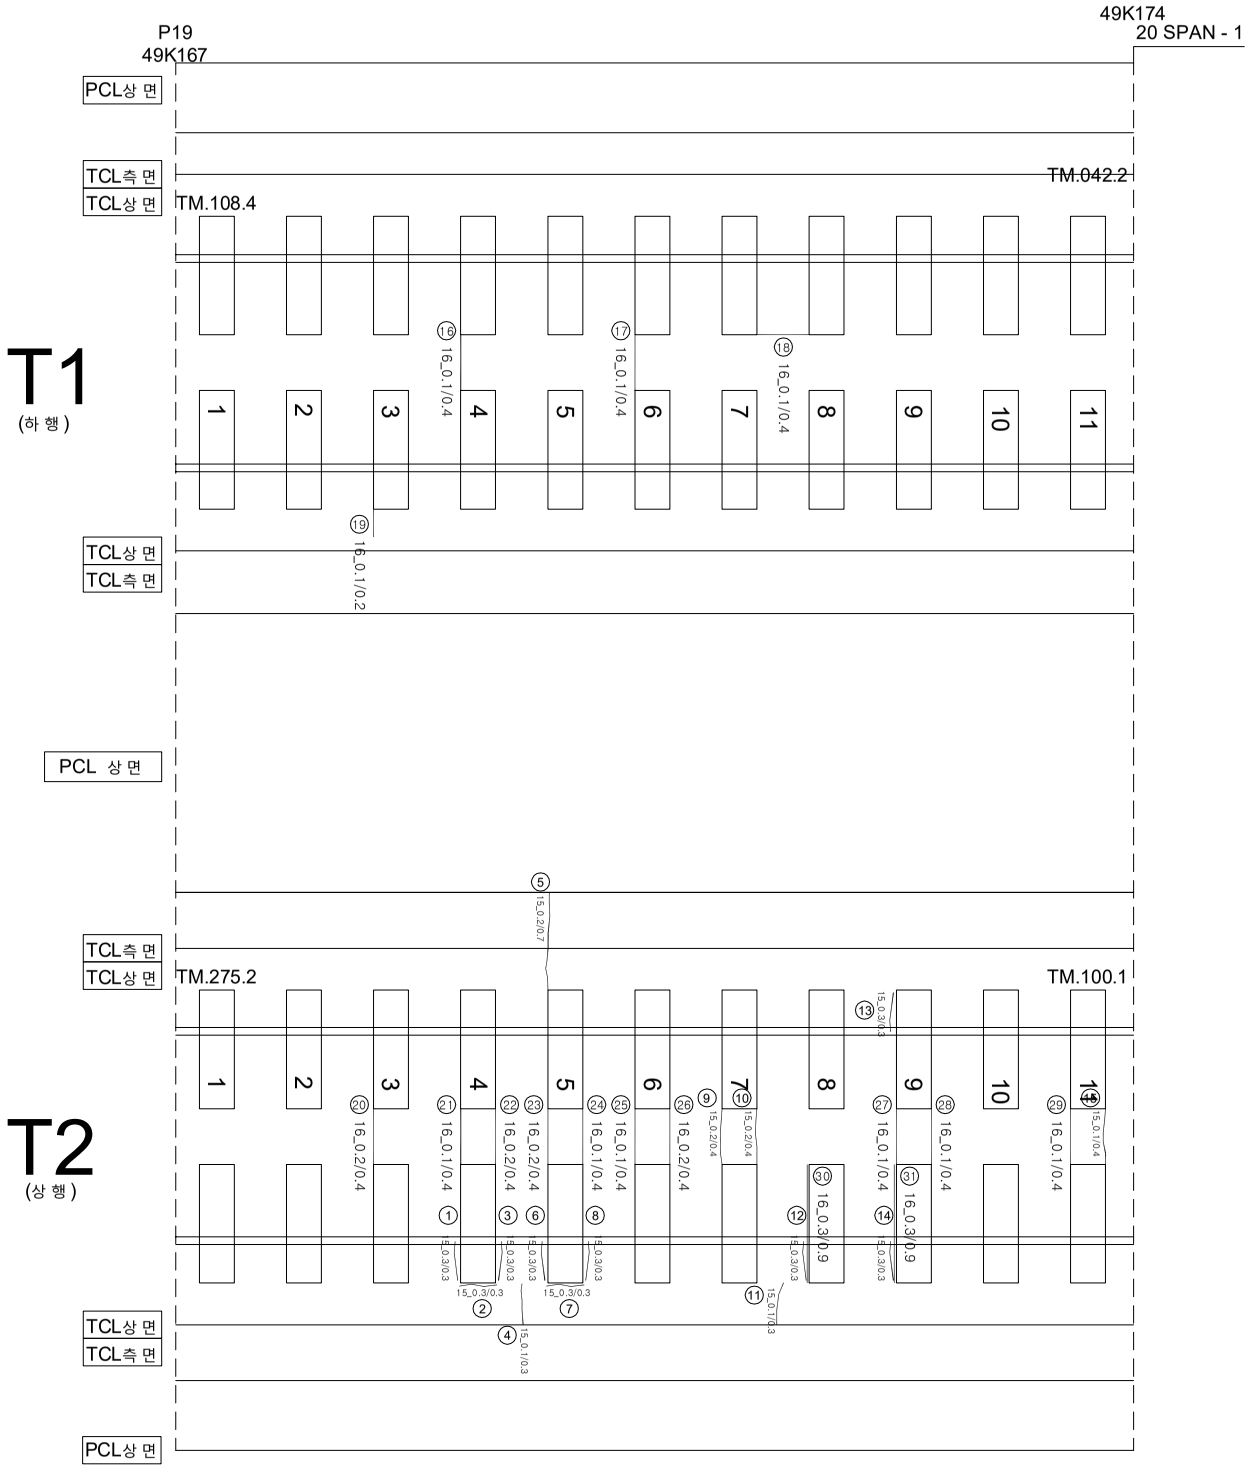
연번	손상	폭		연장		비고	연번	손상	폭		연장		비고
1	경계부 균열	0.3	㎜	0.3	m		55						
2	경계부 균열	0.3	㎜	0.3	m		56						
3	경계부 균열	0.3	㎜	0.3	m		57						
4	균열	0.1	㎜	0.3	m		58						
5	균열	0.2	㎜	0.7	m		59						
6	경계부 균열	0.3	㎜	0.3	m		60						
7	경계부 균열	0.3	㎜	0.3	m		61						
8	경계부 균열	0.3	㎜	0.3	m		62						
9	균열	0.2	㎜	0.4	m		63						
10	균열	0.2	㎜	0.4	m		64						
11	균열	0.1	㎜	0.3	m		65						
12	균열	0.3	㎜	0.3	m		66						
13	경계부 균열	0.3	㎜	0.3	m		67						
14	균열	0.3	㎜	0.3	m		68						
15	균열	0.1	㎜	0.4	m		69						
16	균열	0.1	㎜	0.4	m		70						
17	균열	0.1	㎜	0.4	m		71						
18	균열	0.1	㎜	0.4	m		72						
19	균열	0.1	㎜	0.2	m		73						
20	균열	0.2	㎜	0.4	m		74						
21	균열	0.1	㎜	0.4	m		75						
22	균열	0.2	㎜	0.4	m		76						
23	균열	0.2	㎜	0.4	m		77						
24	균열	0.1	㎜	0.4	m		78						
25	균열	0.1	㎜	0.4	m		79						
26	균열	0.2	㎜	0.4	m		80						
27	균열	0.1	㎜	0.4	m		81						
28	균열	0.1	㎜	0.4	m		82						
29	균열	0.1	㎜	0.4	m		83						
30	경계부 균열	0.3	㎜	0.9	m		84						
31	경계부 균열	0.3	㎜	0.9	m		85						
32							86
