| 외관균열조사 입면도번호 |
| B14_장구교_122(49k342~49k349) |

# 호남고속선 장구교_122(49.342~49.349km, S25-1)

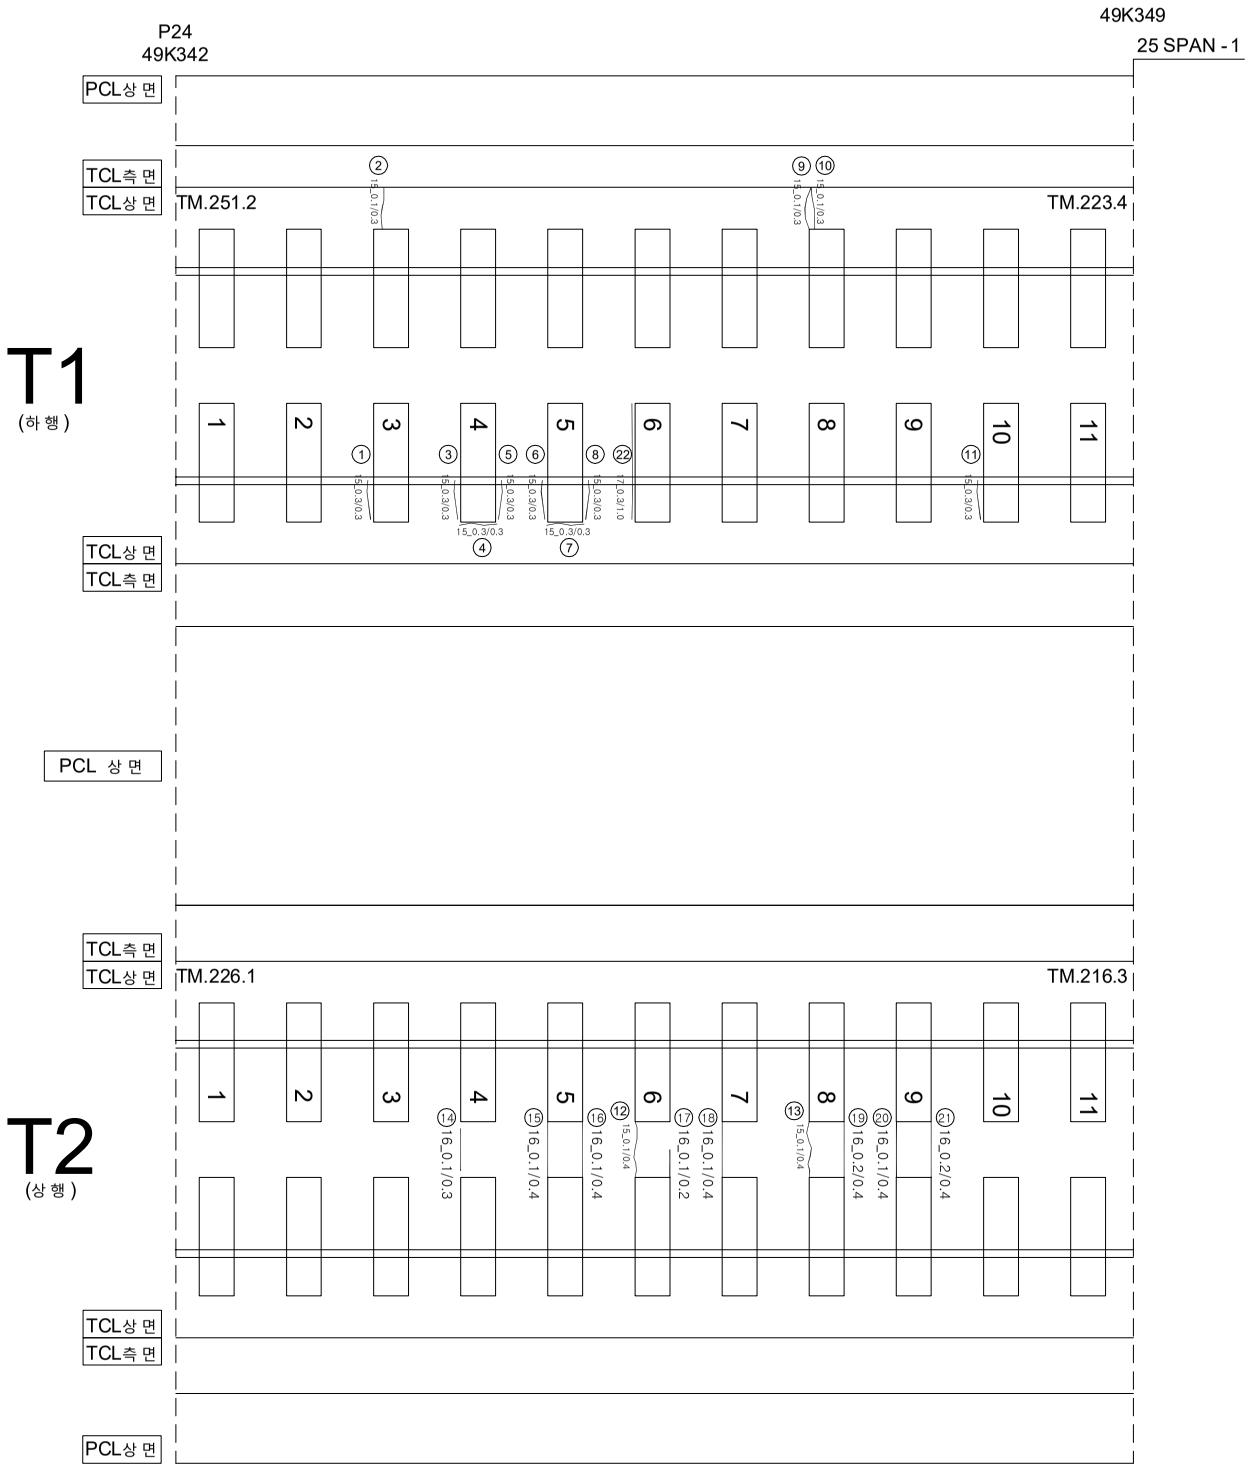
| 연번 | 손상 | 폭 | | 연장 | | 비고 | 연번 | 손상 | 폭 | | 연장 | | 비고 |
|---|---|---|---|---|---|---|---|---|---|---|---|---|---|
| 1 | 경계부 균열 | 0.3 | ㎜ | 0.3 | m | | 55 | | | | | | |
| 2 | 균열 | 0.1 | ㎜ | 0.3 | m | | 56 | | | | | | |
| 3 | 경계부 균열 | 0.3 | ㎜ | 0.3 | m | | 57 | | | | | | |
| 4 | 경계부 균열 | 0.3 | ㎜ | 0.3 | m | | 58 | | | | | | |
| 5 | 경계부 균열 | 0.3 | ㎜ | 0.3 | m | | 59 | | | | | | |
| 6 | 경계부 균열 | 0.3 | ㎜ | 0.3 | m | | 60 | | | | | | |
| 7 | 경계부 균열 | 0.3 | ㎜ | 0.3 | m | | 61 | | | | | | |
| 8 | 경계부 균열 | 0.3 | ㎜ | 0.3 | m | | 62 | | | | | | |
| 9 | 균열 | 0.1 | ㎜ | 0.3 | m | | 63 | | | | | | |
| 10 | 균열 | 0.1 | ㎜ | 0.3 | m | | 64 | | | | | | |
| 11 | 경계부 균열 | 0.3 | ㎜ | 0.3 | m | | 65 | | | | | | |
| 12 | 균열 | 0.1 | ㎜ | 0.4 | m | | 66 | | | | | | |
| 13 | 균열 | 0.1 | ㎜ | 0.4 | m | | 67 | | | | | | |
| 14 | 균열 | 0.1 | ㎜ | 0.3 | m | | 68 | | | | | | |
| 15 | 균열 | 0.1 | ㎜ | 0.4 | m | | 69 | | | | | | |
| 16 | 균열 | 0.1 | ㎜ | 0.4 | m | | 70 | | | | | | |
| 17 | 균열 | 0.1 | ㎜ | 0.2 | m | | 71 | | | | | | |
| 18 | 균열 | 0.1 | ㎜ | 0.4 | m | | 72 | | | | | | |
| 19 | 균열 | 0.2 | ㎜ | 0.4 | m | | 73 | | | | | | |
| 20 | 균열 | 0.1 | ㎜ | 0.4 | m | | 74 | | | | | | |
| 21 | 균열 | 0.2 | ㎜ | 0.4 | m | | 75 | | | | | | |
| 22 | 경계부 균열 | 0.3 | ㎜ | 1.0 | m | 신 규 | 76 | | | | | | |
