호남고속선 장구교_125(49.363~49.370km, S25-4)

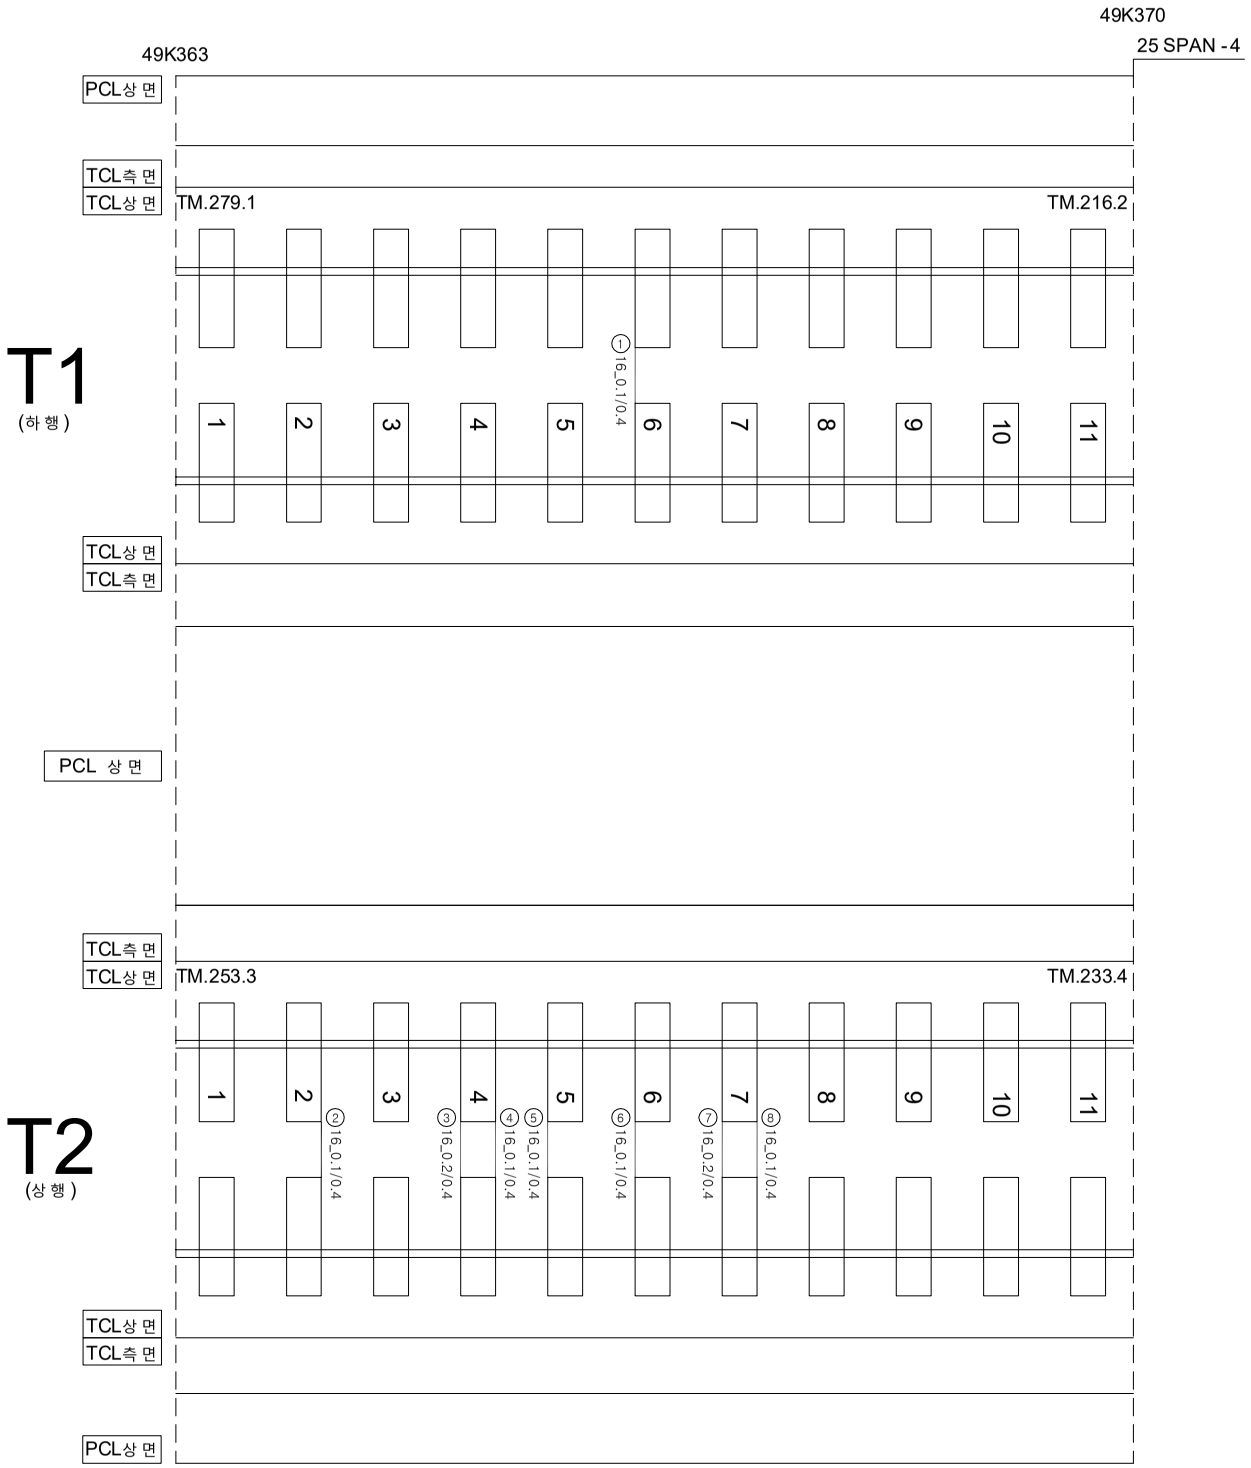
연번	손상	폭		연장		비고	연번	손상	폭		연장		비고
1	균열	0.1	㎜	0.4	m		55						
2	균열	0.1	㎜	0.4	m		56						
3	균열	0.2	㎜	0.4	m		57						
4	균열	0.1	㎜	0.4	m		58						
5	균열	0.1	㎜	0.4	m		59						
6	균열	0.1	㎜	0.4	m		60						
7	균열	0.2	㎜	0.4	m		61						
8	균열	0.1	㎜	0.4	m		62						
9							63						
10							64						
11							65						
12							66						
13							67						
14							68						
15							69						
16							70						
17							71						
18							72						
19							73						
20							74						
21							75						
22							76						
23							77						
24							78						
25							79						
26							80						
27							81						
28							82						
29							83						
30							84						
31							85						
32							86						
33							87						
34							88						
35							89						
36							90						
37							91						
38							92						
39							93						
40							94						
41							95						
42							96						
43							97						
44							98						
45							99						
46							100						
47							101

48							102						
49							103						
50							104						
51							105						
52							106						
53							107						
54							108
