외관관조사일련도번호
B14_장구교_127(49k377~49k384)

호남고속선 장구교_127(49.377~49.384km, S26-1)

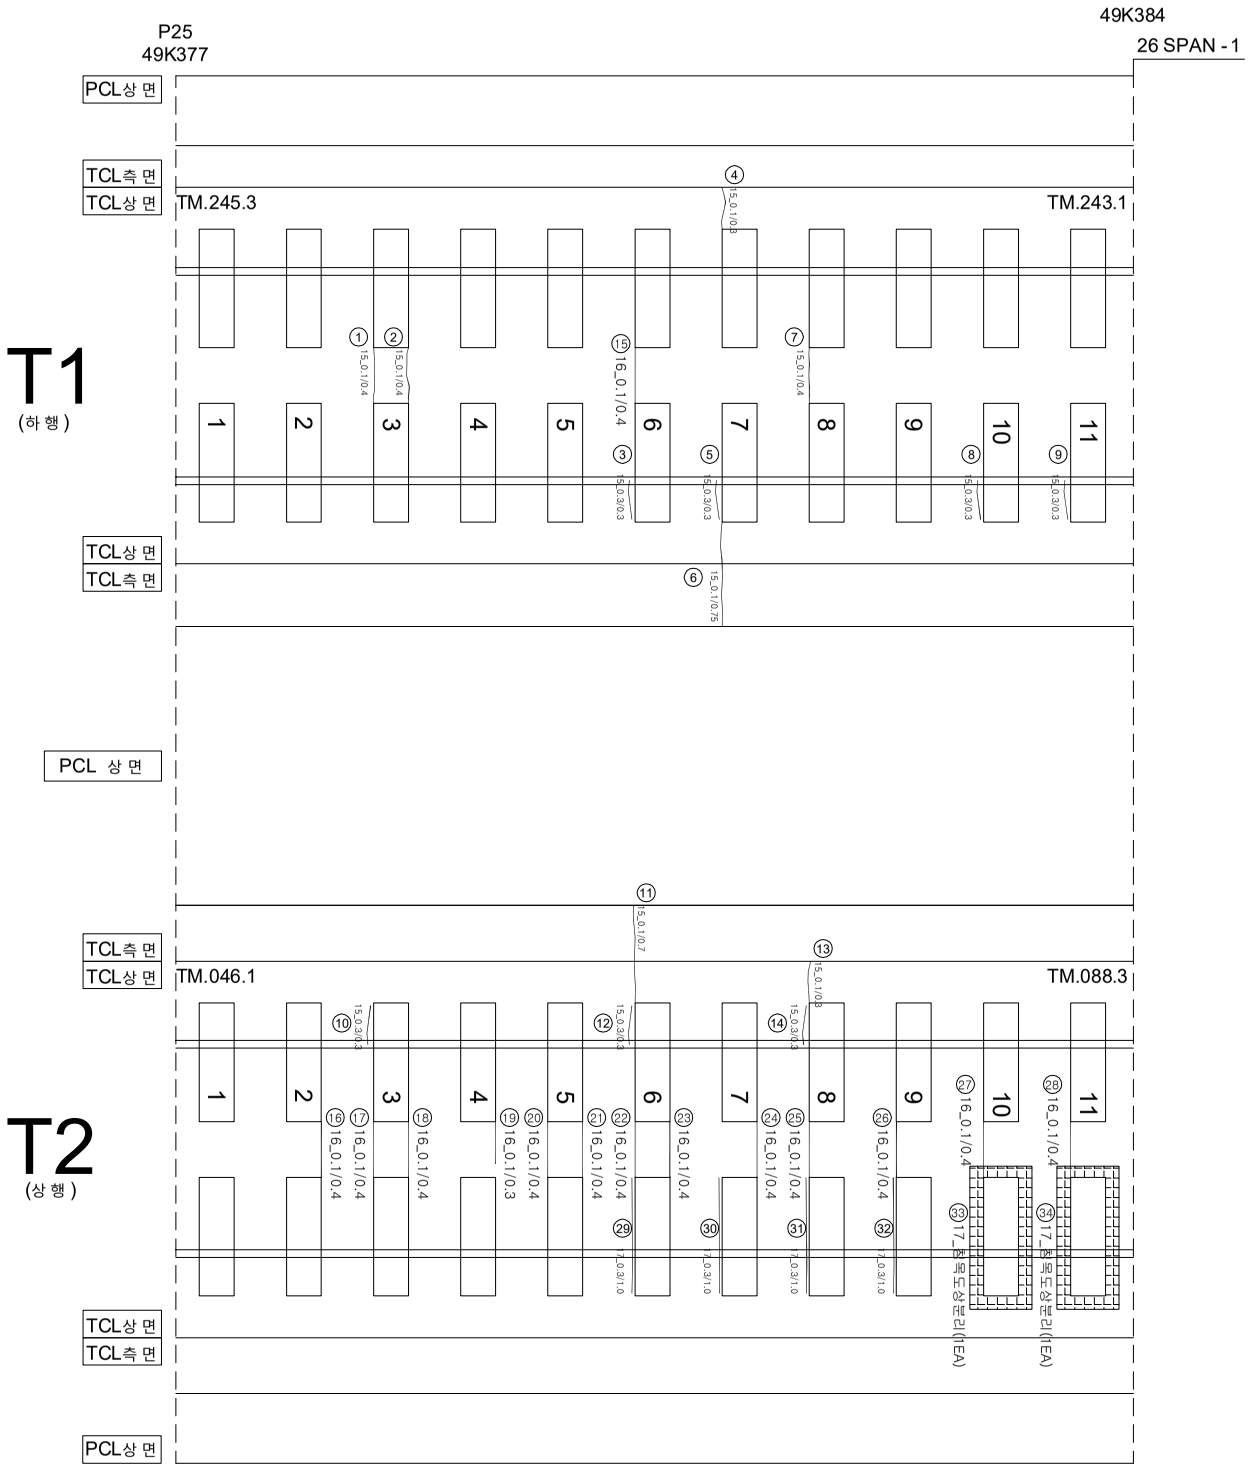
연번	손상	폭		연장		비고	연번	손상	폭		연장		비고
1	균열	0.1	㎜	0.4	m		55						
2	균열	0.1	㎜	0.4	m		56						
3	경계부 균열	0.3	㎜	0.3	m		57						
4	균열	0.1	㎜	0.3	m		58						
5	경계부 균열	0.3	㎜	0.3	m		59						
6	균열	0.1	㎜	0.75	m		60						
7	균열	0.1	㎜	0.4	m		61						
8	경계부 균열	0.3	㎜	0.3	m		62						
9	경계부 균열	0.3	㎜	0.3	m		63						
10	경계부 균열	0.3	㎜	0.3	m		64						
11	균열	0.1	㎜	0.7	m		65						
12	경계부 균열	0.3	㎜	0.3	m		66						
13	균열	0.1	㎜	0.3	m		67						
14	경계부 균열	0.3	㎜	0.3	m		68						
15	균열	0.1	㎜	0.4	m		69						
16	균열	0.1	㎜	0.4	m		70						
17	균열	0.1	㎜	0.4	m		71						
18	균열	0.1	㎜	0.4	m		72						
19	균열	0.1	㎜	0.3	m		73						
20	균열	0.1	㎜	0.4	m		74						
21	균열	0.1	㎜	0.4	m		75						
22	균열	0.1	㎜	0.4	m		76						
23	균열	0.1	㎜	0.4	m		77						
24	균열	0.1	㎜	0.4	m		78						
25	균열	0.1	㎜	0.4	m		79						
26	균열	0.1	㎜	0.4	m		80						
27	균열	0.1	㎜	0.4	m		81						
28	균열	0.1	㎜	0.4	m		82						
29	경계부 균열	0.3	㎜	1.0	m	신 규	83						
30	경계부 균열	0.3	㎜	1.0	m	신 규	84						
31	경계부 균열	0.3	㎜	1.0	m	신 규	85

32	경계부 균열	0.3	㎜	1.0	m	신 규	86						
33	침목도상분리			1.0	EA	신 규	87						
34	침목도상분리			1.0	EA	신 규	88						
35							89						
36							90						
37							91						
38							92						
39							93						
40							94						
41							95						
42							96						
43							97						
44							98						
45							99						
46							100						
47							101						
48							102						
49							103						
50							104						
51							105						
52							106						
53							107						
54							108
