외관점검조사입면도번호
B14_장구교_128(49k384~49k391)

호남고속선 장구교_128(49.384~49.391km, S26-2)

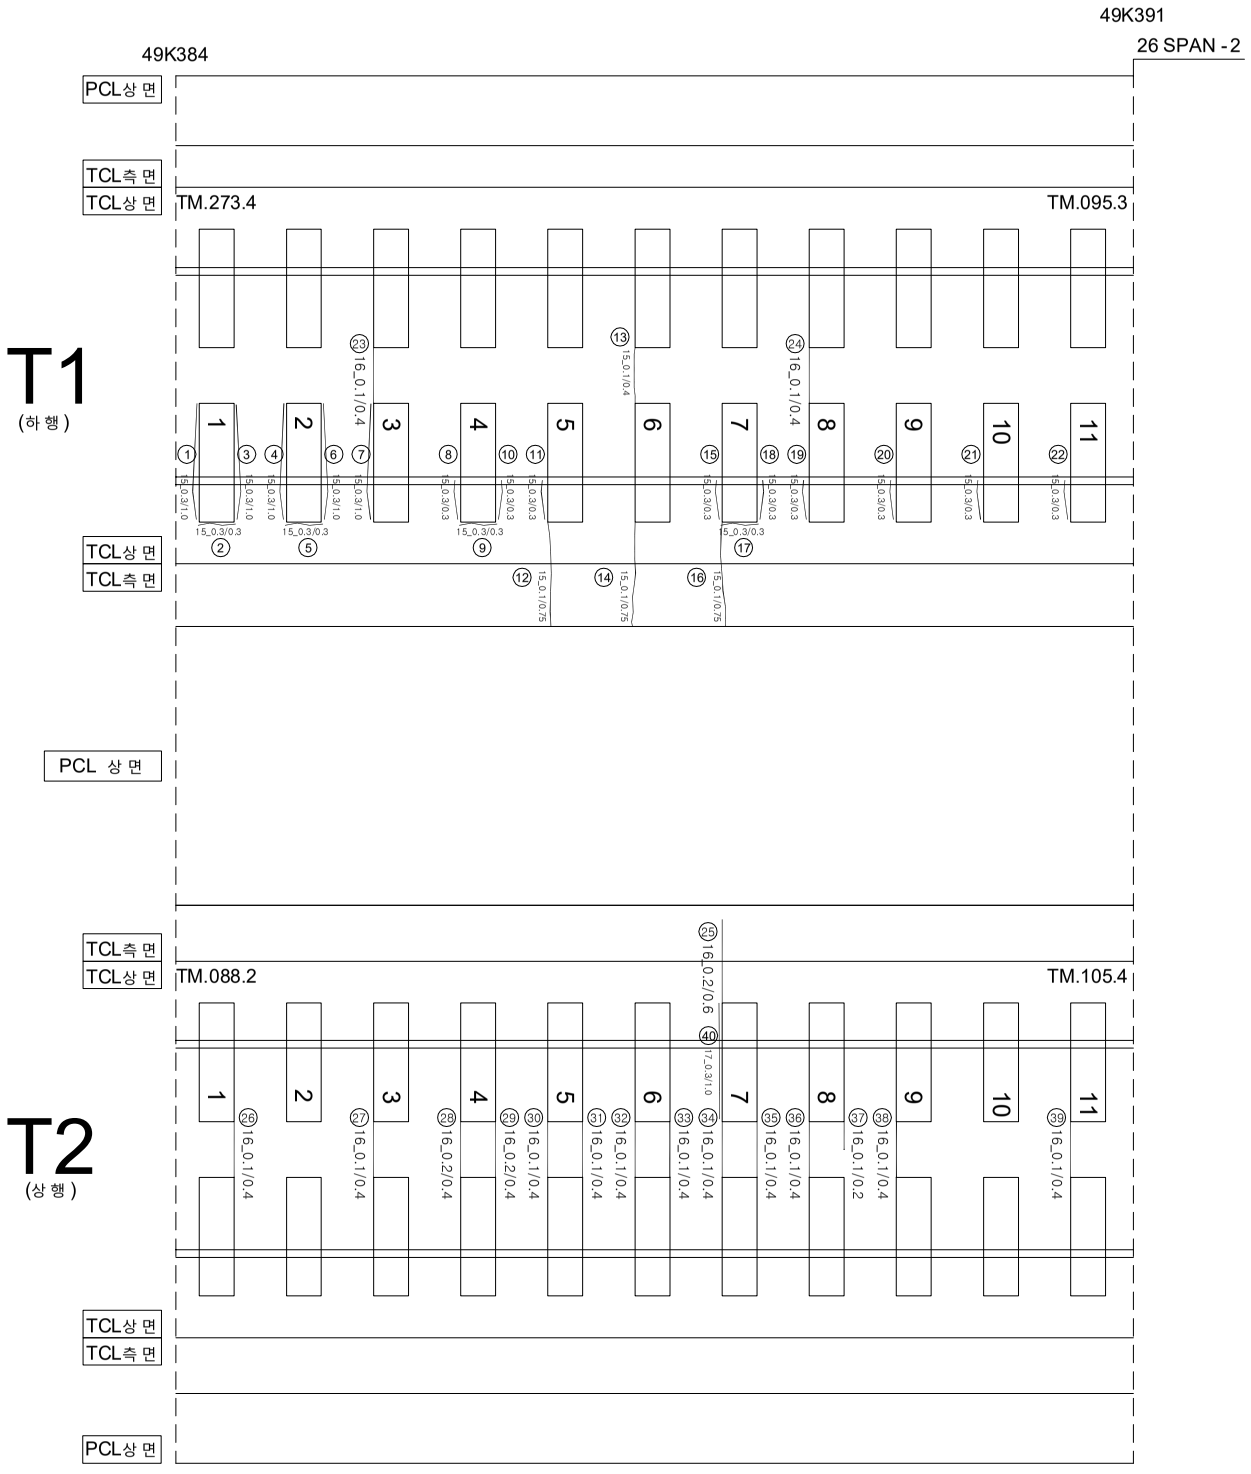
연번	손상	폭		연장		비고	연번	손상	폭		연장		비고
1	경계부 균열	0.3	㎜	1.0	m	길이증가	55						
2	경계부 균열	0.3	㎜	0.3	m		56						
3	경계부 균열	0.3	㎜	1.0	m	길이증가	57						
4	경계부 균열	0.3	㎜	1.0	m	길이증가	58						
5	경계부 균열	0.3	㎜	0.3	m		59						
6	경계부 균열	0.3	㎜	1.0	m	길이증가	60						
7	경계부 균열	0.3	㎜	1.0	m	길이증가	61						
8	경계부 균열	0.3	㎜	0.3	m		62						
9	경계부 균열	0.3	㎜	0.3	m		63						
10	경계부 균열	0.3	㎜	0.3	m		64						
11	경계부 균열	0.3	㎜	0.3	m		65						
12	균열	0.1	㎜	0.75	m		66						
13	균열	0.1	㎜	0.4	m		67						
14	균열	0.1	㎜	0.75	m		68						
15	경계부 균열	0.3	㎜	0.3	m		69						
16	균열	0.1	㎜	0.75	m		70						
17	경계부 균열	0.3	㎜	0.3	m		71						
18	경계부 균열	0.3	㎜	0.3	m		72						
19	경계부 균열	0.3	㎜	0.3	m		73						
20	경계부 균열	0.3	㎜	0.3	m		74						
21	경계부 균열	0.3	㎜	0.3	m		75						
22	경계부 균열	0.3	㎜	0.3	m		76						
23	균열	0.1	㎜	0.4	m		77						
24	균열	0.1	㎜	0.4	m		78						
25	균열	0.2	㎜	0.6	m		79						
26	균열	0.1	㎜	0.4	m		80						
27	균열	0.1	㎜	0.4	m		81						
28	균열	0.2	㎜	0.4	m		82						
29	균열	0.2	㎜	0.4	m		83						
30	균열	0.1	㎜	0.4	m		84

31	균열	0.1	㎜	0.4	m		85						
32	균열	0.1	㎜	0.4	m		86						
33	균열	0.1	㎜	0.4	m		87						
34	균열	0.1	㎜	0.4	m		88						
35	균열	0.1	㎜	0.4	m		89						
36	균열	0.1	㎜	0.4	m		90						
37	균열	0.1	㎜	0.2	m		91						
38	균열	0.1	㎜	0.4	m		92						
39	균열	0.1	㎜	0.4	m		93						
40	경계부 균열	0.3	㎜	1.0	m	신 규	94						
41							95						
42							96						
43							97						
44							98						
45							99						
46							100						
47							101						
48							102						
49							103						
50							104						
51							105						
52							106						
53							107						
54							108
