외관관찰지침평도번호
B14_장구교_129(49k391~49k398)

호남고속선 장구교_129(49.391~49.398km, S26-3)

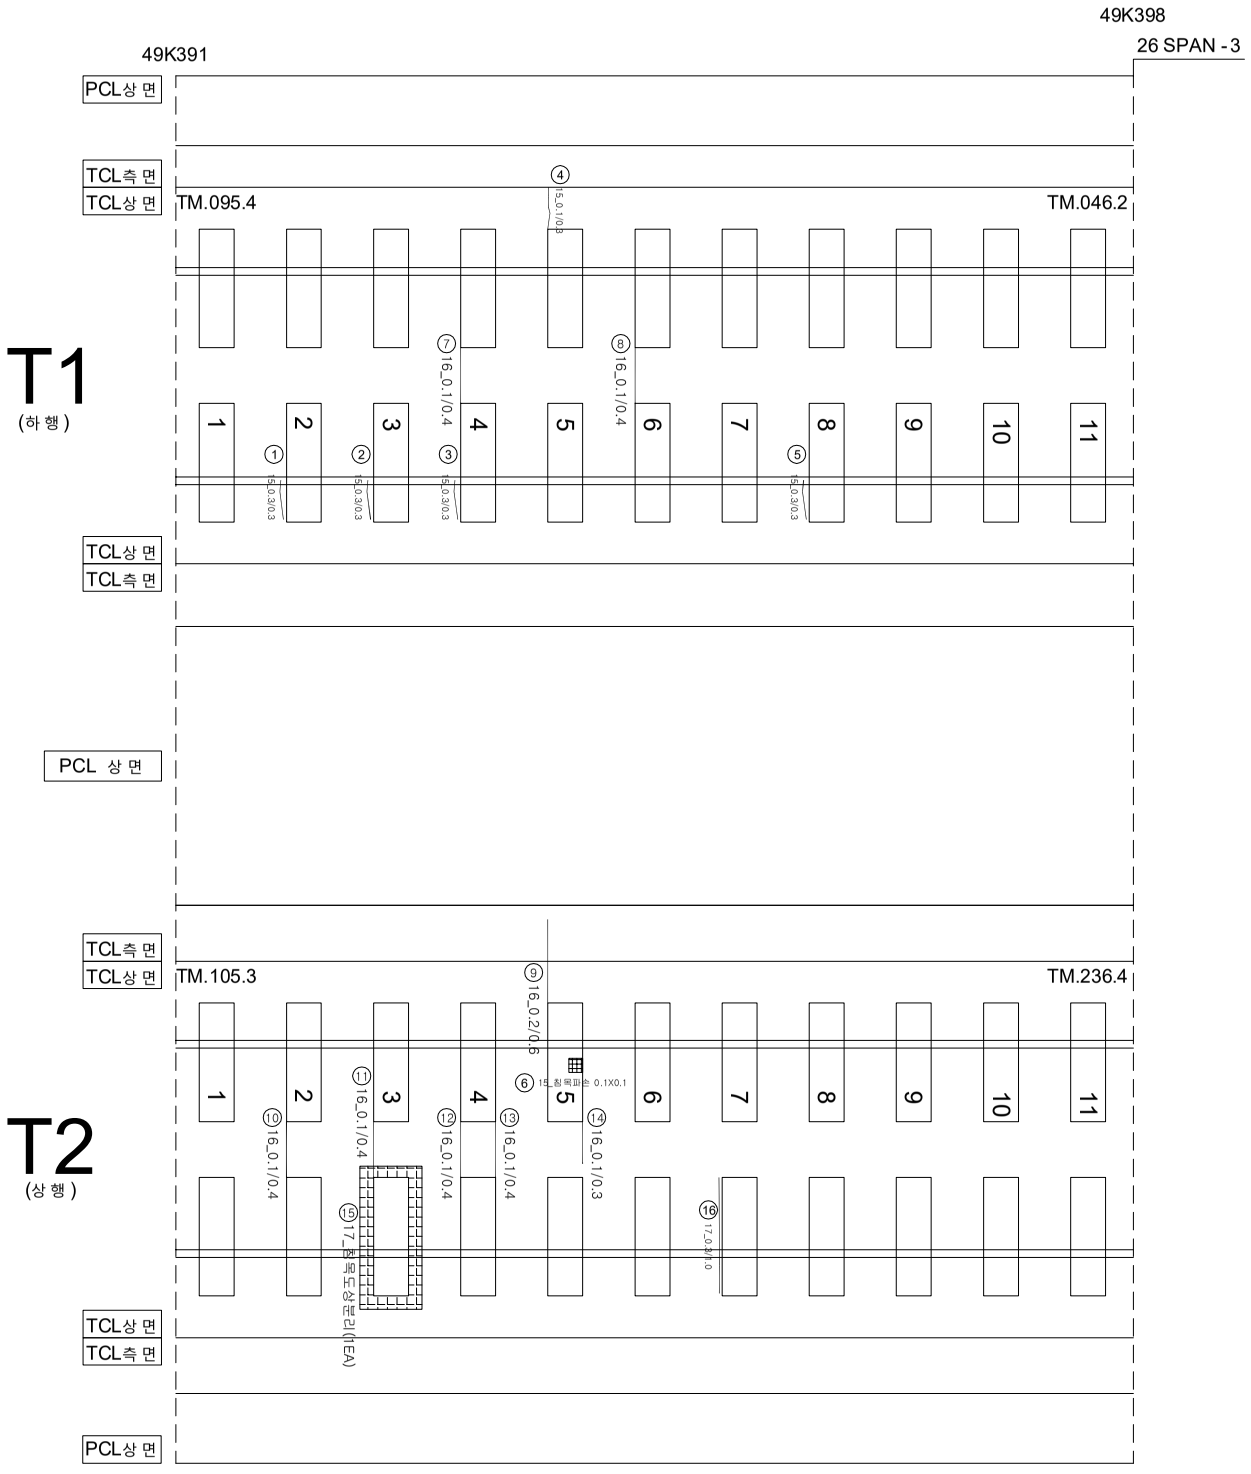
연번	손상	폭		연장		비고	연번	손상	폭		연장		비고
1	경계부 균열	0.3	mm	0.3	m		55						
2	경계부 균열	0.3	mm	0.3	m		56						
3	경계부 균열	0.3	mm	0.3	m		57						
4	균열	0.1	mm	0.3	m		58						
5	경계부 균열	0.3	mm	0.3	m		59						
6	침목 파손	0.1	###	0.1	m		60						
7	균열	0.1	mm	0.4	m		61						
8	균열	0.1	mm	0.4	m		62						
9	균열	0.2	mm	0.6	m		63						
10	균열	0.1	mm	0.4	m		64						
11	균열	0.1	mm	0.4	m		65						
12	균열	0.1	mm	0.4	m		66						
13	균열	0.1	mm	0.4	m		67						
14	균열	0.1	mm	0.3	m		68						
15	침목도상분리			1.0	EA	신 규	69						
16	경계부 균열	0.3	mm	1.0	m	신 규	70						
17							71						
18							72						
19							73						
20							74						
21							75						
22							76						
23							77						
24							78						
25							79						
26							80						
27							81						
28							82						
29							83						
30							84						
31							85						
32							86						
33							87						
34							88						
35							89						
36							90						
37							91						
38							92						
39							93						
40							94

41							95						
42							96						
43							97						
44							98						
45							99						
46							100						
47							101						
48							102						
49							103						
50							104						
51							105						
52							106						
53							107						
54							108
