호남고속선 장구교_132(49.412~49.419km, S27-1)

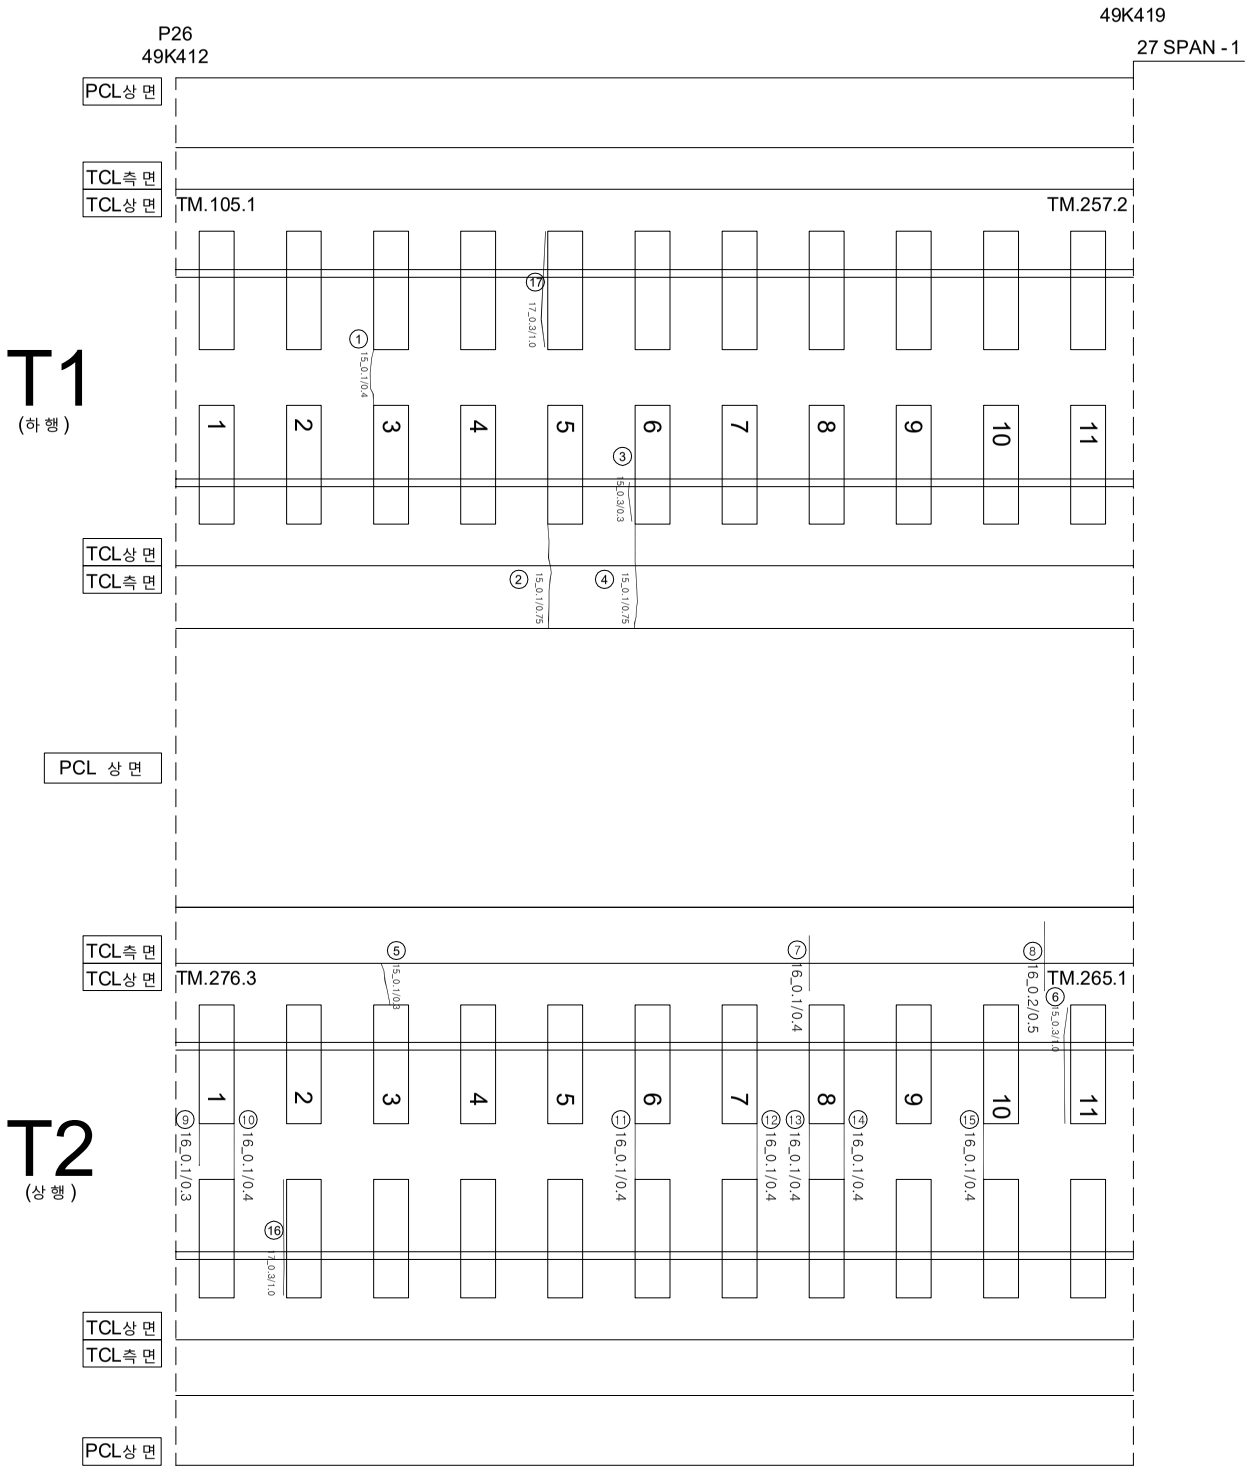
연번	손상	폭		연장		비고	연번	손상	폭		연장		비고
1	균열	0.1	㎜	0.4	m		55						
2	균열	0.1	㎜	0.75	m		56						
3	경계부 균열	0.3	㎜	0.3	m		57						
4	균열	0.1	㎜	0.75	m		58						
5	균열	0.1	㎜	0.3	m		59						
6	경계부 균열	0.3	㎜	1.0	m	길이증가	60						
7	균열	0.1	㎜	0.4	m		61						
8	균열	0.2	㎜	0.5	m		62						
9	균열	0.1	㎜	0.3	m		63						
10	균열	0.1	㎜	0.4	m		64						
11	균열	0.1	㎜	0.4	m		65						
12	균열	0.1	㎜	0.4	m		66						
13	균열	0.1	㎜	0.4	m		67						
14	균열	0.1	㎜	0.4	m		68						
15	균열	0.1	㎜	0.4	m		69						
16	경계부 균열	0.3	㎜	1.0	m	신 규	70						
17	경계부 균열	0.3	㎜	1.0	m	신 규	71						
18							72						
19							73						
20							74						
21							75						
22							76						
23							77						
24							78						
25							79						
26							80						
27							81						
28							82						
29							83						
30							84						
31							85						
32							86						
33							87						
34							88						
35							89						
36							90						
37							91						
38							92						
39							93						
40							94						
41							95
