외관균열도번호
B14_장구교_133(49k419~49k426)

호남고속선 장구교_133(49.419~49.426km, S27-2)

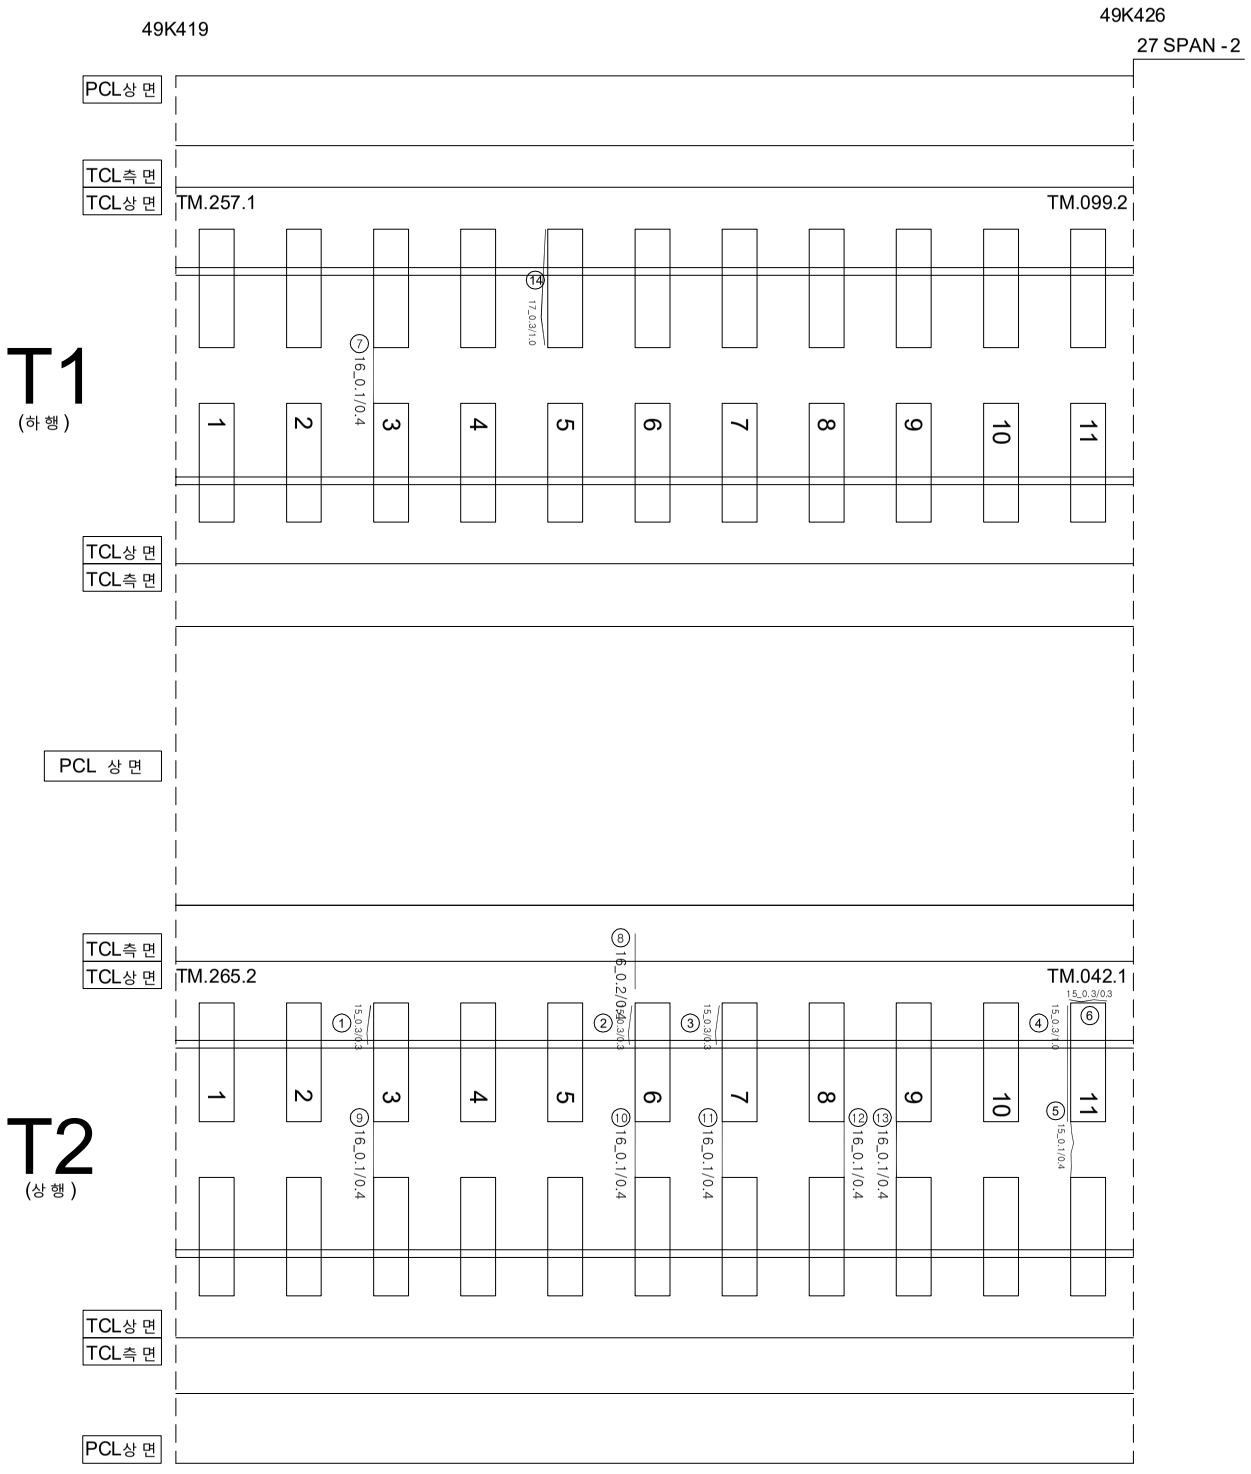
연번	손상	폭		연장		비고	연번	손상	폭		연장		비고
1	경계부 균열	0.3	mm	0.3	m		55						
2	경계부 균열	0.3	mm	0.3	m		56						
3	경계부 균열	0.3	mm	0.3	m		57						
4	경계부 균열	0.3	mm	1.0	m	길이증가	58						
5	균열	0.1	mm	0.4	m		59						
6	경계부 균열	0.3	mm	0.3	m		60						
7	균열	0.1	mm	0.4	m		61						
8	균열	0.2	mm	0.4	m		62						
9	균열	0.1	mm	0.4	m		63						
10	균열	0.1	mm	0.4	m		64						
11	균열	0.1	mm	0.4	m		65						
12	균열	0.1	mm	0.4	m		66						
13	균열	0.1	mm	0.4	m		67						
14	경계부 균열	0.3	mm	1.0	m	신 규	68						
15							69						
16							70						
17							71						
18							72						
19							73						
20							74						
21							75						
22							76						
23							77						
24							78						
25							79						
26							80						
27							81						
28							82						
29							83						
30							84						
31							85						
32							86						
33							87						
34							88						
35							89						
36							90						
37							91						
38							92						
39							93						
40							94						
41							95

42							96						
43							97						
44							98						
45							99						
46							100						
47							101						
48							102						
49							103						
50							104						
51							105						
52							106						
53							107						
54							108
