외관조사 입면도번호
B14_장구교_134(49k426~49k433)

호남고속선 장구교_134(49.426~49.433km, S27-3)

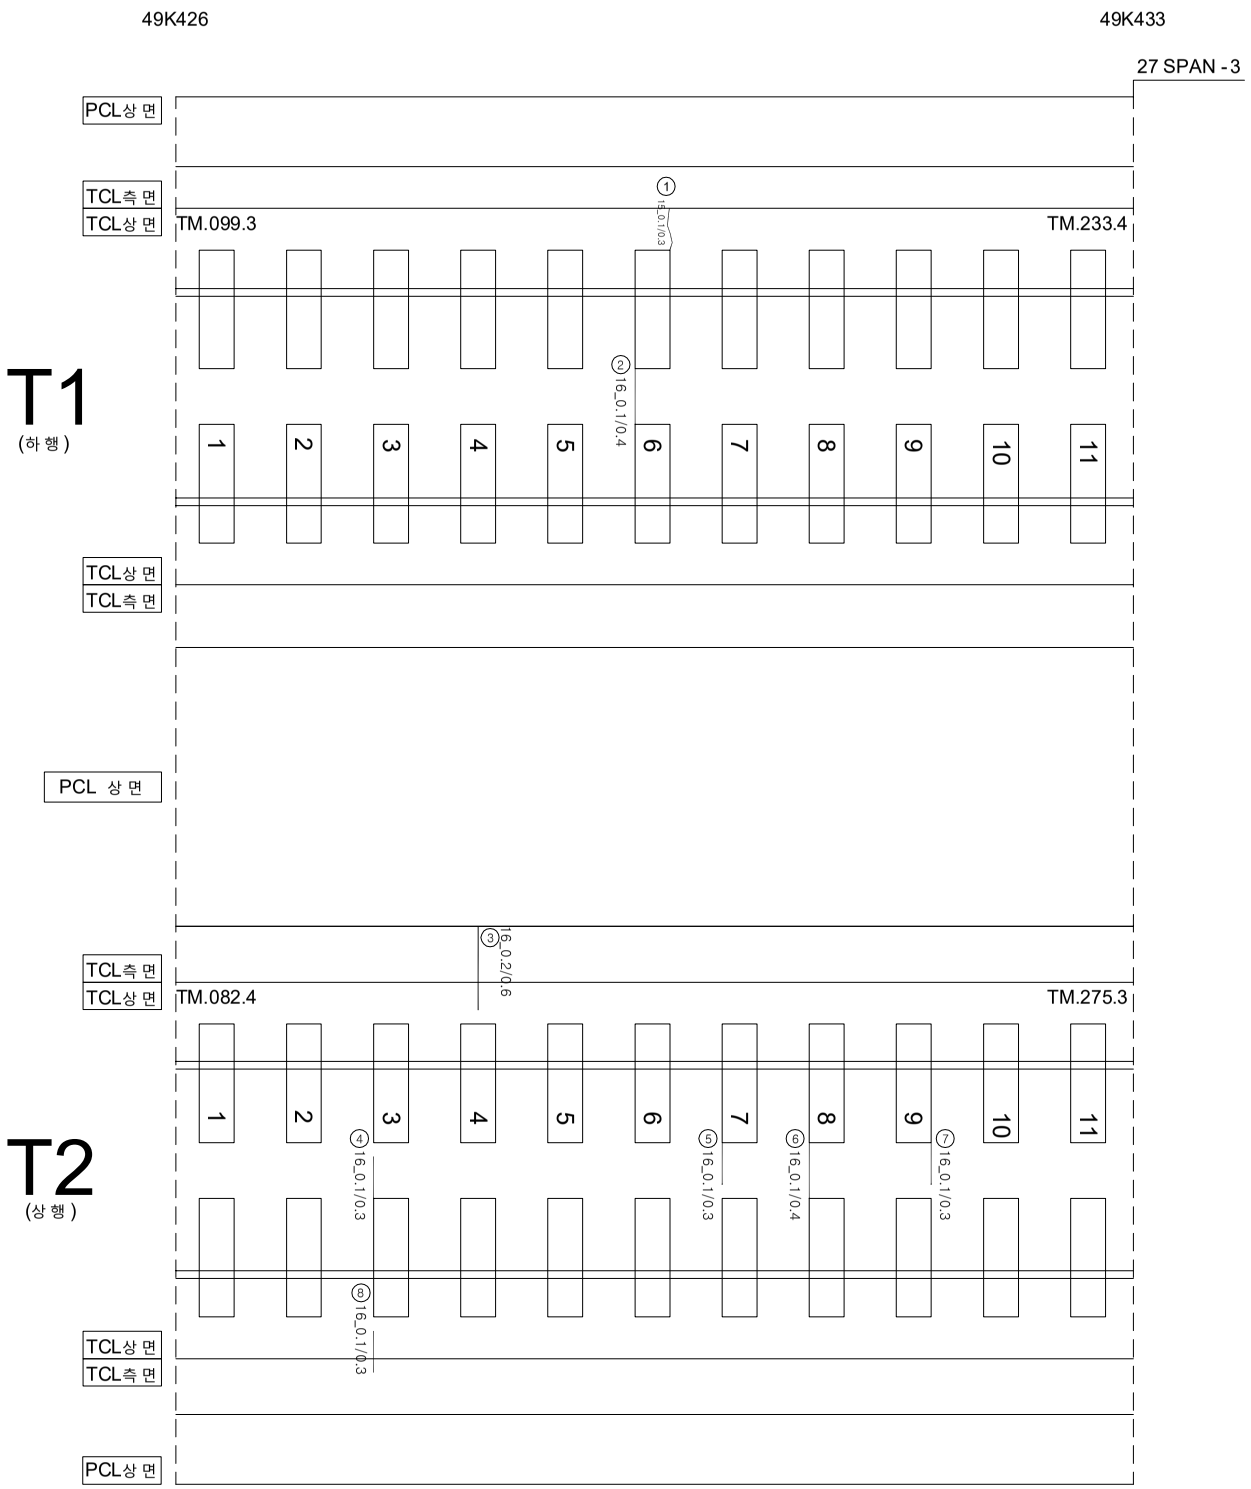
연번	손상	폭		연장		비고	연번	손상	폭		연장		비고
1	균열	0.1	㎜	0.3	m		55						
2	균열	0.1	㎜	0.4	m		56						
3	균열	0.2	㎜	0.6	m		57						
4	균열	0.1	㎜	0.3	m		58						
5	균열	0.1	㎜	0.3	m		59						
6	균열	0.1	㎜	0.4	m		60						
7	균열	0.1	㎜	0.3	m		61						
8	균열	0.1	㎜	0.3	m		62						
9							63						
10							64						
11							65						
12							66						
13							67						
14							68						
15							69						
16							70						
17							71						
18							72						
19							73						
20							74						
21							75						
22							76						
23							77						
24							78						
25							79						
26							80						
27							81						
28							82						
29							83						
30							84						
31							85						
32							86						
33							87						
34							88						
35							89						
36							90						
37							91						
38							92						
39							93						
40							94						
41							95						
42							96						
43							97						
44							98						
45							99						
46							100						
47							101
