외관관찰조사평면도번호
B14_장구교_105(49k223~49k230)

호남고속선 장구교_105(49.223~49.230km, S21-4)

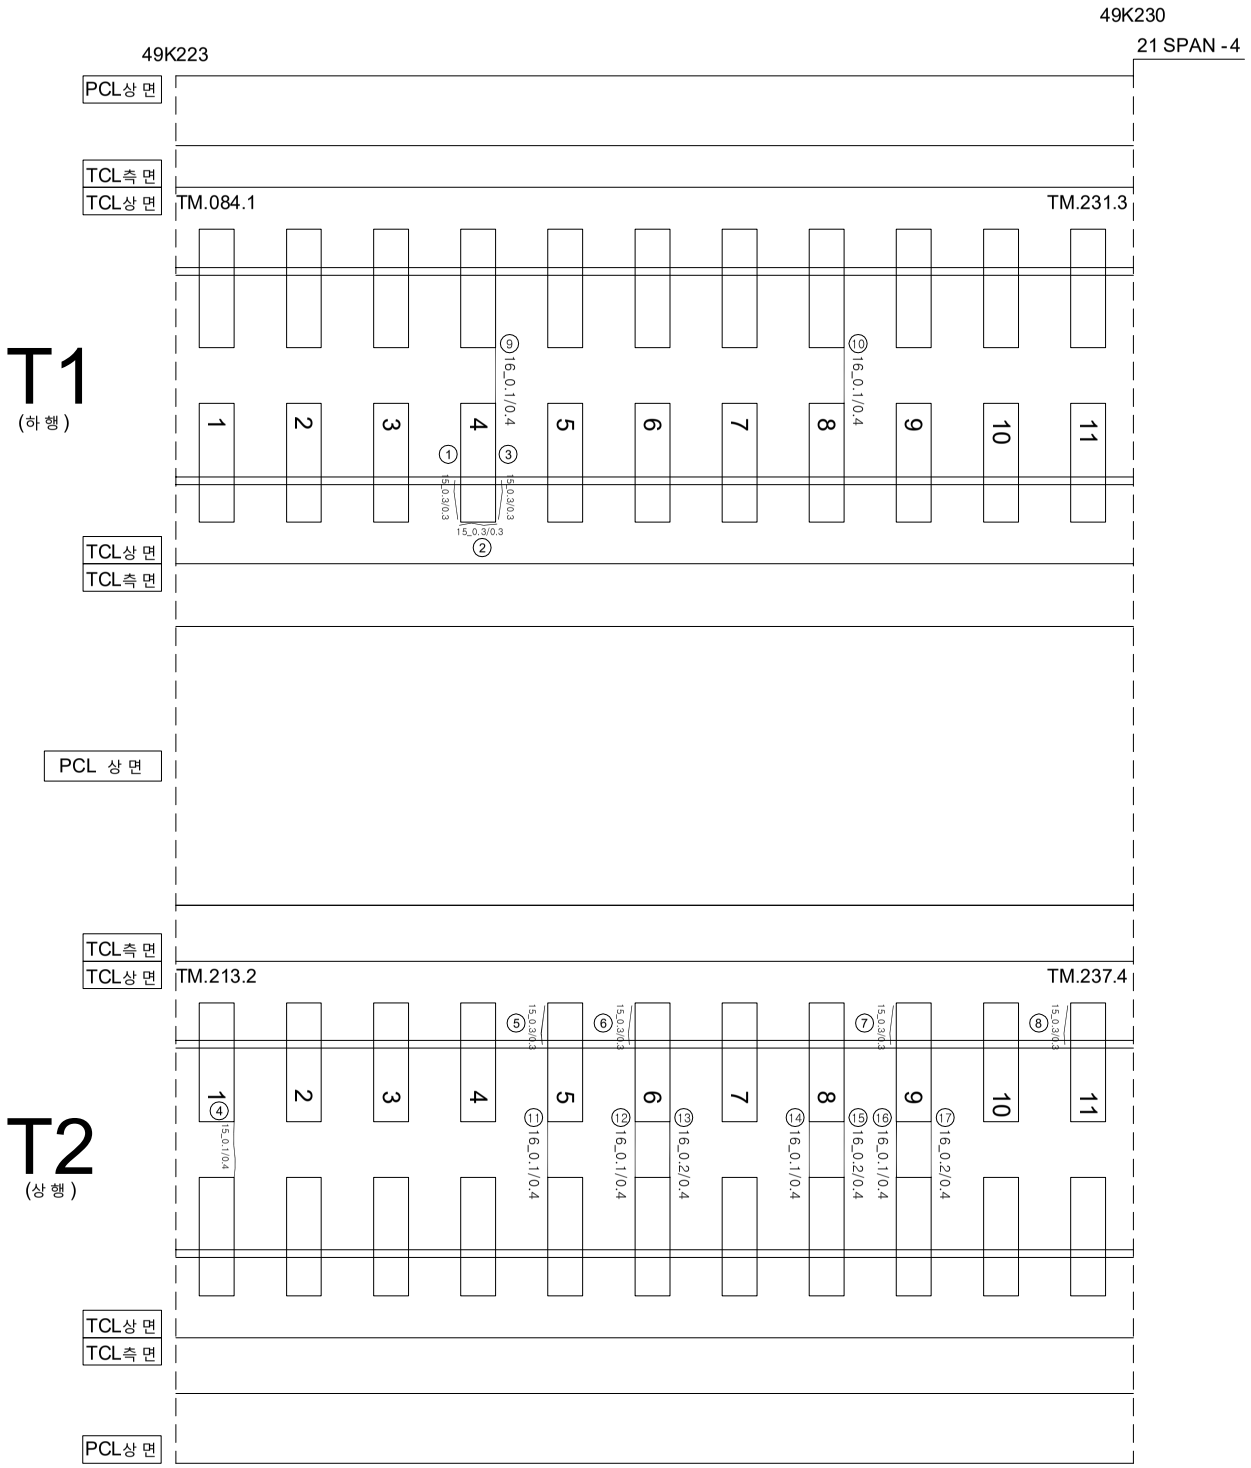
연번	손상	폭		연장		비고	연번	손상	폭		연장		비고
1	경계부 균열	0.3	㎜	0.3	m		55						
2	경계부 균열	0.3	㎜	0.3	m		56						
3	경계부 균열	0.3	㎜	0.3	m		57						
4	균열	0.1	㎜	0.4	m		58						
5	경계부 균열	0.3	㎜	0.3	m		59						
6	경계부 균열	0.3	㎜	0.3	m		60						
7	경계부 균열	0.3	㎜	0.3	m		61						
8	경계부 균열	0.3	㎜	0.3	m		62						
9	균열	0.1	㎜	0.4	m		63						
10	균열	0.1	㎜	0.4	m		64						
11	균열	0.1	㎜	0.4	m		65						
12	균열	0.1	㎜	0.4	m		66						
13	균열	0.2	㎜	0.4	m		67						
14	균열	0.1	㎜	0.4	m		68						
15	균열	0.2	㎜	0.4	m		69						
16	균열	0.1	㎜	0.4	m		70						
17	균열	0.2	㎜	0.4	m		71						
18							72						
19							73						
20							74						
21							75						
22							76						
23							77						
24							78						
25							79						
26							80						
27							81						
28							82						
29							83						
30							84						
31							85						
32							86						
33							87						
34							88						
35							89						
36							90						
37							91						
38							92						
39							93						
40							94						
41							95

42							96						
43							97						
44							98						
45							99						
46							100						
47							101						
48							102						
49							103						
50							104						
51							105						
52							106						
53							107						
54							108
