외관관조사입면도번호
B14_장구교_149(49k531~49k538)

호남고속선 장구교_149(49.531~49.538km, S30-3)

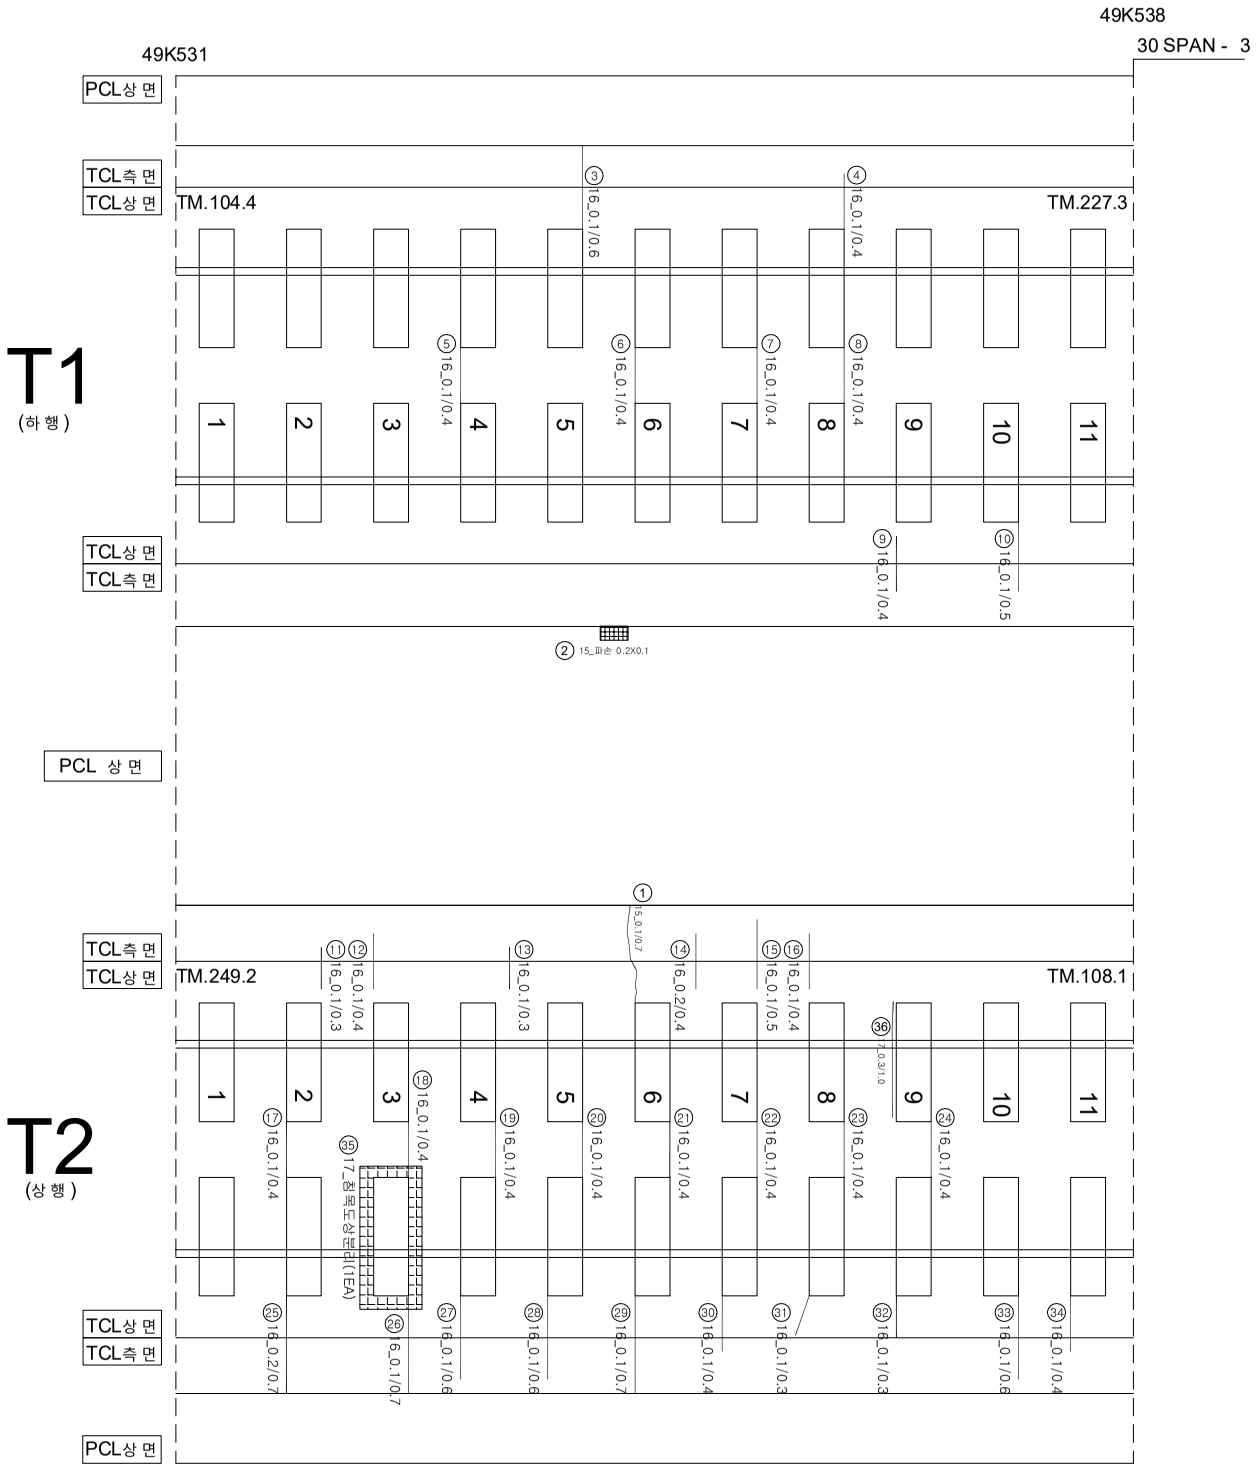
연번	손상	폭		연장		비고	연번	손상	폭		연장		비고
1	균열	0.1	mm	0.7	m		55						
2	콘크리트 파손	0.2	m	0.1	m		56						
3	균열	0.1	mm	0.6	m		57						
4	균열	0.1	mm	0.4	m		58						
5	균열	0.1	mm	0.4	m		59						
6	균열	0.1	mm	0.4	m		60						
7	균열	0.1	mm	0.4	m		61						
8	균열	0.1	mm	0.4	m		62						
9	균열	0.1	mm	0.4	m		63						
10	균열	0.1	mm	0.5	m		64						
11	균열	0.1	mm	0.3	m		65						
12	균열	0.1	mm	0.4	m		66						
13	균열	0.1	mm	0.3	m		67						
14	균열	0.2	mm	0.4	m		68						
15	균열	0.1	mm	0.5	m		69						
16	균열	0.1	mm	0.4	m		70						
17	균열	0.1	mm	0.4	m		71						
18	균열	0.1	mm	0.4	m		72						
19	균열	0.1	mm	0.4	m		73						
20	균열	0.1	mm	0.4	m		74						
21	균열	0.1	mm	0.4	m		75						
22	균열	0.1	mm	0.4	m		76						
23	균열	0.1	mm	0.4	m		77						
24	균열	0.1	mm	0.4	m		78						
25	균열	0.2	mm	0.7	m		79						
26	균열	0.1	mm	0.7	m		80						
27	균열	0.1	mm	0.6	m		81						
28	균열	0.1	mm	0.6	m		82						
29	균열	0.1	mm	0.7	m		83						
30	균열	0.1	mm	0.4	m		84						
31	균열	0.1	mm	0.3	m		85						
32	균열	0.1	mm	0.3	m		86

33	균열	0.1	mm	0.6	m		87						
34	균열	0.1	mm	0.4	m		88						
35	침목도상분리			1.0	EA	신 규	89						
36	경계부 균열	0.3	mm	1.0	m	신 규	90						
37							91						
38							92						
39							93						
40							94						
41							95						
42							96						
43							97						
44							98						
45							99						
46							100						
47							101						
48							102						
49							103						
50							104						
51							105						
52							106						
53							107						
54							108
