외관관찰조사입면도번호
B14_장구교_106(49k230~49k237)

호남고속선 장구교_106(49.230~49.237km, S21-5)

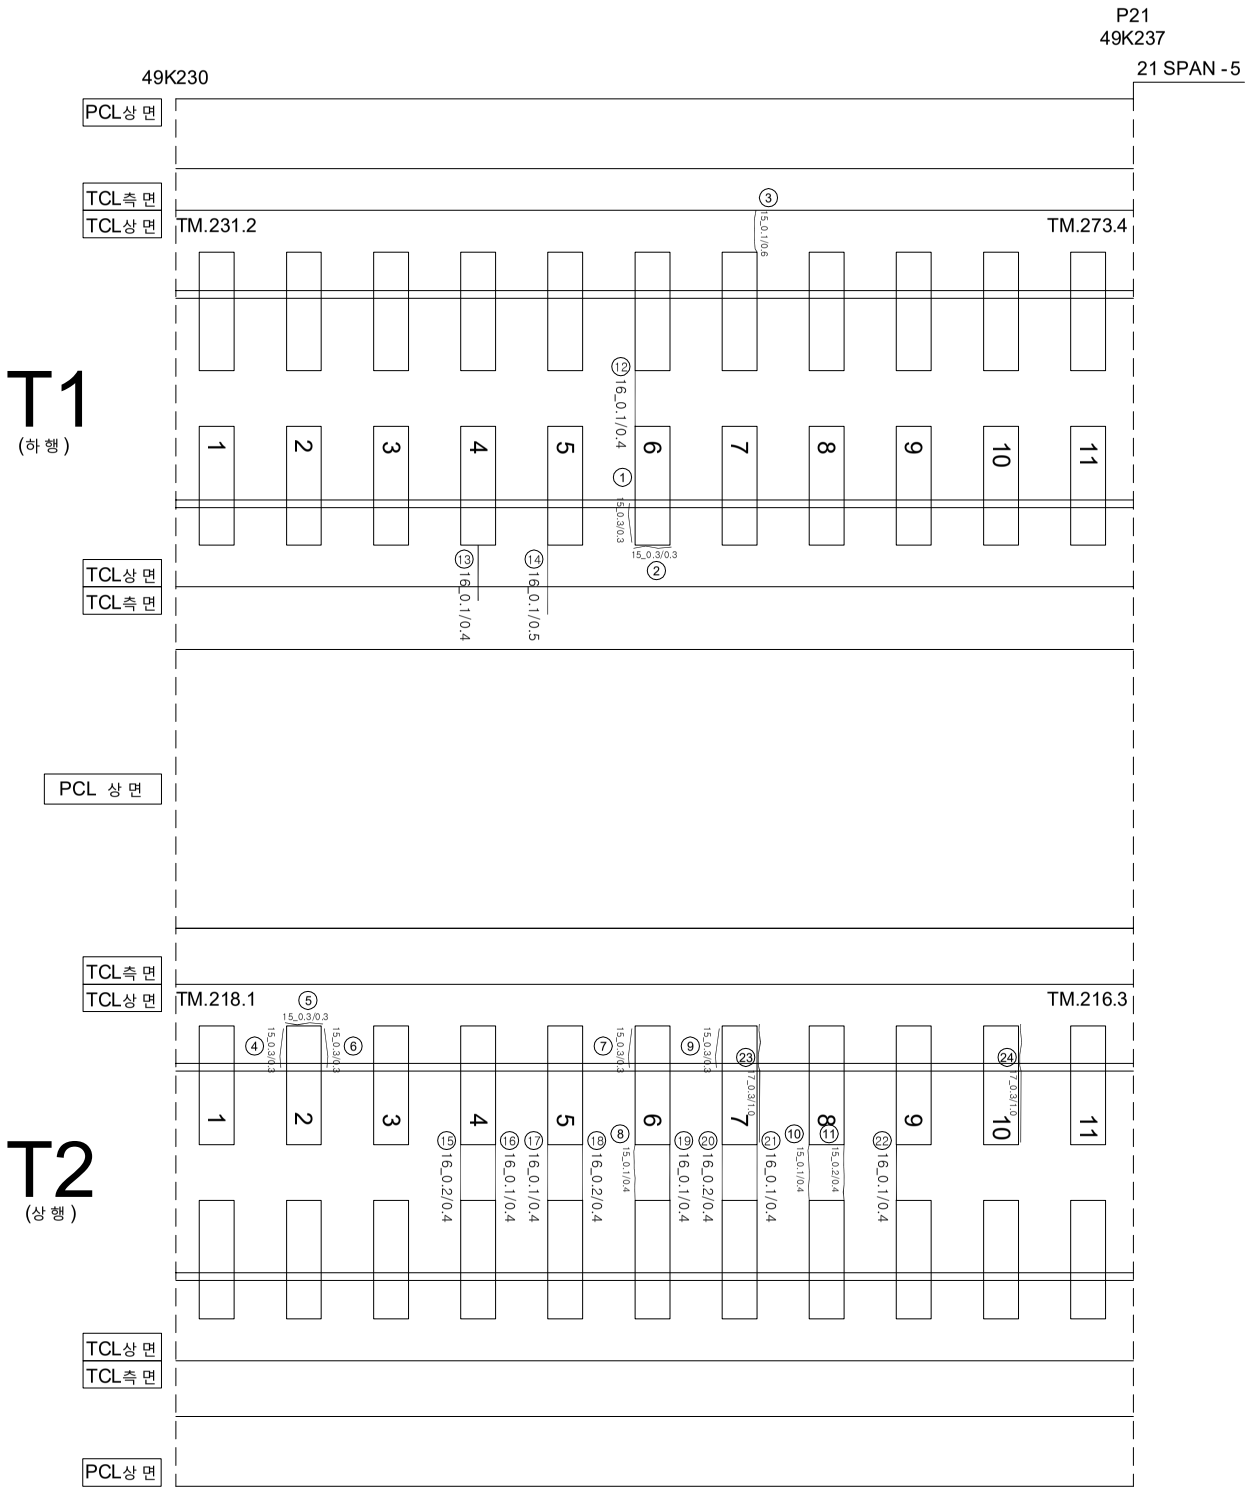
연번	손상	폭		연장		비고	연번	손상	폭		연장		비고
1	경계부 균열	0.3	㎜	0.3	m		55						
2	경계부 균열	0.3	㎜	0.3	m		56						
3	균열	0.1	㎜	0.6	m		57						
4	경계부 균열	0.3	㎜	0.3	m		58						
5	경계부 균열	0.3	㎜	0.3	m		59						
6	경계부 균열	0.3	㎜	0.3	m		60						
7	경계부 균열	0.3	㎜	0.3	m		61						
8	균열	0.1	㎜	0.4	m		62						
9	경계부 균열	0.3	㎜	0.3	m		63						
10	균열	0.1	㎜	0.4	m		64						
11	균열	0.2	㎜	0.4	m		65						
12	균열	0.1	㎜	0.4	m		66						
13	균열	0.1	㎜	0.4	m		67						
14	균열	0.1	㎜	0.5	m		68						
15	균열	0.2	㎜	0.4	m		69						
16	균열	0.1	㎜	0.4	m		70						
17	균열	0.1	㎜	0.4	m		71						
18	균열	0.2	㎜	0.4	m		72						
19	균열	0.1	㎜	0.4	m		73						
20	균열	0.2	㎜	0.4	m		74						
21	균열	0.1	㎜	0.4	m		75						
22	균열	0.1	㎜	0.4	m		76						
23	경계부 균열	0.3	㎜	1.0	m	신 규	77						
24	경계부 균열	0.3	㎜	1.0	m	신 규	78						
25							79						
26							80						
27							81						
28							82						
29							83						
30							84						
31							85						
32							86						
33							87						
34							88						
35							89						
36							90

37							91						
38							92						
39							93						
40							94						
41							95						
42							96						
43							97						
44							98						
45							99						
46							100						
47							101						
48							102						
49							103						
50							104						
51							105						
52							106						
53							107						
54							108
