외관관조사일람도번호
B14_장구교_171(49k685~49k692)

호남고속선 장구교_171(49.685~49.692km, S34-5)

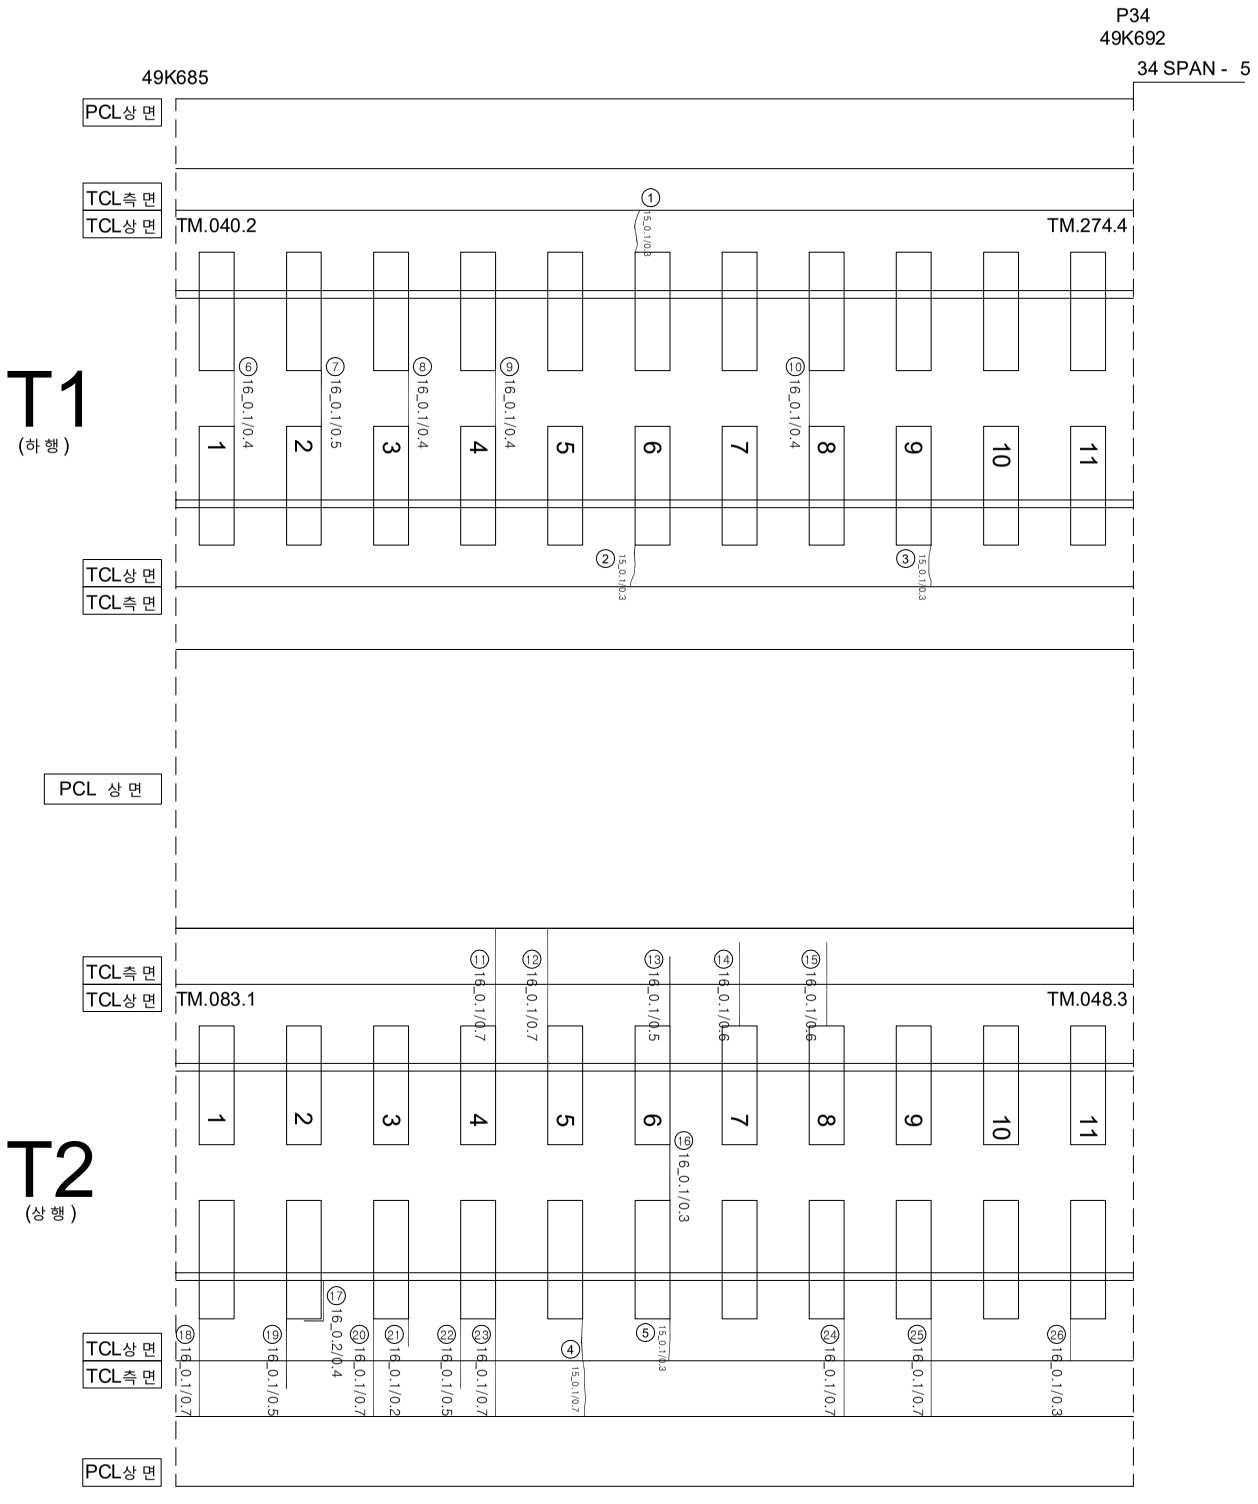
연번	손상	폭		연장		비고	연번	손상	폭		연장		비고
1	균열	0.1	㎜	0.3	m		55						
2	균열	0.1	㎜	0.3	m		56						
3	균열	0.1	㎜	0.3	m		57						
4	균열	0.1	㎜	0.7	m		58						
5	균열	0.1	㎜	0.3	m		59						
6	균열	0.1	㎜	0.4	m		60						
7	균열	0.1	㎜	0.5	m		61						
8	균열	0.1	㎜	0.4	m		62						
9	균열	0.1	㎜	0.4	m		63						
10	균열	0.1	㎜	0.4	m		64						
11	균열	0.1	㎜	0.7	m		65						
12	균열	0.1	㎜	0.7	m		66						
13	균열	0.1	㎜	0.5	m		67						
14	균열	0.1	㎜	0.6	m		68						
15	균열	0.1	㎜	0.6	m		69						
16	균열	0.1	㎜	0.3	m		70						
17	경계부 균열	0.2	㎜	0.4	m		71						
18	균열	0.1	㎜	0.7	m		72						
19	균열	0.1	㎜	0.5	m		73						
20	균열	0.1	㎜	0.7	m		74						
21	균열	0.1	㎜	0.2	m		75						
22	균열	0.1	㎜	0.5	m		76						
23	균열	0.1	㎜	0.7	m		77						
24	균열	0.1	㎜	0.7	m		78						
25	균열	0.1	㎜	0.7	m		79						
26	균열	0.1	㎜	0.3	m		80						
27							81						
28							82						
29							83						
30							84						
31							85						
32							86						
33							87						
34							88						
35							89						
36							90						
37							91

38							92						
39							93						
40							94						
41							95						
42							96						
43							97						
44							98						
45							99						
46							100						
47							101						
48							102						
49							103						
50							104						
51							105						
52							106						
53							107						
54							108
