호남고속선 장구교_182(49.762~49.769km, S37-1)

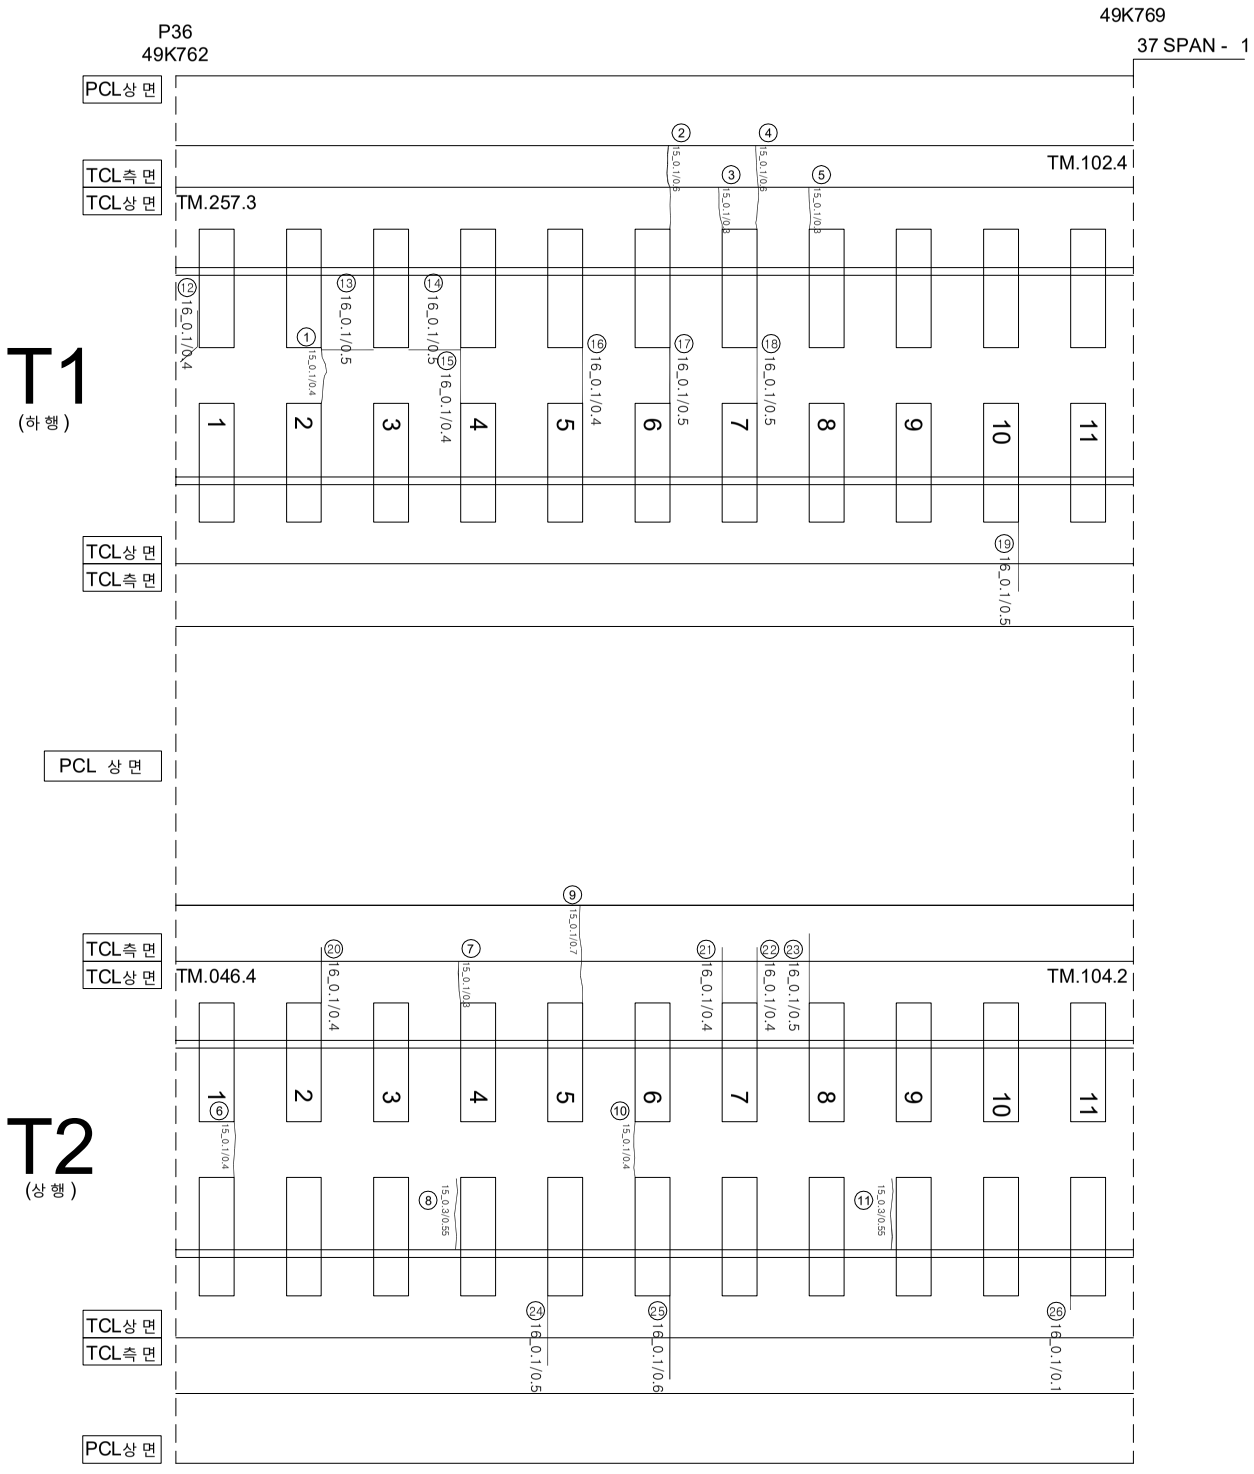
연번	손상	폭		연장		비고	연번	손상	폭		연장		비고
1	균열	0.1	㎜	0.4	m		55						
2	균열	0.1	㎜	0.6	m		56						
3	균열	0.1	㎜	0.3	m		57						
4	균열	0.1	㎜	0.6	m		58						
5	균열	0.1	㎜	0.3	m		59						
6	균열	0.1	㎜	0.4	m		60						
7	균열	0.1	㎜	0.3	m		61						
8	경계부 균열	0.3	㎜	0.55	m		62						
9	균열	0.1	㎜	0.7	m		63						
10	균열	0.1	㎜	0.4	m		64						
11	경계부 균열	0.3	㎜	0.55	m		65						
12	경계부 균열	0.1	㎜	0.4	m		66						
13	균열	0.1	㎜	0.5	m		67						
14	균열	0.1	㎜	0.5	m		68						
15	균열	0.1	㎜	0.4	m		69						
16	균열	0.1	㎜	0.4	m		70						
17	균열	0.1	㎜	0.5	m		71						
18	균열	0.1	㎜	0.5	m		72						
19	균열	0.1	㎜	0.5	m		73						
20	균열	0.1	㎜	0.4	m		74						
21	균열	0.1	㎜	0.4	m		75						
22	균열	0.1	㎜	0.4	m		76						
23	균열	0.1	㎜	0.5	m		77						
24	균열	0.1	㎜	0.5	m		78						
25	균열	0.1	㎜	0.6	m		79						
26	균열	0.1	㎜	0.1	m		80						
27							81						
28							82						
29							83						
30							84						
31							85						
32							86						
33							87						
34							88						
35							89						
36							90

37							91						
38							92						
39							93						
40							94						
41							95						
42							96						
43							97						
44							98						
45							99						
46							100						
47							101						
48							102						
49							103						
50							104						
51							105						
52							106						
53							107						
54							108
