외관관조사일람도번호
B14_장구교_183(49k769~49k776)

호남고속선 장구교_183(49.769~49.776km, S37-2)

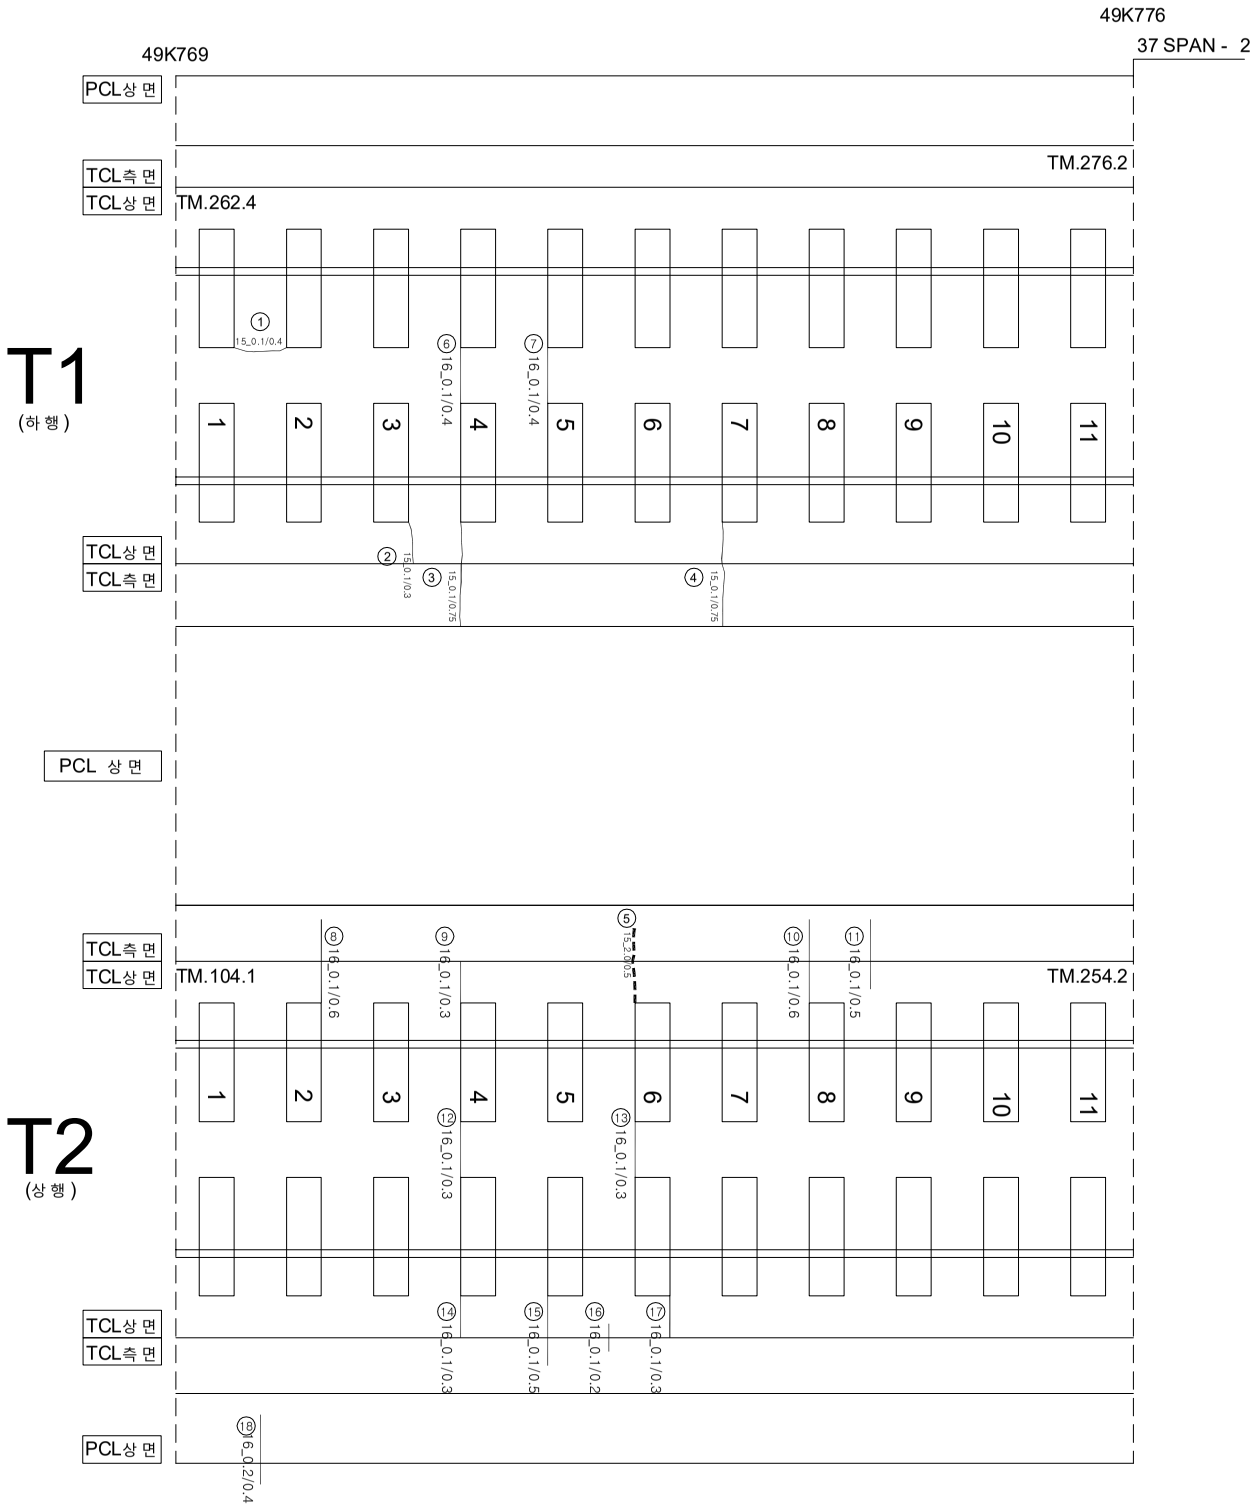
연번	손상	폭		연장		비고	연번	손상	폭		연장		비고
1	균열	0.1	㎜	0.4	m		55						
2	균열	0.1	㎜	0.3	m		56						
3	균열	0.1	㎜	0.75	m		57						
4	균열	0.1	㎜	0.75	m		58						
5	균열	2	㎜	0.5	m		59						
6	균열	0.1	㎜	0.4	m		60						
7	균열	0.1	㎜	0.4	m		61						
8	균열	0.1	㎜	0.6	m		62						
9	균열	0.1	㎜	0.3	m		63						
10	균열	0.1	㎜	0.6	m		64						
11	균열	0.1	㎜	0.5	m		65						
12	균열	0.1	㎜	0.3	m		66						
13	균열	0.1	㎜	0.3	m		67						
14	균열	0.1	㎜	0.3	m		68						
15	균열	0.1	㎜	0.5	m		69						
16	균열	0.1	㎜	0.2	m		70						
17	균열	0.1	㎜	0.3	m		71						
18	균열	0.2	㎜	0.4	m		72						
19							73						
20							74						
21							75						
22							76						
23							77						
24							78						
25							79						
26							80						
27							81						
28							82						
29							83						
30							84						
31							85						
32							86						
33							87						
34							88						
35							89						
36							90						
37							91						
38							92						
39							93						
40							94						
41							95						
42							96

43							97						
44							98						
45							99						
46							100						
47							101						
48							102						
49							103						
50							104						
51							105						
52							106						
53							107						
54							108
