외관관찰조사일람도번호
B14_장구교_190(49k818~49k825)

호남고속선 장구교_190(49.818~49.825km, S38-4)

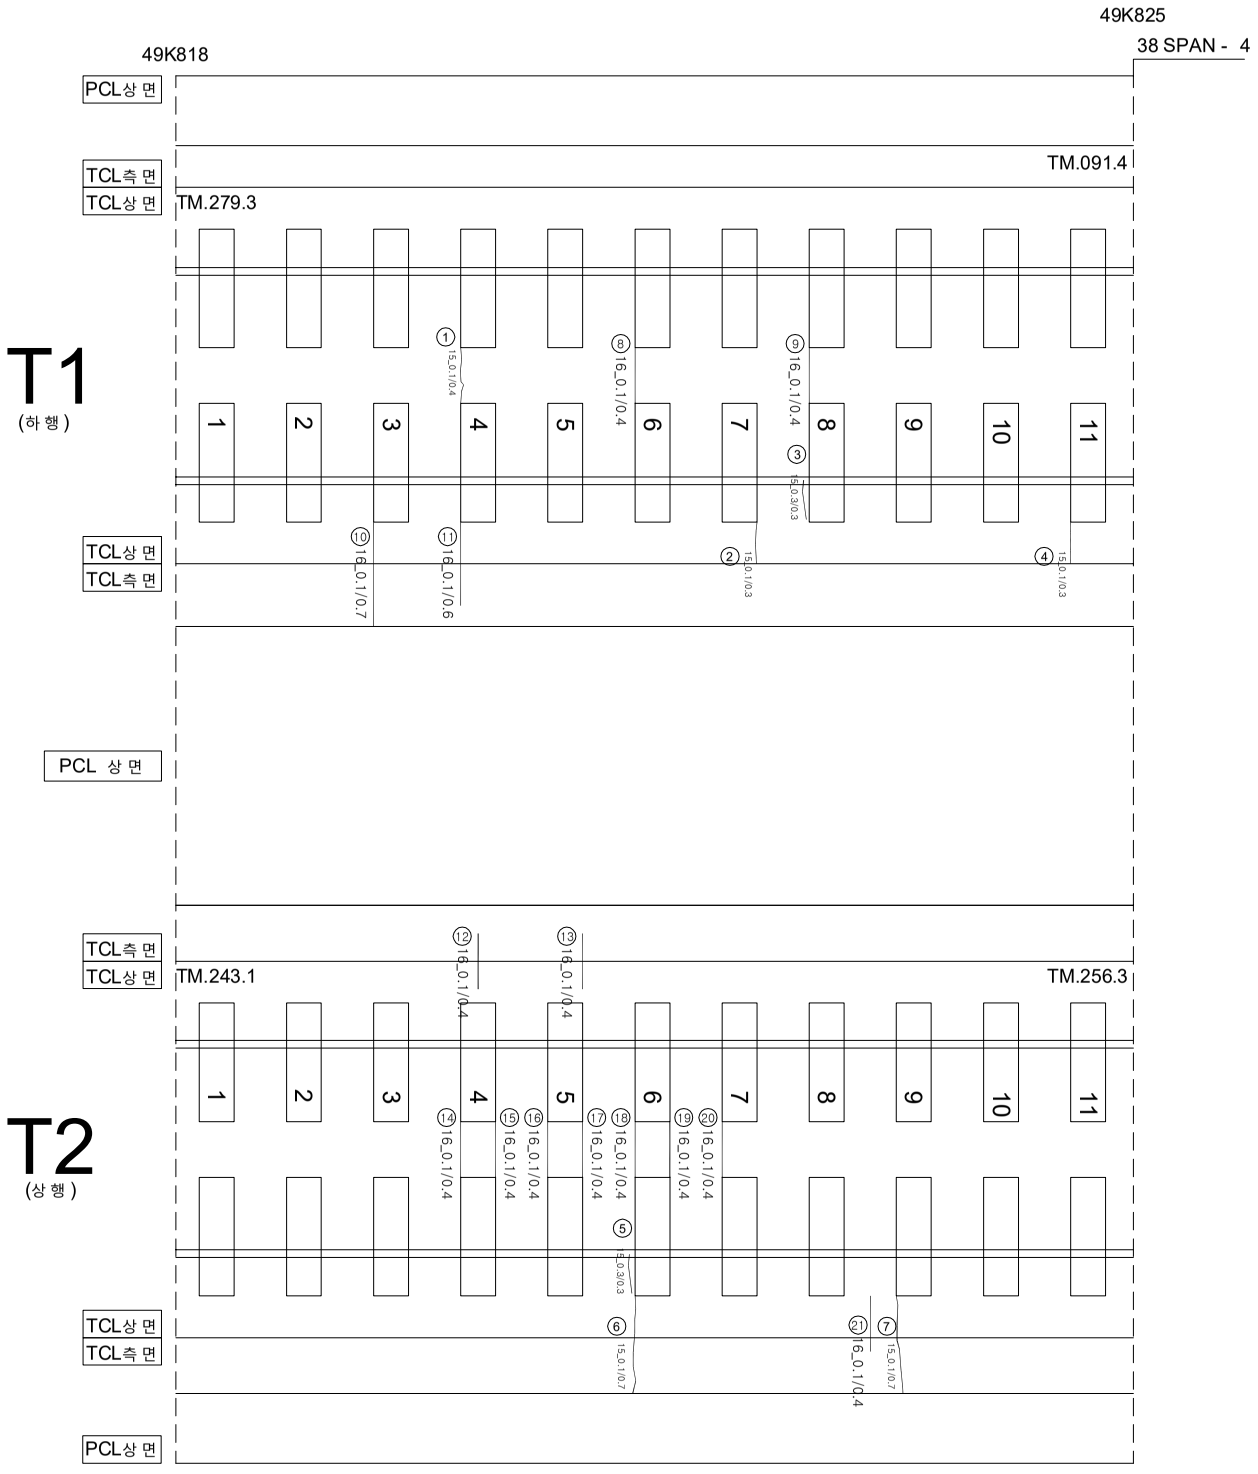
연번	손상	폭		연장		비고	연번	손상	폭		연장		비고
1	균열	0.1	㎜	0.4	m		55						
2	균열	0.1	㎜	0.3	m		56						
3	경계부 균열	0.3	㎜	0.3	m		57						
4	균열	0.1	㎜	0.3	m		58						
5	경계부 균열	0.3	㎜	0.3	m		59						
6	균열	0.1	㎜	0.7	m		60						
7	균열	0.1	㎜	0.7	m		61						
8	균열	0.1	㎜	0.4	m		62						
9	균열	0.1	㎜	0.4	m		63						
10	균열	0.1	㎜	0.7	m		64						
11	균열	0.1	㎜	0.6	m		65						
12	균열	0.1	㎜	0.4	m		66						
13	균열	0.1	㎜	0.4	m		67						
14	균열	0.1	㎜	0.4	m		68						
15	균열	0.1	㎜	0.4	m		69						
16	균열	0.1	㎜	0.4	m		70						
17	균열	0.1	㎜	0.4	m		71						
18	균열	0.1	㎜	0.4	m		72						
19	균열	0.1	㎜	0.4	m		73						
20	균열	0.1	㎜	0.4	m		74						
21	균열	0.1	㎜	0.4	m		75						
22							76						
23							77						
24							78						
25							79						
26							80						
27							81						
28							82						
29							83						
30							84						
31							85						
32							86						
33							87						
34							88						
35							89						
36							90						
37							91						
38							92						
39							93

40							94						
41							95						
42							96						
43							97						
44							98						
45							99						
46							100						
47							101						
48							102						
49							103						
50							104						
51							105						
52							106						
53							107						
54							108
