외관관조사입면도번호
B14_장구교_191(49k825~49k832)

호남고속선 장구교_191(49.825~49.832km, S38-5)

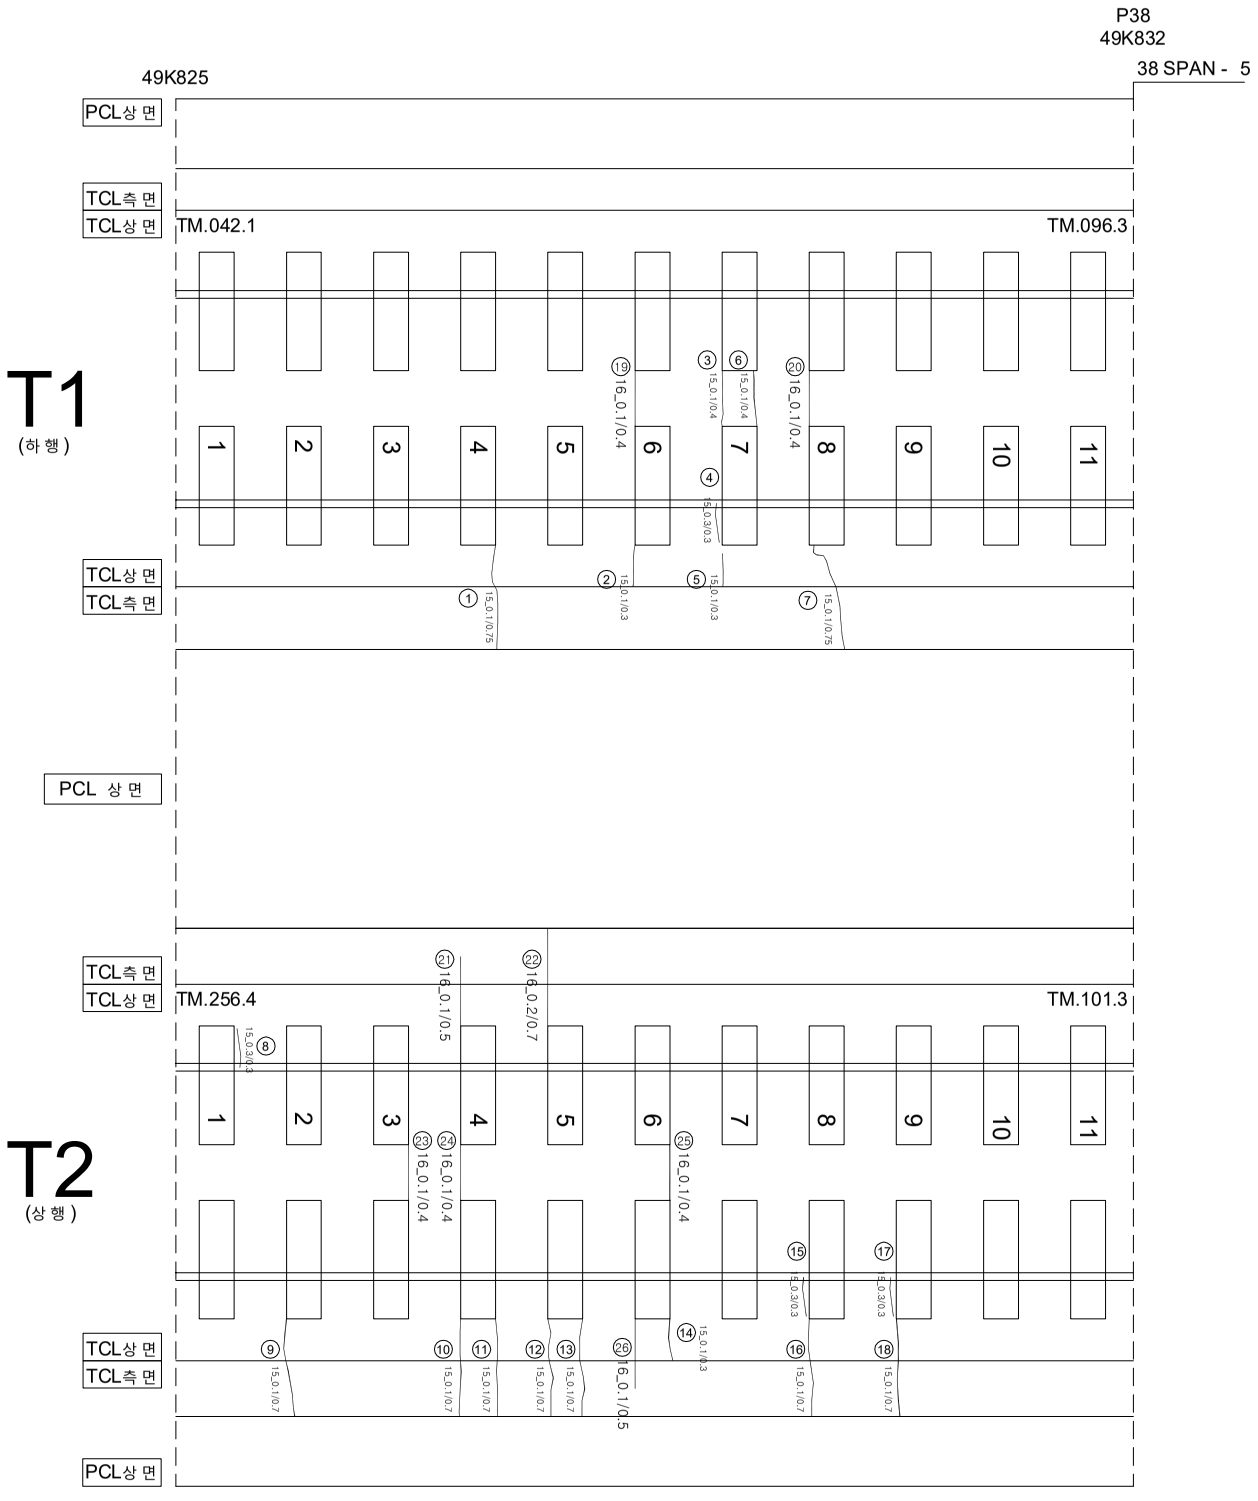
연번	손상	폭		연장		비고	연번	손상	폭		연장		비고
1	균열	0.1	㎜	0.75	m		55						
2	균열	0.1	㎜	0.3	m		56						
3	균열	0.1	㎜	0.4	m		57						
4	경계부 균열	0.3	㎜	0.3	m		58						
5	균열	0.1	㎜	0.3	m		59						
6	균열	0.1	㎜	0.4	m		60						
7	균열	0.1	㎜	0.75	m		61						
8	경계부 균열	0.3	㎜	0.3	m		62						
9	균열	0.1	㎜	0.7	m		63						
10	균열	0.1	㎜	0.7	m		64						
11	균열	0.1	㎜	0.7	m		65						
12	균열	0.1	㎜	0.7	m		66						
13	균열	0.1	㎜	0.7	m		67						
14	균열	0.1	㎜	0.3	m		68						
15	경계부 균열	0.3	㎜	0.3	m		69						
16	균열	0.1	㎜	0.7	m		70						
17	경계부 균열	0.3	㎜	0.3	m		71						
18	균열	0.1	㎜	0.7	m		72						
19	균열	0.1	㎜	0.4	m		73						
20	균열	0.1	㎜	0.4	m		74						
21	균열	0.1	㎜	0.5	m		75						
22	균열	0.2	㎜	0.7	m		76						
23	균열	0.1	㎜	0.4	m		77						
24	균열	0.1	㎜	0.4	m		78						
25	균열	0.1	㎜	0.4	m		79						
26	균열	0.1	㎜	0.5	m		80						
27							81						
28							82						
29							83						
30							84						
31							85						
32							86						
33							87						
34							88						
35							89						
36							90

37							91						
38							92						
39							93						
40							94						
41							95						
42							96						
43							97						
44							98						
45							99						
46							100						
47							101						
48							102						
49							103						
50							104						
51							105						
52							106						
53							107						
54							108
