외관점검자 입력도면번호
B14_장구교_196(49k860~49k867)

호남고속선 장구교_196(49.860~49.867km, S39-5)

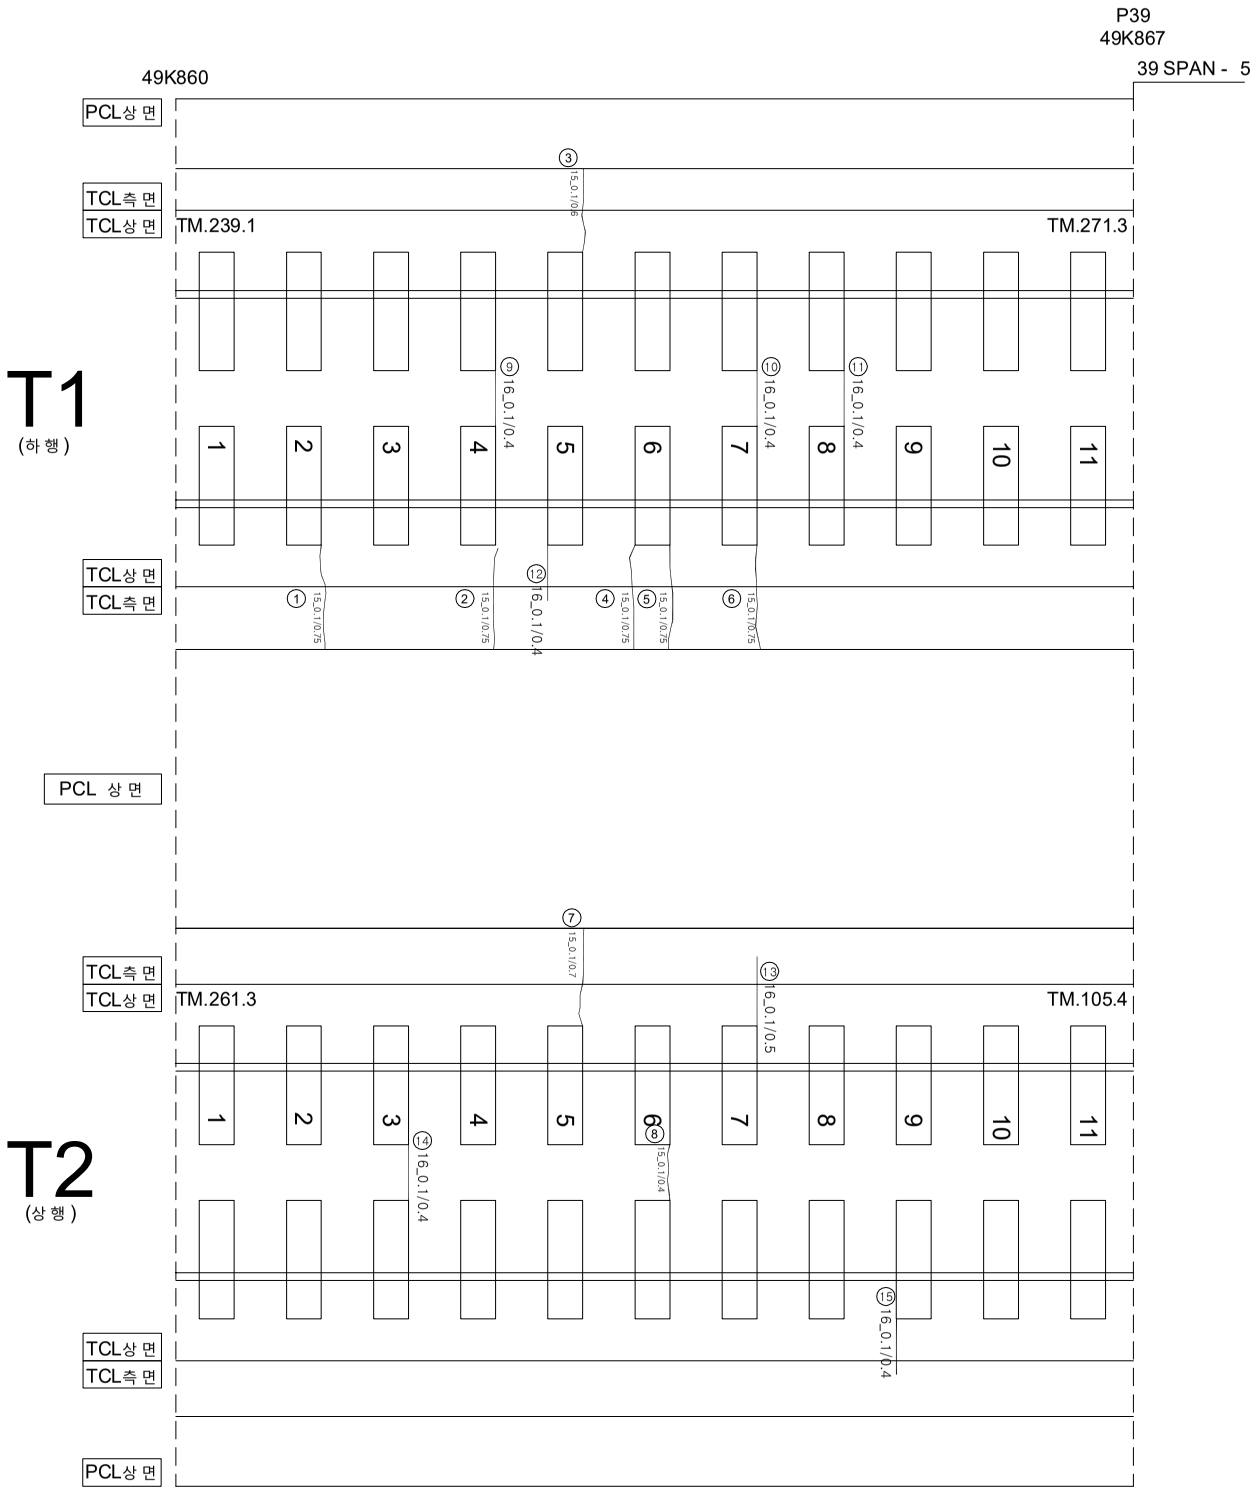
연번	손상	폭		연장		비고	연번	손상	폭		연장		비고
1	균열	0.1	㎜	0.75	m		55						
2	균열	0.1	㎜	0.75	m		56						
3	균열	0.1	㎜	0.6	m		57						
4	균열	0.1	㎜	0.75	m		58						
5	균열	0.1	㎜	0.75	m		59						
6	균열	0.1	㎜	0.75	m		60						
7	균열	0.1	㎜	0.7	m		61						
8	균열	0.1	㎜	0.4	m		62						
9	균열	0.1	㎜	0.4	m		63						
10	균열	0.1	㎜	0.4	m		64						
11	균열	0.1	㎜	0.4	m		65						
12	균열	0.1	㎜	0.4	m		66						
13	균열	0.1	㎜	0.5	m		67						
14	균열	0.1	㎜	0.4	m		68						
15	균열	0.1	㎜	0.4	m		69						
16							70						
17							71						
18							72						
19							73						
20							74						
21							75						
22							76						
23							77						
24							78						
25							79						
26							80						
27							81						
28							82						
29							83						
30							84						
31							85						
32							86						
33							87						
34							88						
35							89						
36							90						
37							91						
38							92						
39							93						
40							94						
41							95						
42							96						
43							97

44							98						
45							99						
46							100						
47							101						
48							102						
49							103						
50							104						
51							105						
52							106						
53							107						
54							108
