외관점검자입력도면번호
B14_장구교_197(49k867~49k874)

호남고속선 장구교_197(49.867~49.874km, S40-1)

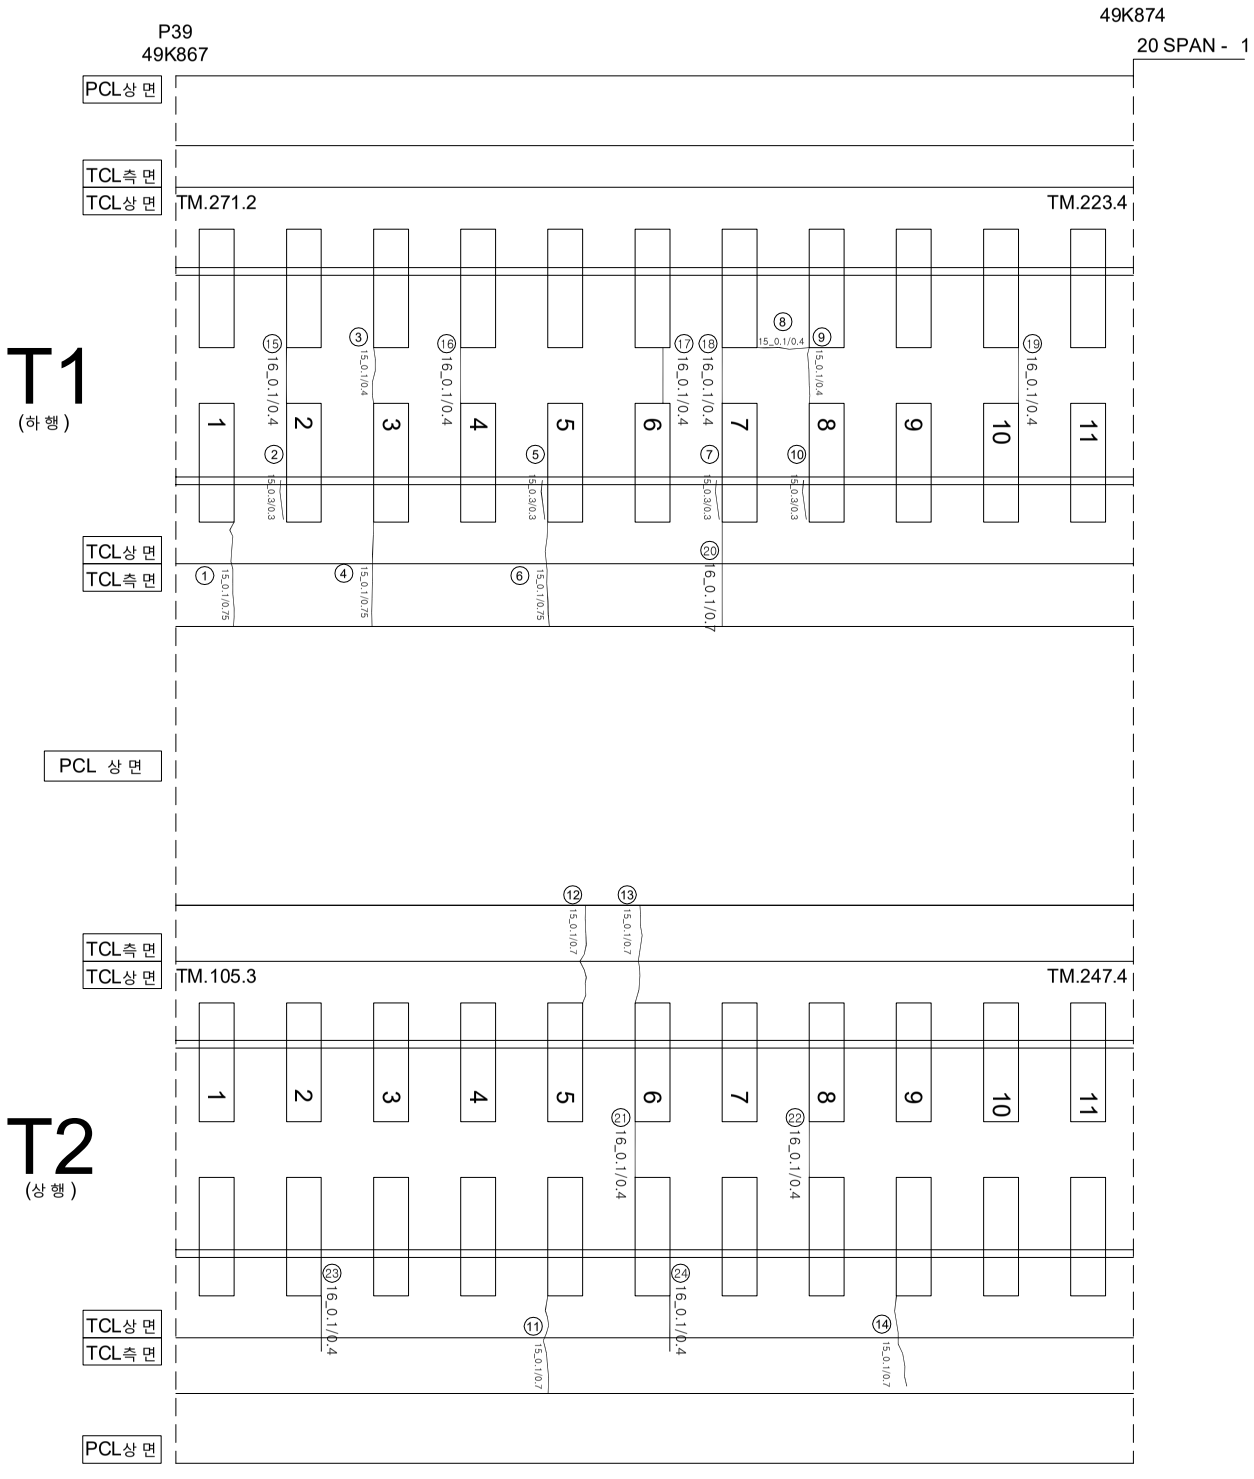
연번	손상	폭		연장		비고	연번	손상	폭		연장		비고
1	균열	0.1	mm	0.75	m		55						
2	경계부 균열	0.3	mm	0.3	m		56						
3	균열	0.1	mm	0.4	m		57						
4	균열	0.1	mm	0.75	m		58						
5	경계부 균열	0.3	mm	0.3	m		59						
6	균열	0.1	mm	0.75	m		60						
7	경계부 균열	0.3	mm	0.3	m		61						
8	균열	0.1	mm	0.4	m		62						
9	균열	0.1	mm	0.4	m		63						
10	경계부 균열	0.3	mm	0.3	m		64						
11	균열	0.1	mm	0.7	m		65						
12	균열	0.1	mm	0.7	m		66						
13	균열	0.1	mm	0.7	m		67						
14	균열	0.1	mm	0.7	m		68						
15	균열	0.1	mm	0.4	m		69						
16	균열	0.1	mm	0.4	m		70						
17	균열	0.1	mm	0.4	m		71						
18	균열	0.1	mm	0.4	m		72						
19	균열	0.1	mm	0.4	m		73						
20	균열	0.1	mm	0.7	m		74						
21	균열	0.1	mm	0.4	m		75						
22	균열	0.1	mm	0.4	m		76						
23	균열	0.1	mm	0.4	m		77						
24	균열	0.1	mm	0.4	m		78						
25							79						
26							80						
27							81						
28							82						
29							83						
30							84						
31							85						
32							86						
33							87						
34							88						
35							89						
36							90

37							91						
38							92						
39							93						
40							94						
41							95						
42							96						
43							97						
44							98						
45							99						
46							100						
47							101						
48							102						
49							103						
50							104						
51							105						
52							106						
53							107						
54							108
