외관균열도번호
B14_장구교_198(49k874~49k881)

호남고속선 장구교_198(49.874~49.881km, S40-2)

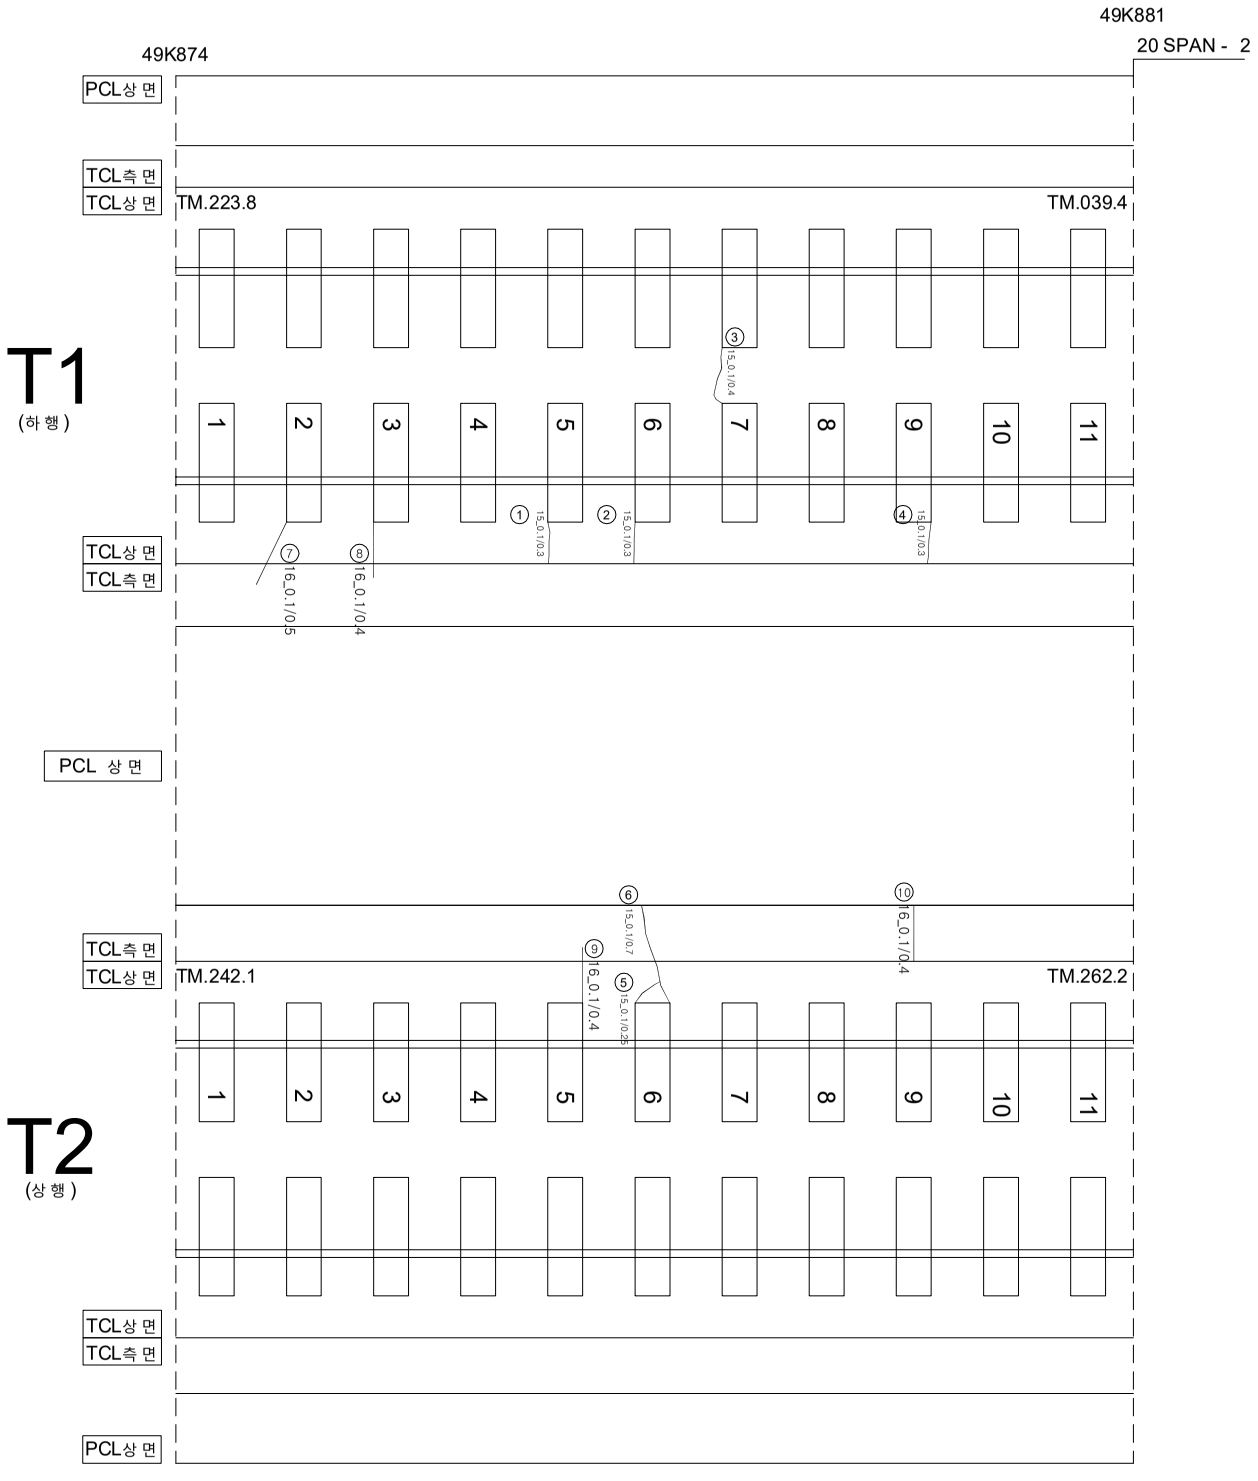
연번	손상	폭		연장		비고	연번	손상	폭		연장		비고
1	균열	0.1	㎜	0.3	m		55						
2	균열	0.1	㎜	0.3	m		56						
3	균열	0.1	㎜	0.4	m		57						
4	균열	0.1	㎜	0.3	m		58						
5	균열	0.1	㎜	0.25	m		59						
6	균열	0.1	㎜	0.7	m		60						
7	균열	0.1	㎜	0.5	m		61						
8	균열	0.1	㎜	0.4	m		62						
9	균열	0.1	㎜	0.4	m		63						
10	균열	0.1	㎜	0.4	m		64						
11							65						
12							66						
13							67						
14							68						
15							69						
16							70						
17							71						
18							72						
19							73						
20							74						
21							75						
22							76						
23							77						
24							78						
25							79						
26							80						
27							81						
28							82						
29							83						
30							84						
31							85						
32							86						
33							87						
34							88						
35							89						
36							90						
37							91						
38							92						
39							93						
40							94						
41							95						
42							96						
43							97						
44							98						
45							99						
46							100
