외관조사 일람도 번호
B14_장구교_212(49k972~49k979)

호남고속선 장구교_212(49.972~49.979km, S43-1)

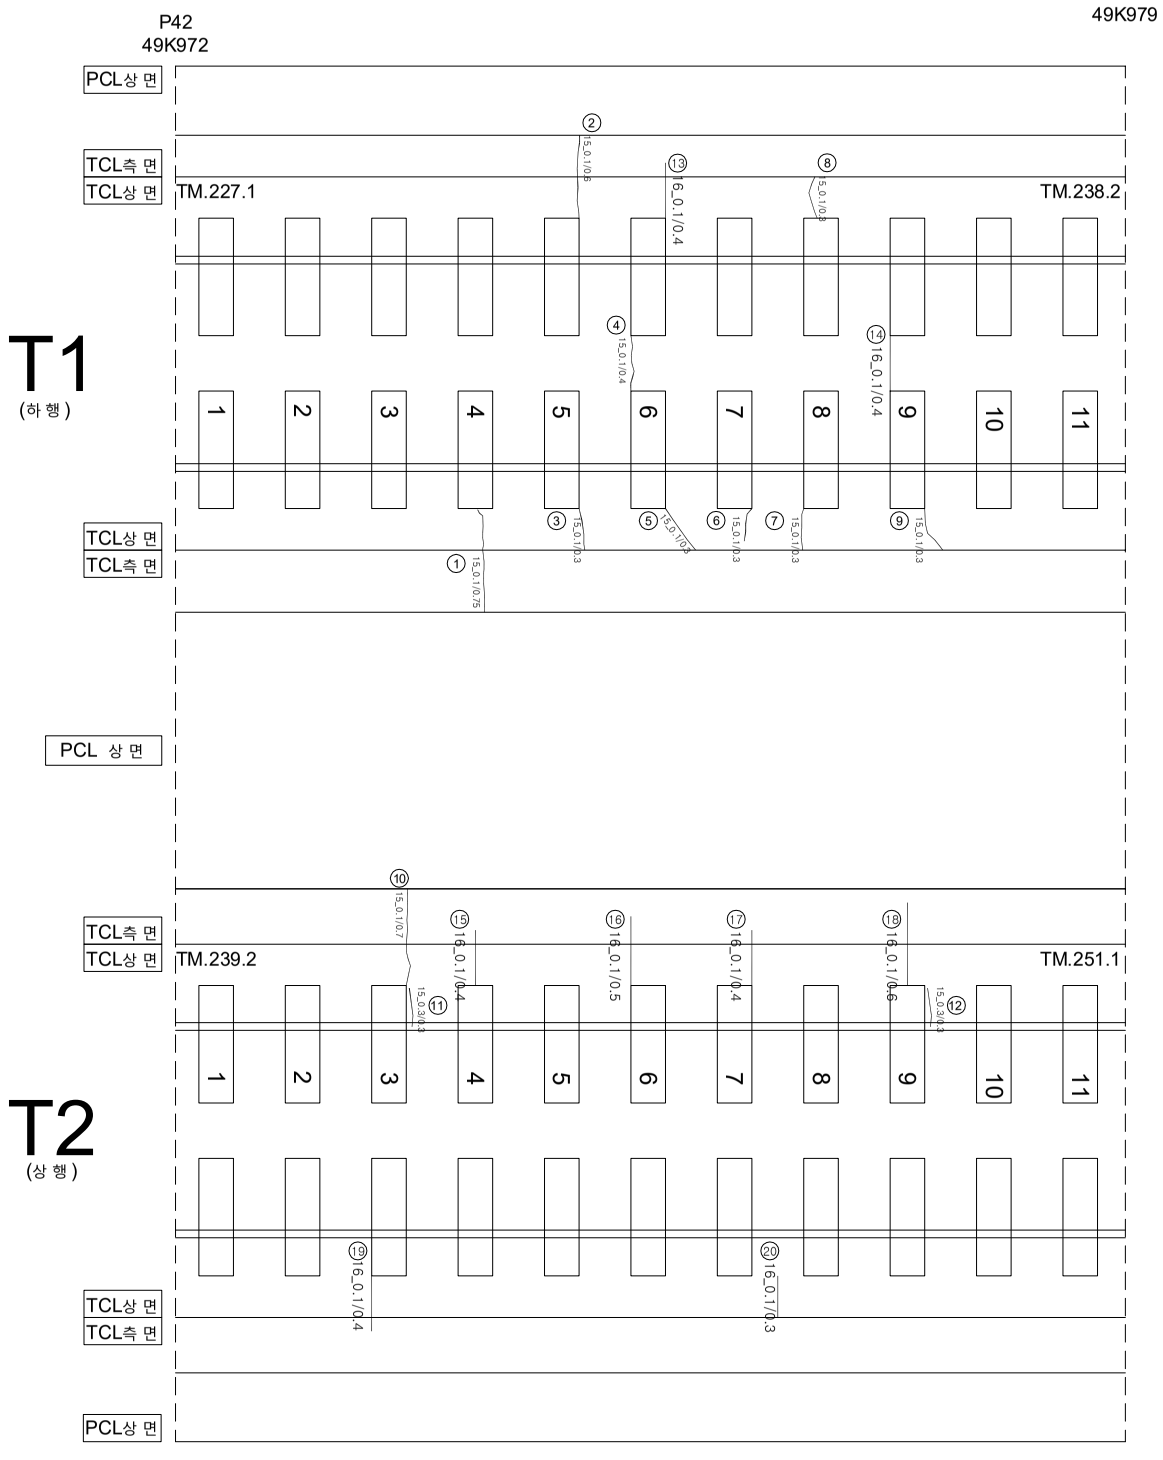
연번	손상	폭		연장		비고	연번	손상	폭		연장		비고
1	균열	0.1	㎜	0.75	m		55						
2	균열	0.1	㎜	0.6	m		56						
3	균열	0.1	㎜	0.3	m		57						
4	균열	0.1	㎜	0.4	m		58						
5	균열	0.1	㎜	0.3	m		59						
6	균열	0.1	㎜	0.3	m		60						
7	균열	0.1	㎜	0.3	m		61						
8	균열	0.1	㎜	0.3	m		62						
9	균열	0.1	㎜	0.3	m		63						
10	균열	0.1	㎜	0.7	m		64						
11	경계부 균열	0.3	㎜	0.3	m		65						
12	경계부 균열	0.3	㎜	0.3	m		66						
13	균열	0.1	㎜	0.4	m		67						
14	균열	0.1	㎜	0.4	m		68						
15	균열	0.1	㎜	0.4	m		69						
16	균열	0.1	㎜	0.5	m		70						
17	균열	0.1	㎜	0.4	m		71						
18	균열	0.1	㎜	0.6	m		72						
19	균열	0.1	㎜	0.4	m		73						
20	균열	0.1	㎜	0.3	m		74						
21							75						
22							76						
23							77						
24							78						
25							79						
26							80						
27							81						
28							82						
29							83						
30							84						
31							85						
32							86						
33							87						
34							88						
35							89						
36							90						
37							91						
38							92						
39							93						
40							94

41							95						
42							96						
43							97						
44							98						
45							99						
46							100						
47							101						
48							102						
49							103						
50							104						
51							105						
52							106						
53							107						
54							108
