외관조사 일람도 번호
B14_장구교_213(49k979~49k986)

호남고속선 장구교_213(49.979~49.986km, S43-2)

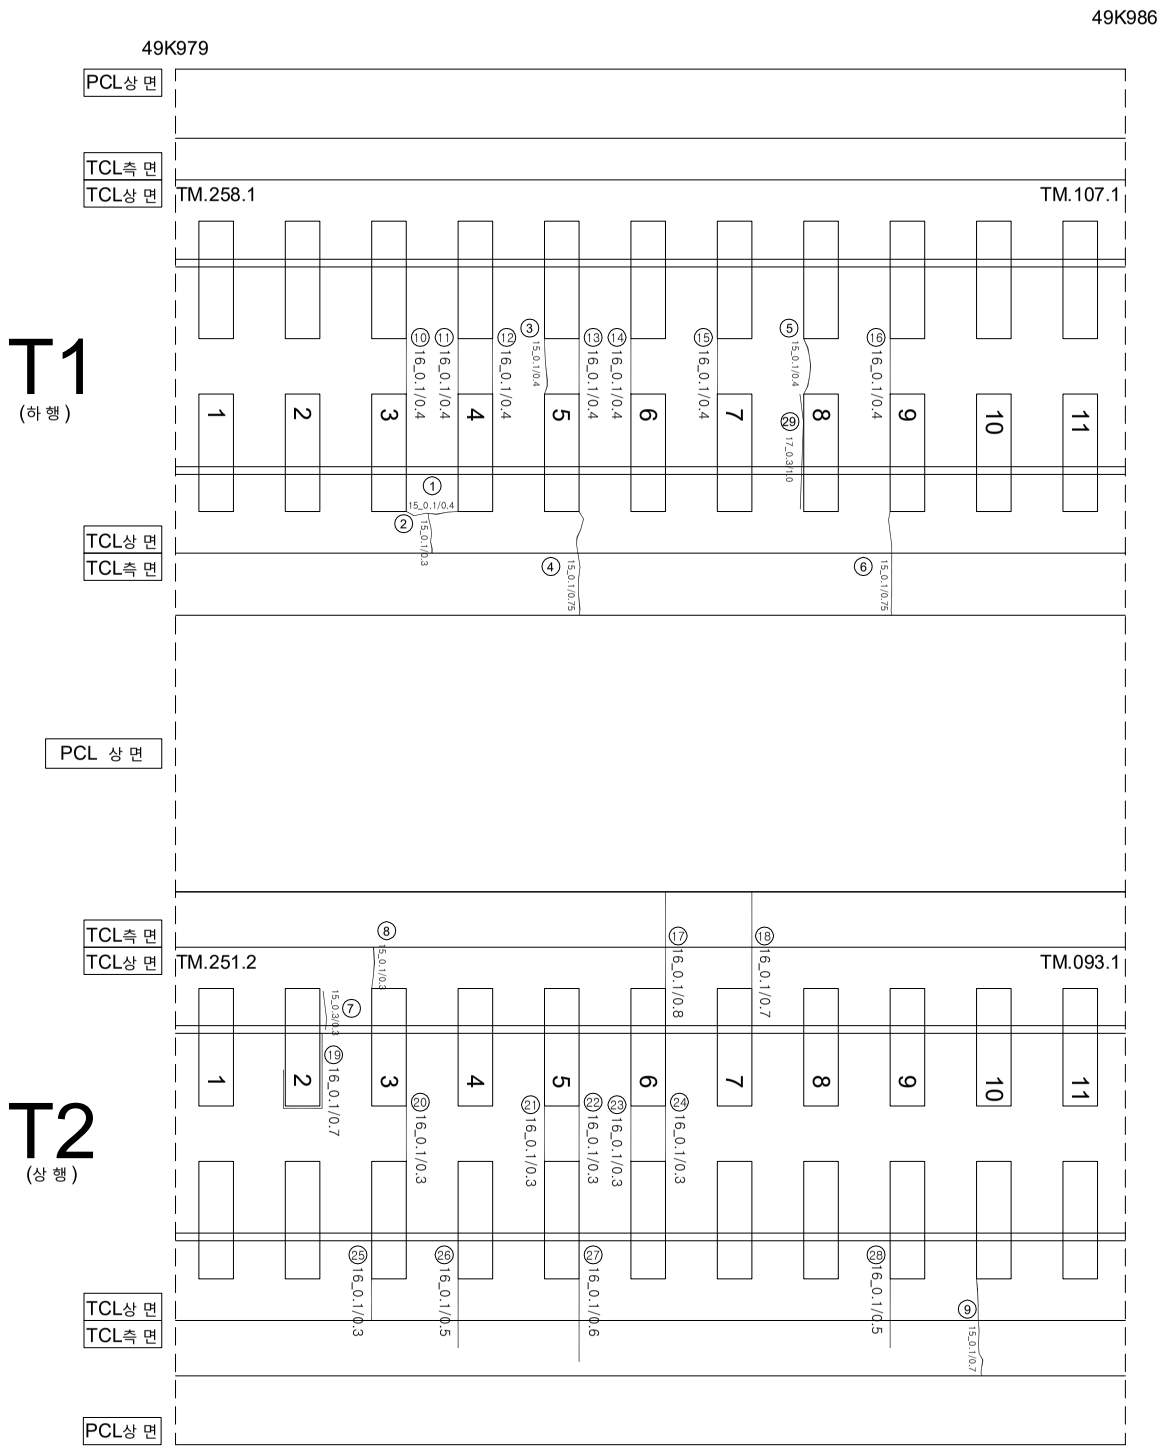
연번	손상	폭		연장		비고	연번	손상	폭		연장		비고
1	균열	0.1	㎜	0.4	m		55						
2	균열	0.1	㎜	0.3	m		56						
3	균열	0.1	㎜	0.4	m		57						
4	균열	0.1	㎜	0.75	m		58						
5	균열	0.1	㎜	0.4	m		59						
6	균열	0.1	㎜	0.75	m		60						
7	경계부 균열	0.3	㎜	0.3	m		61						
8	균열	0.1	㎜	0.3	m		62						
9	균열	0.1	㎜	0.7	m		63						
10	균열	0.1	㎜	0.4	m		64						
11	균열	0.1	㎜	0.4	m		65						
12	균열	0.1	㎜	0.4	m		66						
13	균열	0.1	㎜	0.4	m		67						
14	균열	0.1	㎜	0.4	m		68						
15	균열	0.1	㎜	0.4	m		69						
16	균열	0.1	㎜	0.4	m		70						
17	균열	0.1	㎜	0.8	m		71						
18	균열	0.1	㎜	0.7	m		72						
19	경계부 균열	0.1	㎜	0.7	m		73						
20	균열	0.1	㎜	0.3	m		74						
21	균열	0.1	㎜	0.3	m		75						
22	균열	0.1	㎜	0.3	m		76						
23	균열	0.1	㎜	0.3	m		77						
24	균열	0.1	㎜	0.3	m		78						
25	균열	0.1	㎜	0.3	m		79						
26	균열	0.1	㎜	0.5	m		80						
27	균열	0.1	㎜	0.6	m		81						
28	균열	0.1	㎜	0.5	m		82						
29	경계부 균열	0.3	㎜	1.0	m	신 규	83						
30							84						
31							85						
32							86						
33							87						
34							88
