호남고속선 장구교_214(49.986~49.993km, S43-3)

시 행 사	용 역 명	용 역 사	과 업 책 임 자	분 야 별 책 임 자	균열				
한국철도공사 KOREA RAILROAD	2017년도 호남고속선 오송-광주송정간 콘크리트궤도 점검용역	(주)한국구조물안전연구원 (주)한국국토안전연구원 (재)한국건설품질연구원	이복영	라 윤 강 김 경 기 윤 석 기	0.2/2.0 (0.3㎜이하 : 흑색)	침목도상분리	재료분리		
					0.4/2.0 (0.3㎜초과 0.5㎜이하 : 청색)	망상	철근노출		
					0.6/2.0 (0.5㎜초과 1.0㎜미만 : 적색)	박리,박락,파손	누수,습윤부		
					1.0/2.0 (1.0㎜이상 : 분홍색)	백태	시공이음분리,충분리

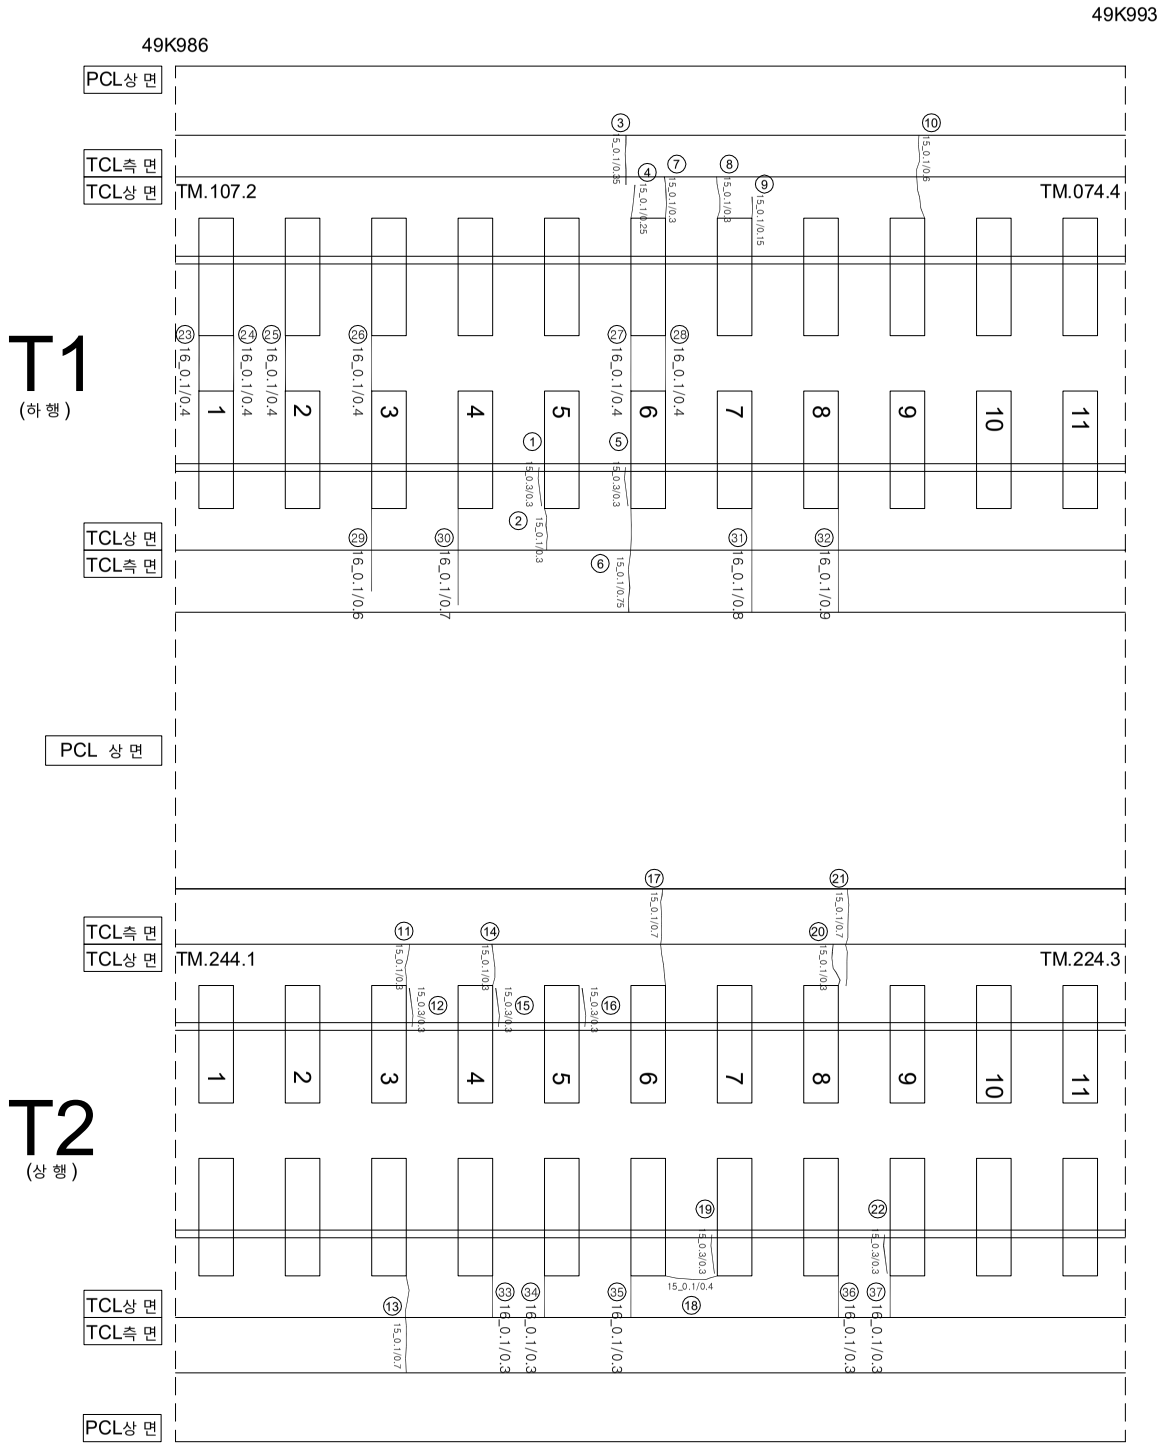
연번	손상	폭		연장		비고	연번	손상	폭		연장		비고
1	경계부 균열	0.3	㎜	0.3	m		55						
2	균열	0.1	㎜	0.3	m		56						
3	균열	0.1	㎜	0.35	m		57						
4	균열	0.1	㎜	0.25	m		58						
5	경계부 균열	0.3	㎜	0.3	m		59						
6	균열	0.1	㎜	0.75	m		60						
7	균열	0.1	㎜	0.3	m		61						
8	균열	0.1	㎜	0.3	m		62						
9	균열	0.1	㎜	0.15	m		63						
10	균열	0.1	㎜	0.6	m		64						
11	균열	0.1	㎜	0.3	m		65						
12	경계부 균열	0.3	㎜	0.3	m		66						
13	균열	0.1	㎜	0.7	m		67						
14	균열	0.1	㎜	0.3	m		68						
15	경계부 균열	0.3	㎜	0.3	m		69						
16	경계부 균열	0.3	㎜	0.3	m		70						
17	균열	0.1	㎜	0.7	m		71						
18	균열	0.1	㎜	0.4	m		72						
19	경계부 균열	0.3	㎜	0.3	m		73						
20	균열	0.1	㎜	0.3	m		74						
21	균열	0.1	㎜	0.7	m		75						
22	경계부 균열	0.3	㎜	0.3	m		76						
23	균열	0.1	㎜	0.4	m		77						
24	균열	0.1	㎜	0.4	m		78						
25	균열	0.1	㎜	0.4	m		79						
26	균열	0.1	㎜	0.4	m		80						
27	균열	0.1	㎜	0.4	m		81						
28	균열	0.1	㎜	0.4	m		82						
29	균열	0.1	㎜	0.6	m		83						
30	균열	0.1	㎜	0.7	m		84						
31	균열	0.1	㎜	0.8	m		85						
32	균열	0.1	㎜	0.9	m		86

33	균열	0.1	㎜	0.3	m		87						
34	균열	0.1	㎜	0.3	m		88						
35	균열	0.1	㎜	0.3	m		89						
36	균열	0.1	㎜	0.3	m		90						
37	균열	0.1	㎜	0.3	m		91						
38							92						
39							93						
40							94						
41							95						
42							96						
43							97						
44							98						
45							99						
46							100						
47							101						
48							102						
49							103						
50							104						
51							105						
52							106						
53							107						
54							108
