외관조사 일람도 번호
B14_장구교_215(49k993~50k000)

호남고속선 장구교_215(49.993~50.000km, S43-4)

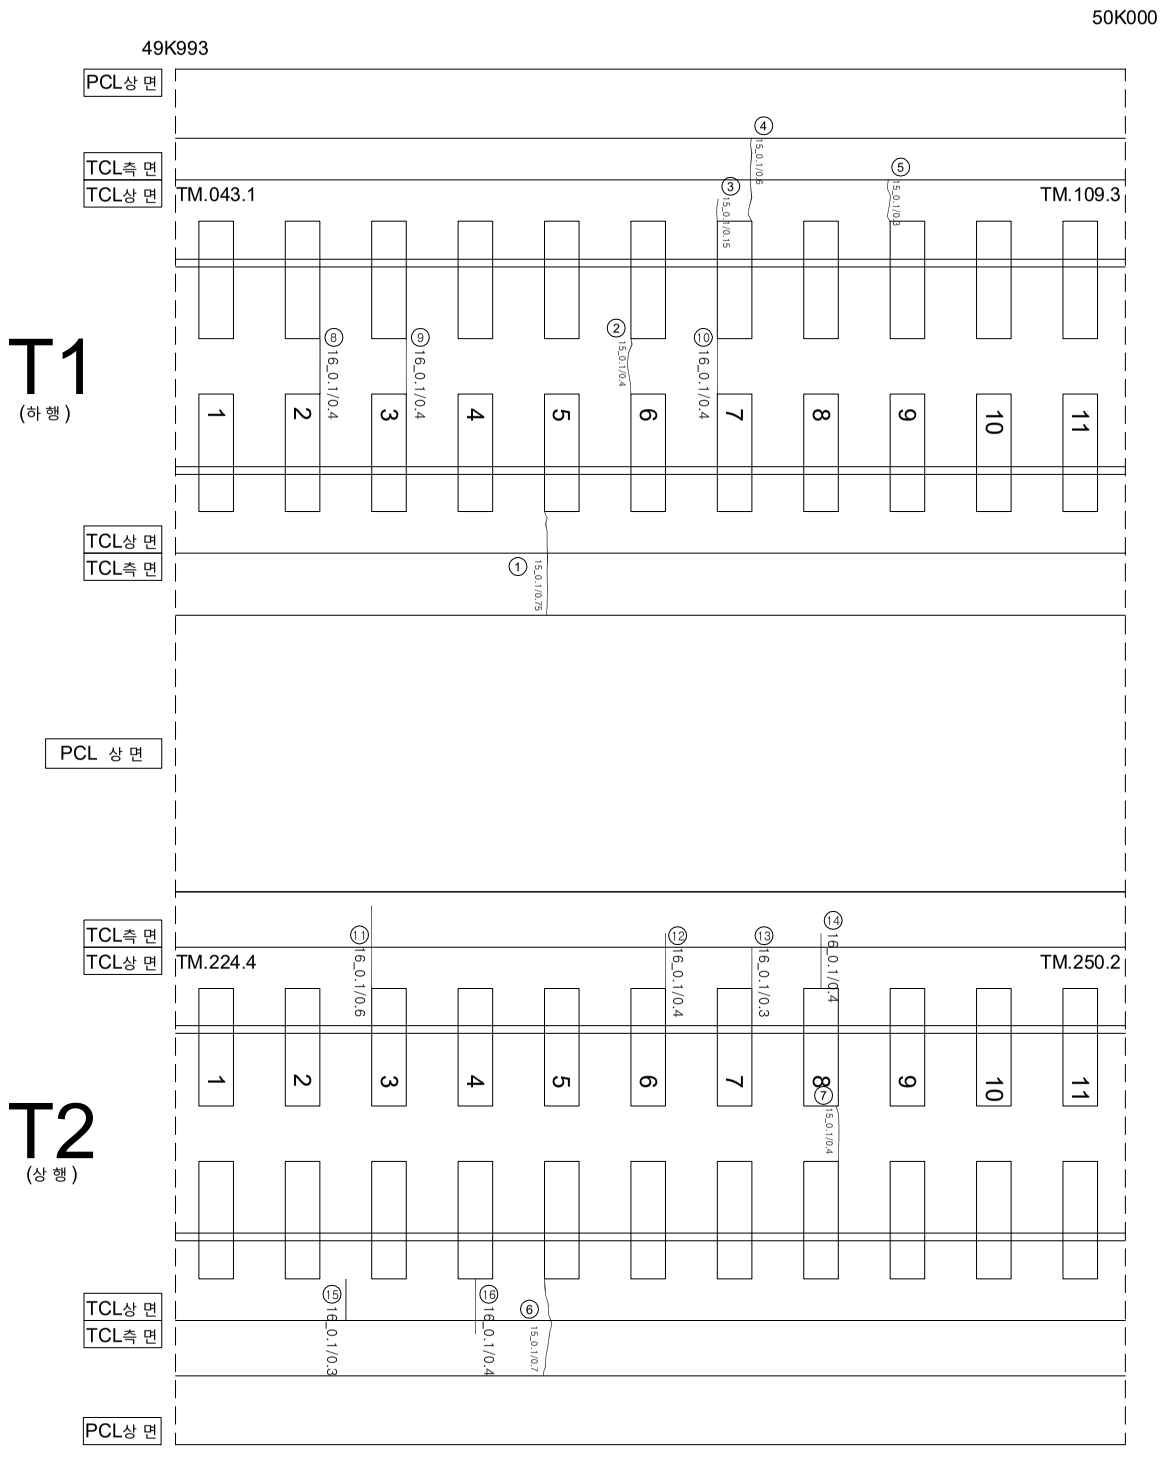
연번	손상	폭		연장		비고	연번	손상	폭		연장		비고
1	균열	0.1	㎜	0.75	m		55						
2	균열	0.1	㎜	0.4	m		56						
3	균열	0.1	㎜	0.15	m		57						
4	균열	0.1	㎜	0.6	m		58						
5	균열	0.1	㎜	0.3	m		59						
6	균열	0.1	㎜	0.7	m		60						
7	균열	0.1	㎜	0.4	m		61						
8	균열	0.1	㎜	0.4	m		62						
9	균열	0.1	㎜	0.4	m		63						
10	균열	0.1	㎜	0.4	m		64						
11	균열	0.1	㎜	0.6	m		65						
12	균열	0.1	㎜	0.4	m		66						
13	균열	0.1	㎜	0.3	m		67						
14	균열	0.1	㎜	0.4	m		68						
15	균열	0.1	㎜	0.3	m		69						
16	균열	0.1	㎜	0.4	m		70						
17							71						
18							72						
19							73						
20							74						
21							75						
22							76						
23							77						
24							78						
25							79						
26							80						
27							81						
28							82						
29							83						
30							84						
31							85						
32							86						
33							87						
34							88						
35							89						
36							90						
37							91						
38							92						
39							93						
40							94						
41							95						
42							96						
43							97

44							98						
45							99						
46							100						
47							101						
48							102						
49							103						
50							104						
51							105						
52							106						
53							107						
54							108
