외관조사 일련도면번호
B14_장구교_217(50k007~50k014)

호남고속선 장구교_217(50.007~50.014km, S44-1)

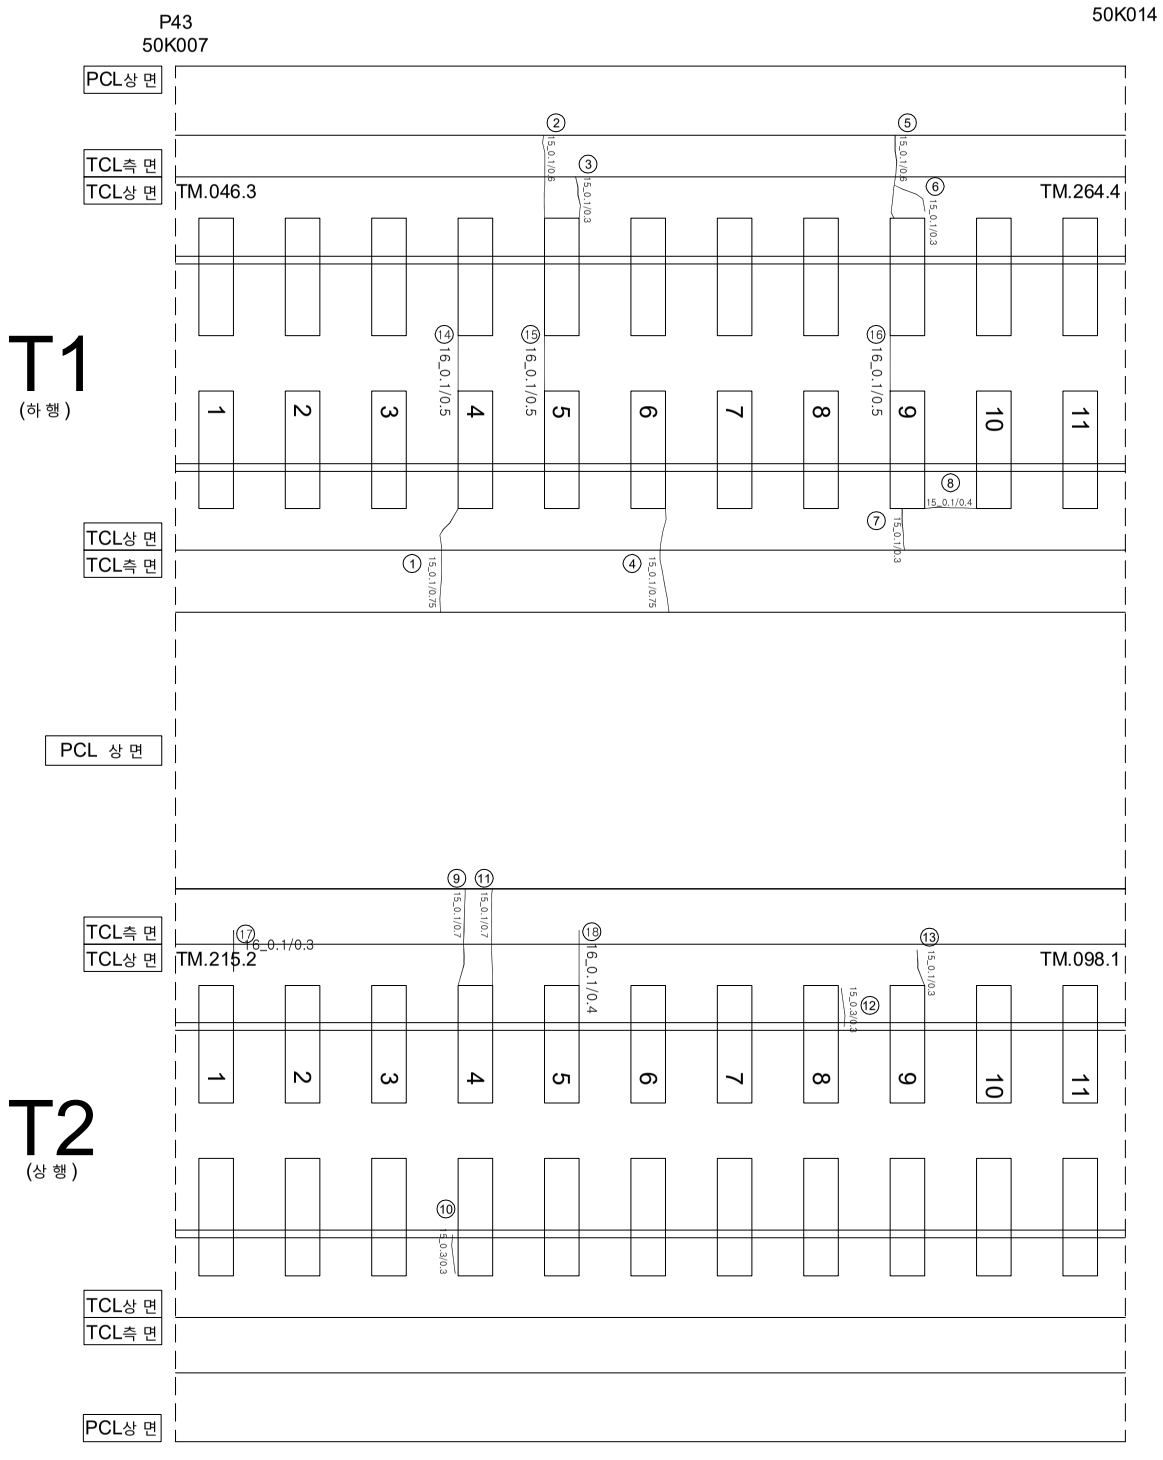
연번	손상	폭		연장		비고	연번	손상	폭		연장		비고
1	균열	0.1	㎜	0.75	m		55						
2	균열	0.1	㎜	0.6	m		56						
3	균열	0.1	㎜	0.3	m		57						
4	균열	0.1	㎜	0.75	m		58						
5	균열	0.1	㎜	0.6	m		59						
6	균열	0.1	㎜	0.3	m		60						
7	균열	0.1	㎜	0.3	m		61						
8	균열	0.1	㎜	0.4	m		62						
9	균열	0.1	㎜	0.7	m		63						
10	경계부 균열	0.3	㎜	0.3	m		64						
11	균열	0.1	㎜	0.7	m		65						
12	경계부 균열	0.3	㎜	0.3	m		66						
13	균열	0.1	㎜	0.3	m		67						
14	균열	0.1	㎜	0.5	m		68						
15	균열	0.1	㎜	0.5	m		69						
16	균열	0.1	㎜	0.5	m		70						
17	균열	0.1	㎜	0.3	m		71						
18	균열	0.1	㎜	0.4	m		72						
19							73						
20							74						
21							75						
22							76						
23							77						
24							78						
25							79						
26							80						
27							81						
28							82						
29							83						
30							84						
31							85						
32							86						
33							87						
34							88						
35							89						
36							90						
37							91						
38							92						
39							93						
40							94						
41							95

42							96						
43							97						
44							98						
45							99						
46							100						
47							101						
48							102						
49							103						
50							104						
51							105						
52							106						
53							107						
54							108
