외관조사 일람도 번호
B14_장구교_219(50k021~50k028)

호남고속선 장구교_219(50.021~50.028km, S44-3)

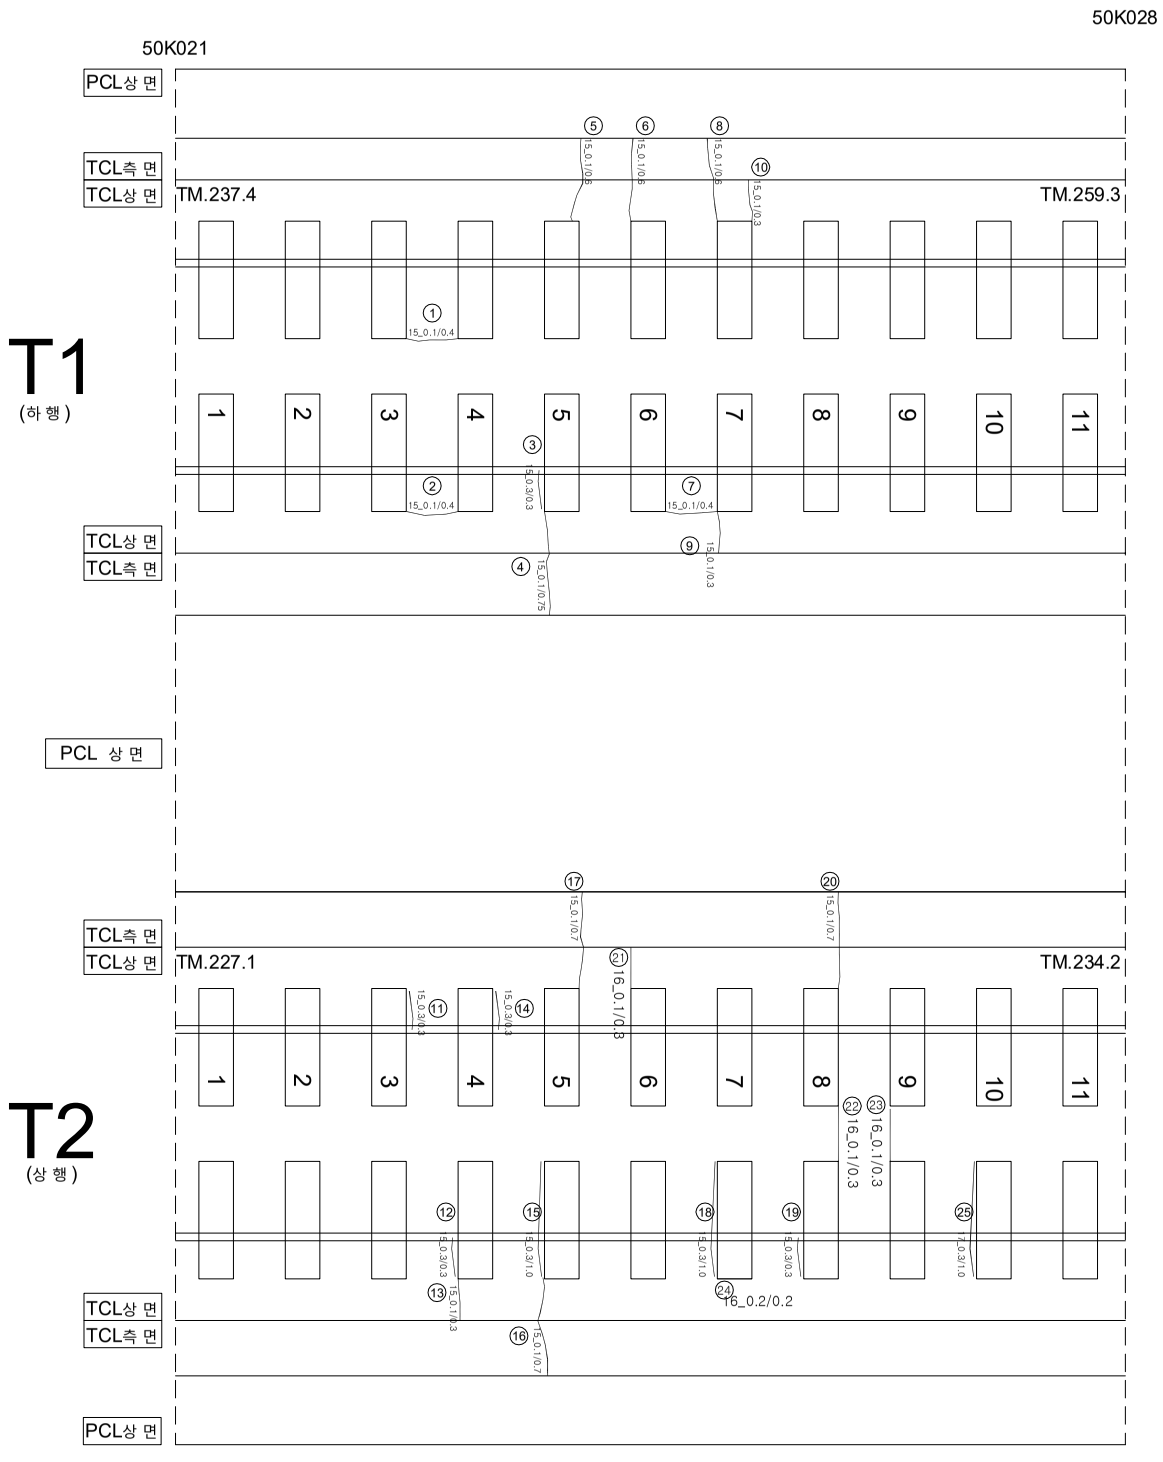
연번	손상	폭		연장		비고	연번	손상	폭		연장		비고
1	균열	0.1	㎜	0.4	m		55						
2	균열	0.1	㎜	0.4	m		56						
3	경계부 균열	0.3	㎜	0.3	m		57						
4	균열	0.1	㎜	0.75	m		58						
5	균열	0.1	㎜	0.6	m		59						
6	균열	0.1	㎜	0.6	m		60						
7	균열	0.1	㎜	0.4	m		61						
8	균열	0.1	㎜	0.6	m		62						
9	균열	0.1	㎜	0.3	m		63						
10	균열	0.1	㎜	0.3	m		64						
11	경계부 균열	0.3	㎜	0.3	m		65						
12	경계부 균열	0.3	㎜	0.3	m		66						
13	균열	0.1	㎜	0.3	m		67						
14	경계부 균열	0.3	㎜	0.3	m		68						
15	경계부 균열	0.3	㎜	1.0	m	길이증가	69						
16	균열	0.1	㎜	0.7	m		70						
17	균열	0.1	㎜	0.7	m		71						
18	경계부 균열	0.3	㎜	1.0	m	길이증가	72						
19	경계부 균열	0.3	㎜	0.3	m		73						
20	균열	0.1	㎜	0.7	m		74						
21	균열	0.1	㎜	0.3	m		75						
22	균열	0.1	㎜	0.3	m		76						
23	균열	0.1	㎜	0.3	m		77						
24	경계부 균열	0.2	㎜	0.2	m		78						
25	경계부 균열	0.3	㎜	1.0	m	신 규	79						
26							80						
27							81						
28							82						
29							83						
30							84						
31							85						
32							86						
33							87						
34							88						
35							89

36							90						
37							91						
38							92						
39							93						
40							94						
41							95						
42							96						
43							97						
44							98						
45							99						
46							100						
47							101						
48							102						
49							103						
50							104						
51							105						
52							106						
53							107						
54							108
