외관조사일람도번호
B14_장구교_220(50k028~50k035)

호남고속선 장구교_220(50.028~50.035km, S44-4)

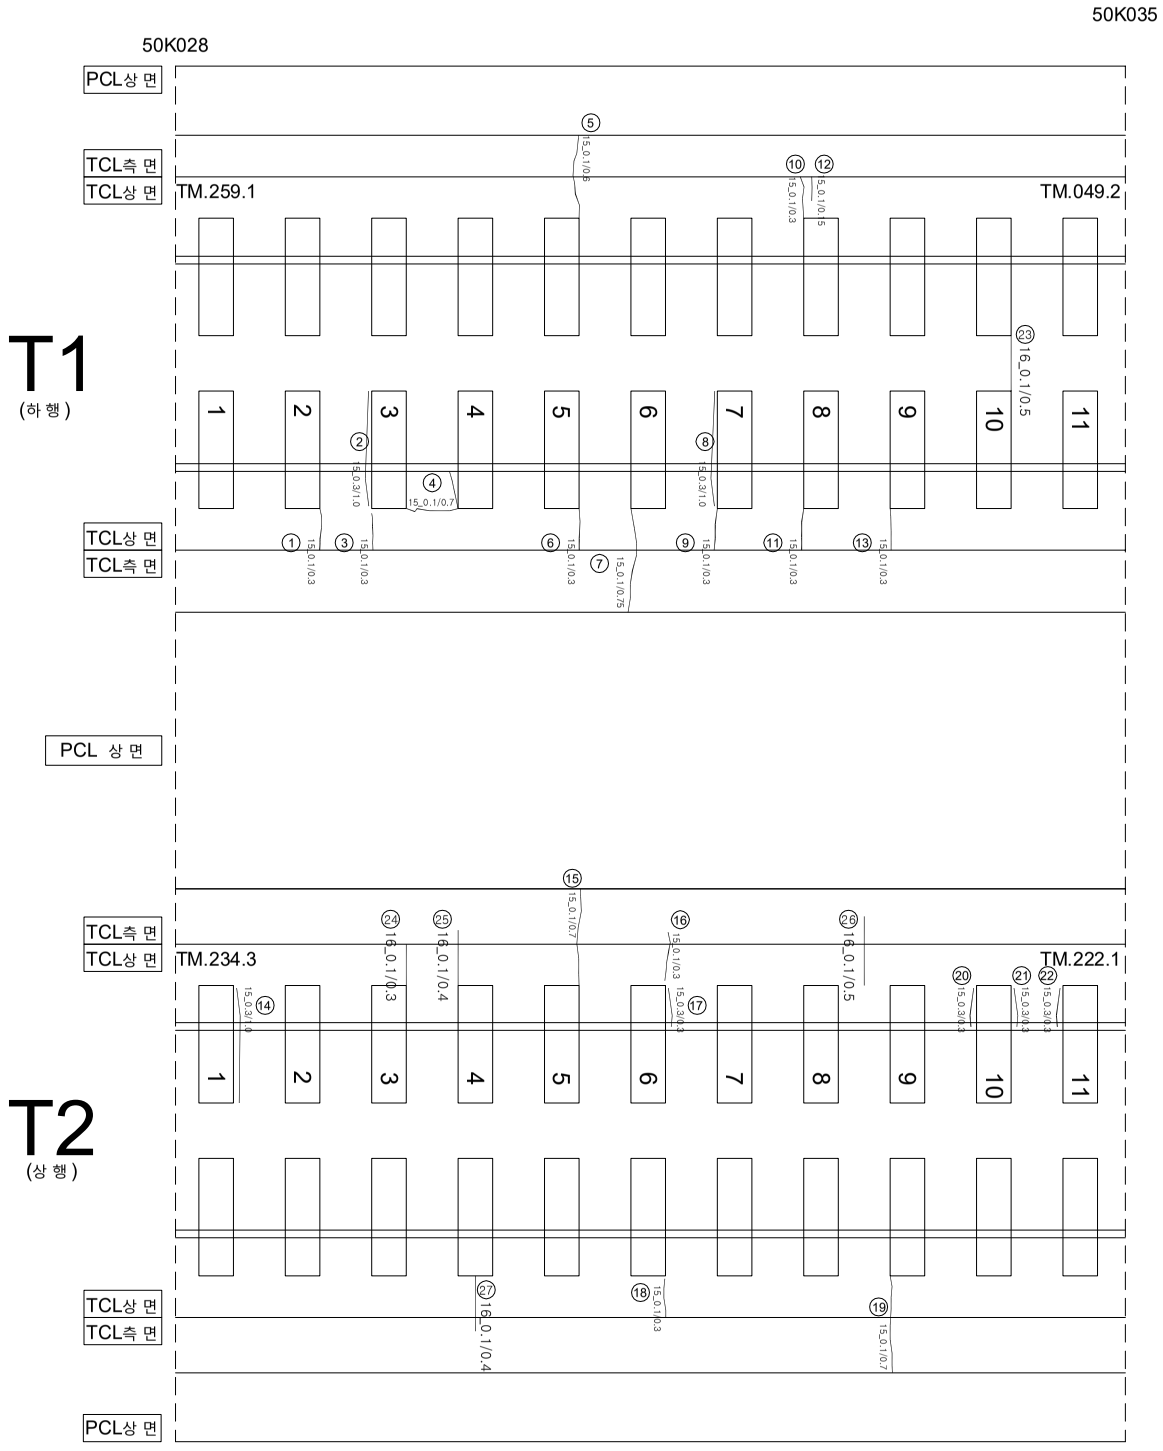
연번	손상	폭		연장		비고	연번	손상	폭		연장		비고
1	균열	0.1	㎜	0.3	m		55						
2	경계부 균열	0.3	㎜	1.0	m	길이증가	56						
3	균열	0.1	㎜	0.3	m		57						
4	균열	0.1	㎜	0.7	m		58						
5	균열	0.1	㎜	0.6	m		59						
6	균열	0.1	㎜	0.3	m		60						
7	균열	0.1	㎜	0.75	m		61						
8	경계부 균열	0.3	㎜	1.0	m	길이증가	62						
9	균열	0.1	㎜	0.3	m		63						
10	균열	0.1	㎜	0.3	m		64						
11	균열	0.1	㎜	0.3	m		65						
12	균열	0.1	㎜	0.15	m		66						
13	균열	0.1	㎜	0.3	m		67						
14	경계부 균열	0.3	㎜	1.0	m	길이증가	68						
15	균열	0.1	㎜	0.7	m		69						
16	균열	0.1	㎜	0.3	m		70						
17	경계부 균열	0.3	㎜	0.3	m		71						
18	균열	0.1	㎜	0.3	m		72						
19	균열	0.1	㎜	0.7	m		73						
20	경계부 균열	0.3	㎜	0.3	m		74						
21	경계부 균열	0.3	㎜	0.3	m		75						
22	경계부 균열	0.3	㎜	0.3	m		76						
23	균열	0.1	㎜	0.5	m		77						
24	균열	0.1	㎜	0.3	m		78						
25	균열	0.1	㎜	0.4	m		79						
26	균열	0.1	㎜	0.5	m		80						
27	균열	0.1	㎜	0.4	m		81						
28							82						
29							83						
30							84						
31							85						
32							86						
33							87						
34							88

35							89						
36							90						
37							91						
38							92						
39							93						
40							94						
41							95						
42							96						
43							97						
44							98						
45							99						
46							100						
47							101						
48							102						
49							103						
50							104						
51							105						
52							106						
53							107						
54							108
