외관조사 일람도 번호
B14_장구교_203(49k909~49k916)

호남고속선 장구교_203(49.909~49.916km, S41-2)

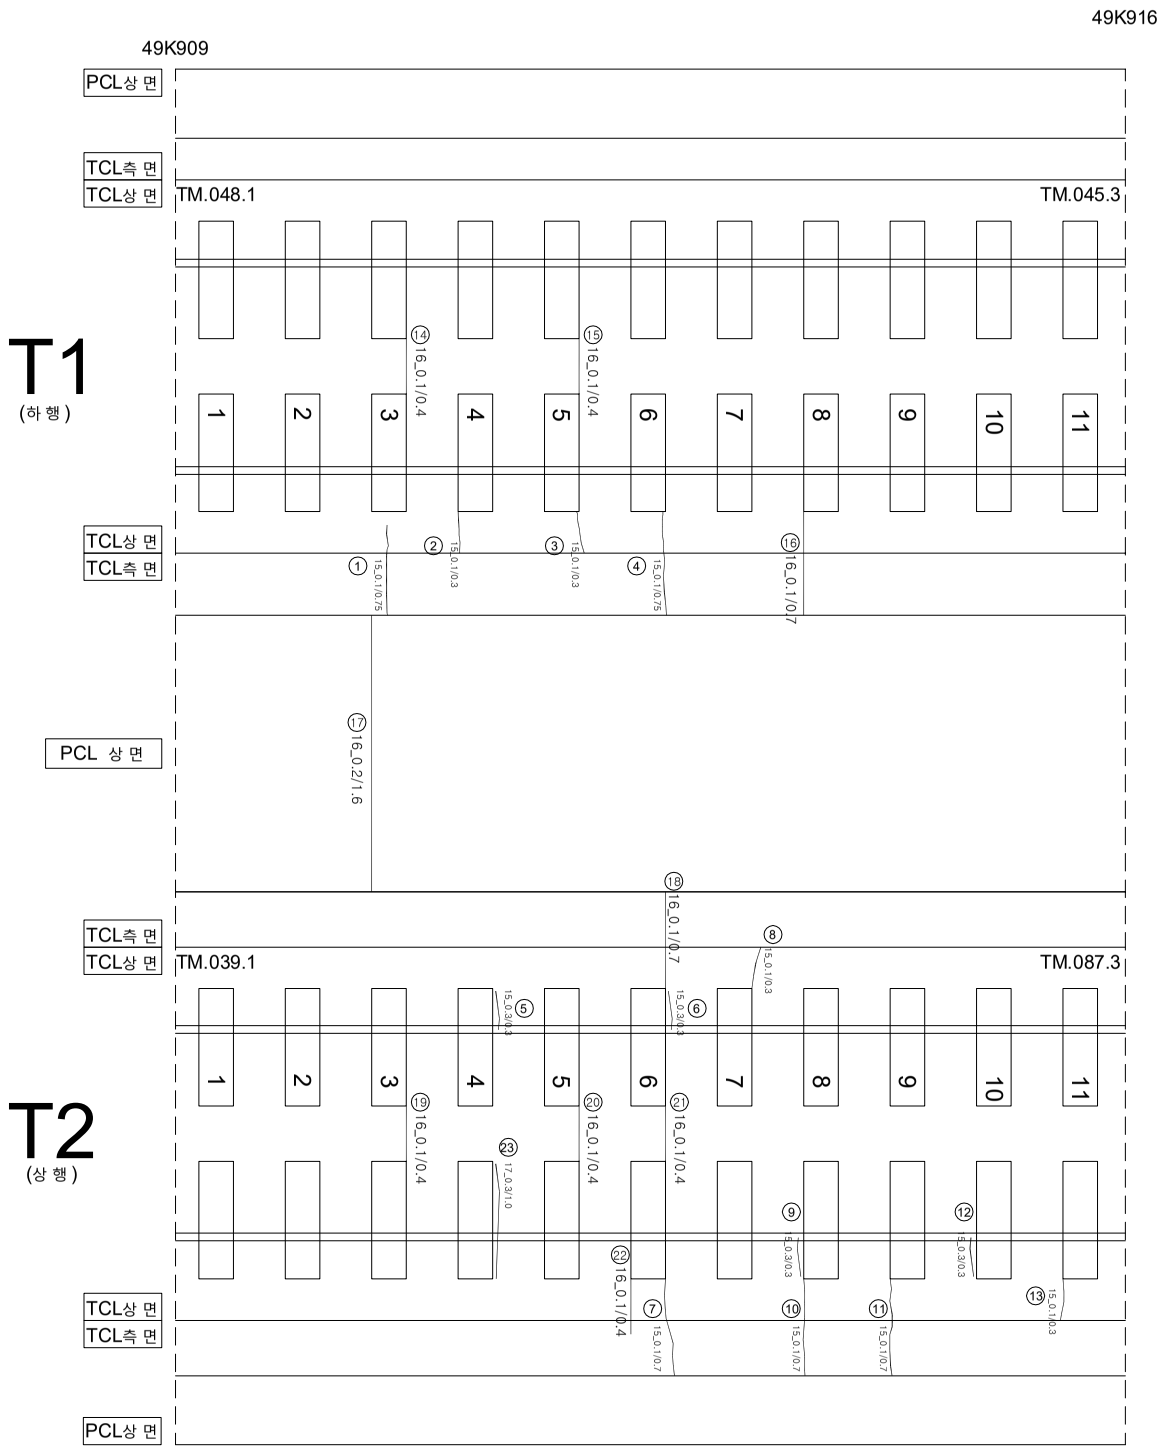
연번	손상	폭		연장		비고	연번	손상	폭		연장		비고
1	균열	0.1	㎜	0.75	m		55						
2	균열	0.1	㎜	0.3	m		56						
3	균열	0.1	㎜	0.3	m		57						
4	균열	0.1	㎜	0.75	m		58						
5	경계부 균열	0.3	㎜	0.3	m		59						
6	경계부 균열	0.3	㎜	0.3	m		60						
7	균열	0.1	㎜	0.7	m		61						
8	균열	0.1	㎜	0.3	m		62						
9	경계부 균열	0.3	㎜	0.3	m		63						
10	균열	0.1	㎜	0.7	m		64						
11	균열	0.1	㎜	0.7	m		65						
12	경계부 균열	0.3	㎜	0.3	m		66						
13	균열	0.1	㎜	0.3	m		67						
14	균열	0.1	㎜	0.4	m		68						
15	균열	0.1	㎜	0.4	m		69						
16	균열	0.1	㎜	0.7	m		70						
17	균열	0.2	㎜	1.6	m		71						
18	균열	0.1	㎜	0.7	m		72						
19	균열	0.1	㎜	0.4	m		73						
20	균열	0.1	㎜	0.4	m		74						
21	균열	0.1	㎜	0.4	m		75						
22	균열	0.1	㎜	0.4	m		76						
23	경계부 균열	0.3	㎜	1.0	m	신 규	77						
24							78						
25							79						
26							80						
27							81						
28							82						
29							83						
30							84						
31							85						
32							86						
33							87						
34							88						
35							89						
36							90						
37							91

38							92						
39							93						
40							94						
41							95						
42							96						
43							97						
44							98						
45							99						
46							100						
47							101						
48							102						
49							103						
50							104						
51							105						
52							106						
53							107						
54							108
