외관조사일람도번호
B14_장구교_221(50k035~50k042)

호남고속선 장구교_221(50.035~50.042km, S44-5)

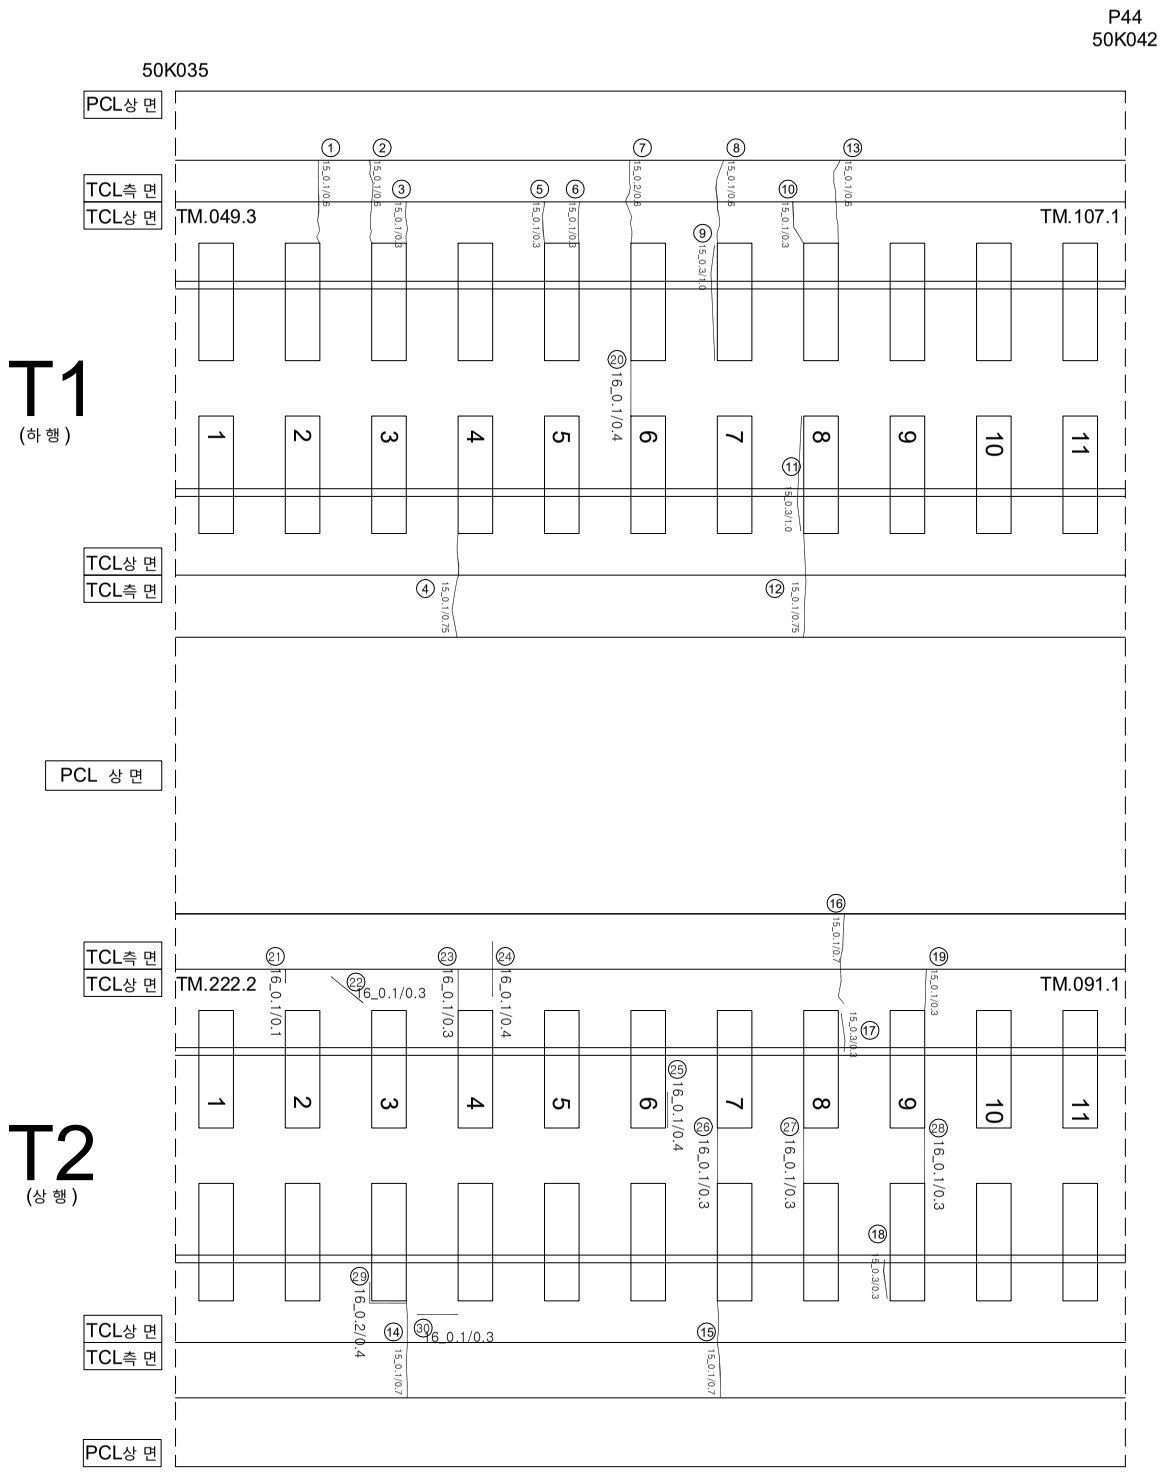
연번	손상	폭		연장		비고	연번	손상	폭		연장		비고
1	균열	0.1	㎜	0.6	m		55						
2	균열	0.1	㎜	0.6	m		56						
3	균열	0.1	㎜	0.3	m		57						
4	균열	0.1	㎜	0.75	m		58						
5	균열	0.1	㎜	0.3	m		59						
6	균열	0.1	㎜	0.3	m		60						
7	균열	0.2	㎜	0.6	m		61						
8	균열	0.1	㎜	0.6	m		62						
9	경계부 균열	0.3	㎜	1.0	m	길이증가	63						
10	균열	0.1	㎜	0.3	m		64						
11	경계부 균열	0.3	㎜	1.0	m	길이증가	65						
12	균열	0.1	㎜	0.75	m		66						
13	균열	0.1	㎜	0.6	m		67						
14	균열	0.1	㎜	0.7	m		68						
15	균열	0.1	㎜	0.7	m		69						
16	균열	0.1	㎜	0.7	m		70						
17	경계부 균열	0.3	㎜	0.3	m		71						
18	경계부 균열	0.3	㎜	0.3	m		72						
19	균열	0.1	㎜	0.3	m		73						
20	균열	0.1	㎜	0.4	m		74						
21	균열	0.1	㎜	0.1	m		75						
22	균열	0.1	㎜	0.3	m		76						
23	균열	0.1	㎜	0.3	m		77						
24	균열	0.1	㎜	0.4	m		78						
25	경계부 균열	0.1	㎜	0.4	m		79						
26	균열	0.1	㎜	0.3	m		80						
27	균열	0.1	㎜	0.3	m		81						
28	균열	0.1	㎜	0.3	m		82						
29	경계부 균열	0.2	㎜	0.4	m		83						
30	균열	0.1	㎜	0.3	m		84						
31							85						
32							86						
33							87
