외관조사일람도번호
B14_장구교_222(50k042~50k049)

호남고속선 장구교_222(50.042~50.049km, S45-1)

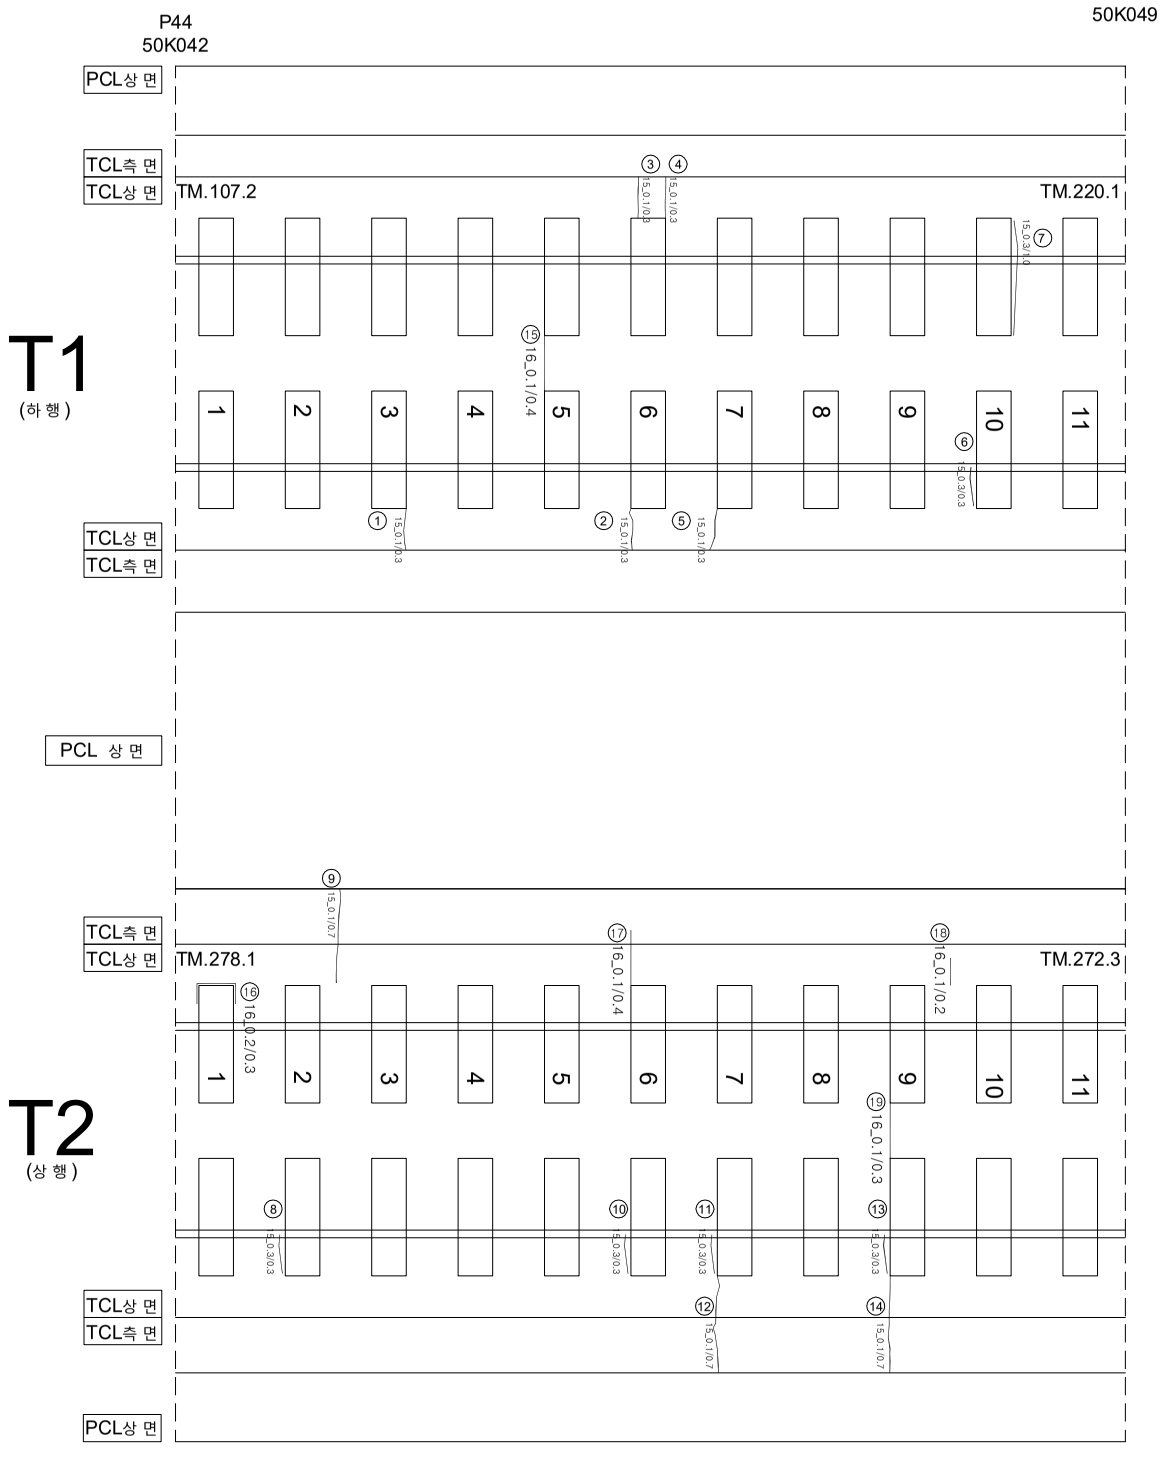
연번	손상	폭		연장		비고	연번	손상	폭		연장		비고
1	균열	0.1	㎜	0.3	m		55						
2	균열	0.1	㎜	0.3	m		56						
3	균열	0.1	㎜	0.3	m		57						
4	균열	0.1	㎜	0.3	m		58						
5	균열	0.1	㎜	0.3	m		59						
6	경계부 균열	0.3	㎜	0.3	m		60						
7	경계부 균열	0.3	㎜	1.0	m	길이증가	61						
8	경계부 균열	0.3	㎜	0.3	m		62						
9	균열	0.1	㎜	0.7	m		63						
10	경계부 균열	0.3	㎜	0.3	m		64						
11	경계부 균열	0.3	㎜	0.3	m		65						
12	균열	0.1	㎜	0.7	m		66						
13	경계부 균열	0.3	㎜	0.3	m		67						
14	균열	0.1	㎜	0.7	m		68						
15	균열	0.1	㎜	0.4	m		69						
16	경계부 균열	0.2	㎜	0.3	m		70						
17	균열	0.1	㎜	0.2	m		71						
18	균열	0.1	㎜	0.3	m		72						
19							73						
20							74						
21							75						
22							76						
23							77						
24							78						
25							79						
26							80						
27							81						
28							82						
29							83						
30							84						
31							85						
32							86						
33							87						
34							88						
35							89						
36							90						
37							91						
38							92						
39							93						
40							94

41							95						
42							96						
43							97						
44							98						
45							99						
46							100						
47							101						
48							102						
49							103						
50							104						
51							105						
52							106						
53							107						
54							108
