외관조사일람도번호
B14_장구교_223(50k049~50k056)

호남고속선 장구교_223(50.049~50.056km, S45-2)

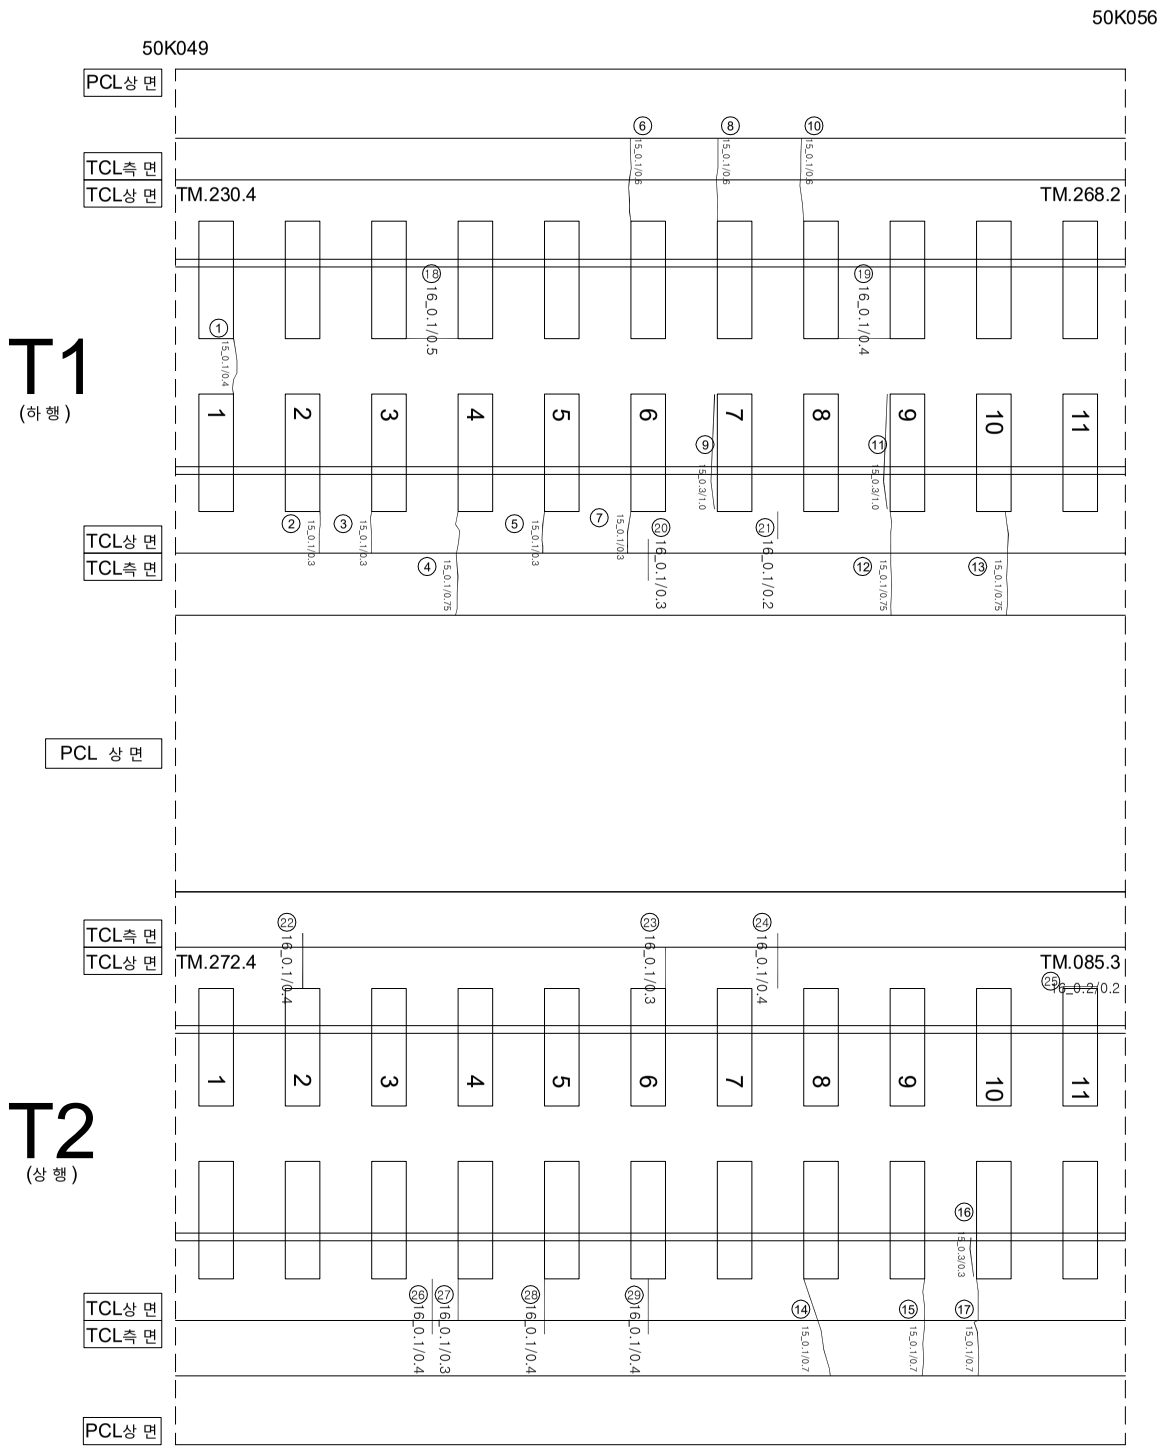
연번	손상	폭		연장		비고	연번	손상	폭		연장		비고
1	균열	0.1	㎜	0.4	m		55						
2	균열	0.1	㎜	0.3	m		56						
3	균열	0.1	㎜	0.3	m		57						
4	균열	0.1	㎜	0.75	m		58						
5	균열	0.1	㎜	0.3	m		59						
6	균열	0.1	㎜	0.6	m		60						
7	균열	0.1	㎜	0.3	m		61						
8	균열	0.1	㎜	0.6	m		62						
9	경계부 균열	0.3	㎜	1.0	m	길이증가	63						
10	균열	0.1	㎜	0.6	m		64						
11	경계부 균열	0.3	㎜	1.0	m	길이증가	65						
12	균열	0.1	㎜	0.75	m		66						
13	균열	0.1	㎜	0.75	m		67						
14	균열	0.1	㎜	0.7	m		68						
15	균열	0.1	㎜	0.7	m		69						
16	경계부 균열	0.3	㎜	0.3	m		70						
17	균열	0.1	㎜	0.7	m		71						
18	균열	0.1	㎜	0.5	m		72						
19	균열	0.1	㎜	0.4	m		73						
20	균열	0.1	㎜	0.3	m		74						
21	균열	0.1	㎜	0.2	m		75						
22	균열	0.1	㎜	0.4	m		76						
23	균열	0.1	㎜	0.3	m		77						
24	균열	0.1	㎜	0.4	m		78						
25	경계부 균열	0.2	㎜	0.2	m		79						
26	균열	0.1	㎜	0.4	m		80						
27	균열	0.1	㎜	0.3	m		81						
28	균열	0.1	㎜	0.4	m		82						
29	균열	0.1	㎜	0.4	m		83						
30							84						
31							85						
32							86						
33							87						
34							88

35							89						
36							90						
37							91						
38							92						
39							93						
40							94						
41							95						
42							96						
43							97						
44							98						
45							99						
46							100						
47							101						
48							102						
49							103						
50							104						
51							105						
52							106						
53							107						
54							108
