호남고속선 장구교_224(50.056~50.063km, S45-3)

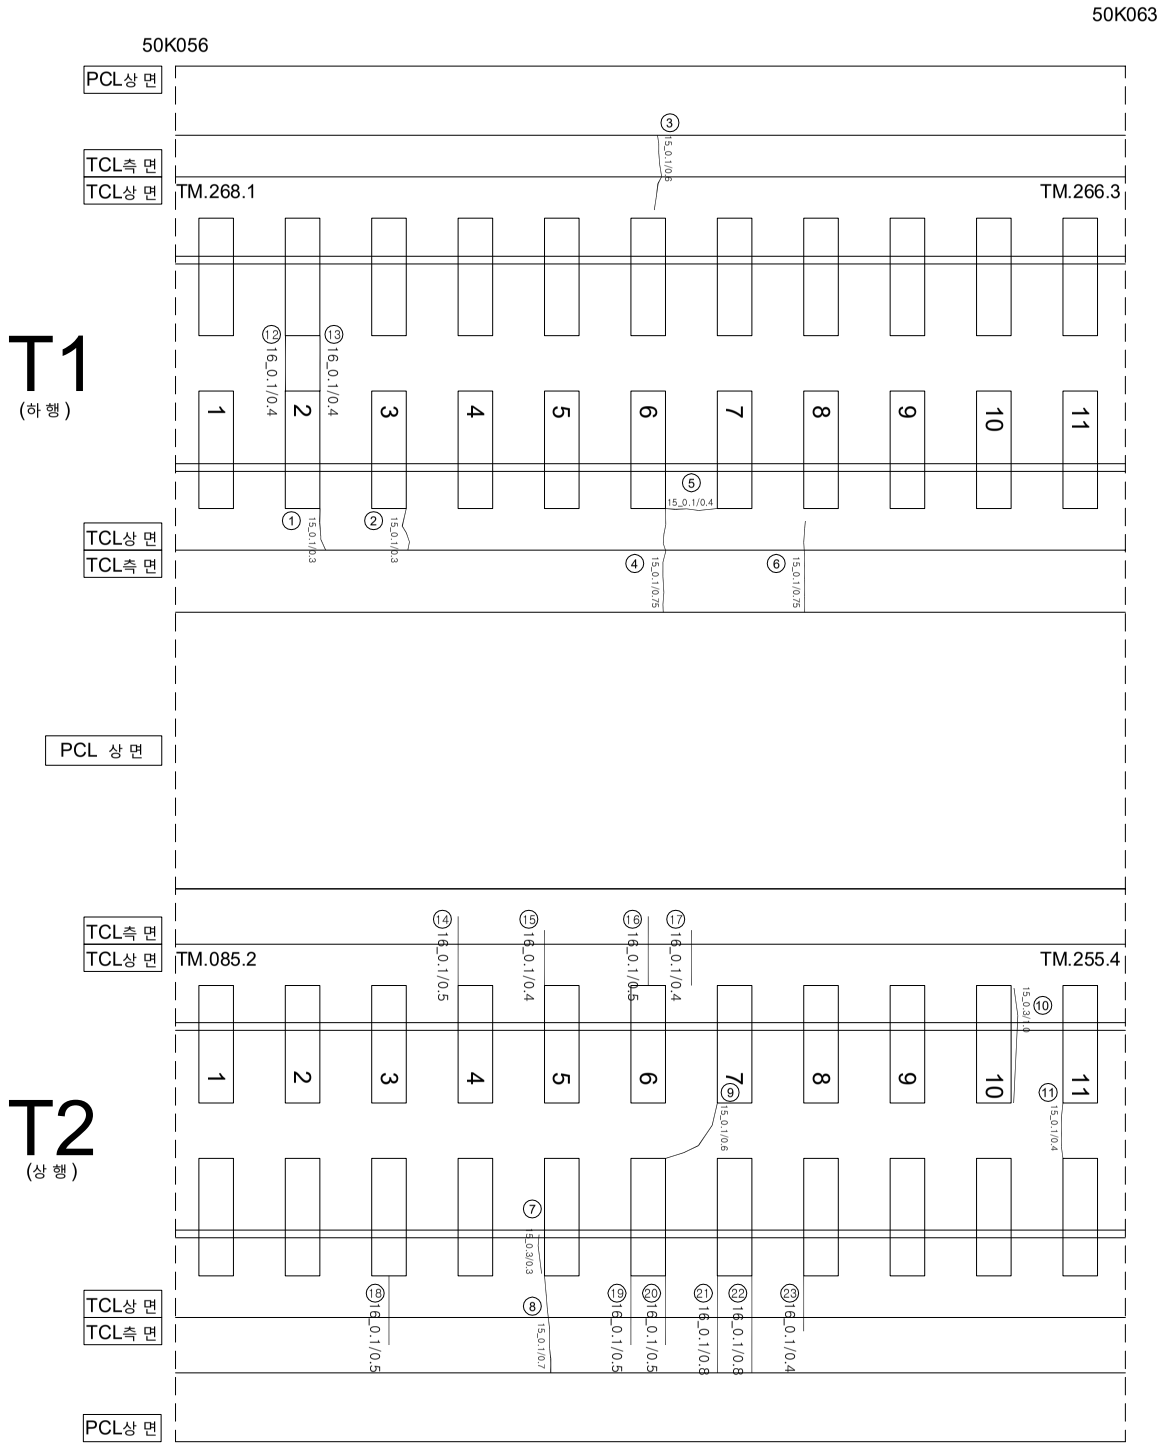
연번	손상	폭		연장		비고	연번	손상	폭		연장		비고
1	균열	0.1	㎜	0.3	m		55						
2	균열	0.1	㎜	0.3	m		56						
3	균열	0.1	㎜	0.6	m		57						
4	균열	0.1	㎜	0.75	m		58						
5	균열	0.1	㎜	0.4	m		59						
6	균열	0.1	㎜	0.75	m		60						
7	경계부 균열	0.3	㎜	0.3	m		61						
8	균열	0.1	㎜	0.7	m		62						
9	균열	0.1	㎜	0.6	m		63						
10	경계부 균열	0.3	㎜	1.0	m	길이증가	64						
11	균열	0.1	㎜	0.4	m		65						
12	균열	0.1	㎜	0.4	m		66						
13	균열	0.1	㎜	0.4	m		67						
14	균열	0.1	㎜	0.5	m		68						
15	균열	0.1	㎜	0.4	m		69						
16	균열	0.1	㎜	0.5	m		70						
17	균열	0.1	㎜	0.4	m		71						
18	균열	0.1	㎜	0.5	m		72						
19	균열	0.1	㎜	0.5	m		73						
20	균열	0.1	㎜	0.5	m		74						
21	균열	0.1	㎜	0.8	m		75						
22	균열	0.1	㎜	0.8	m		76						
23	균열	0.1	㎜	0.4	m		77						
24							78						
25							79						
26							80						
27							81						
28							82						
29							83						
30							84						
31							85						
32							86						
33							87						
34							88						
35							89						
36							90						
37							91						
38							92

39							93						
40							94						
41							95						
42							96						
43							97						
44							98						
45							99						
46							100						
47							101						
48							102						
49							103						
50							104						
51							105						
52							106						
53							107						
54							108
