외관조사망도번호
B14_장구교_225(50k063~50k070)

호남고속선 장구교_225(50.063~50.070km, S45-4)

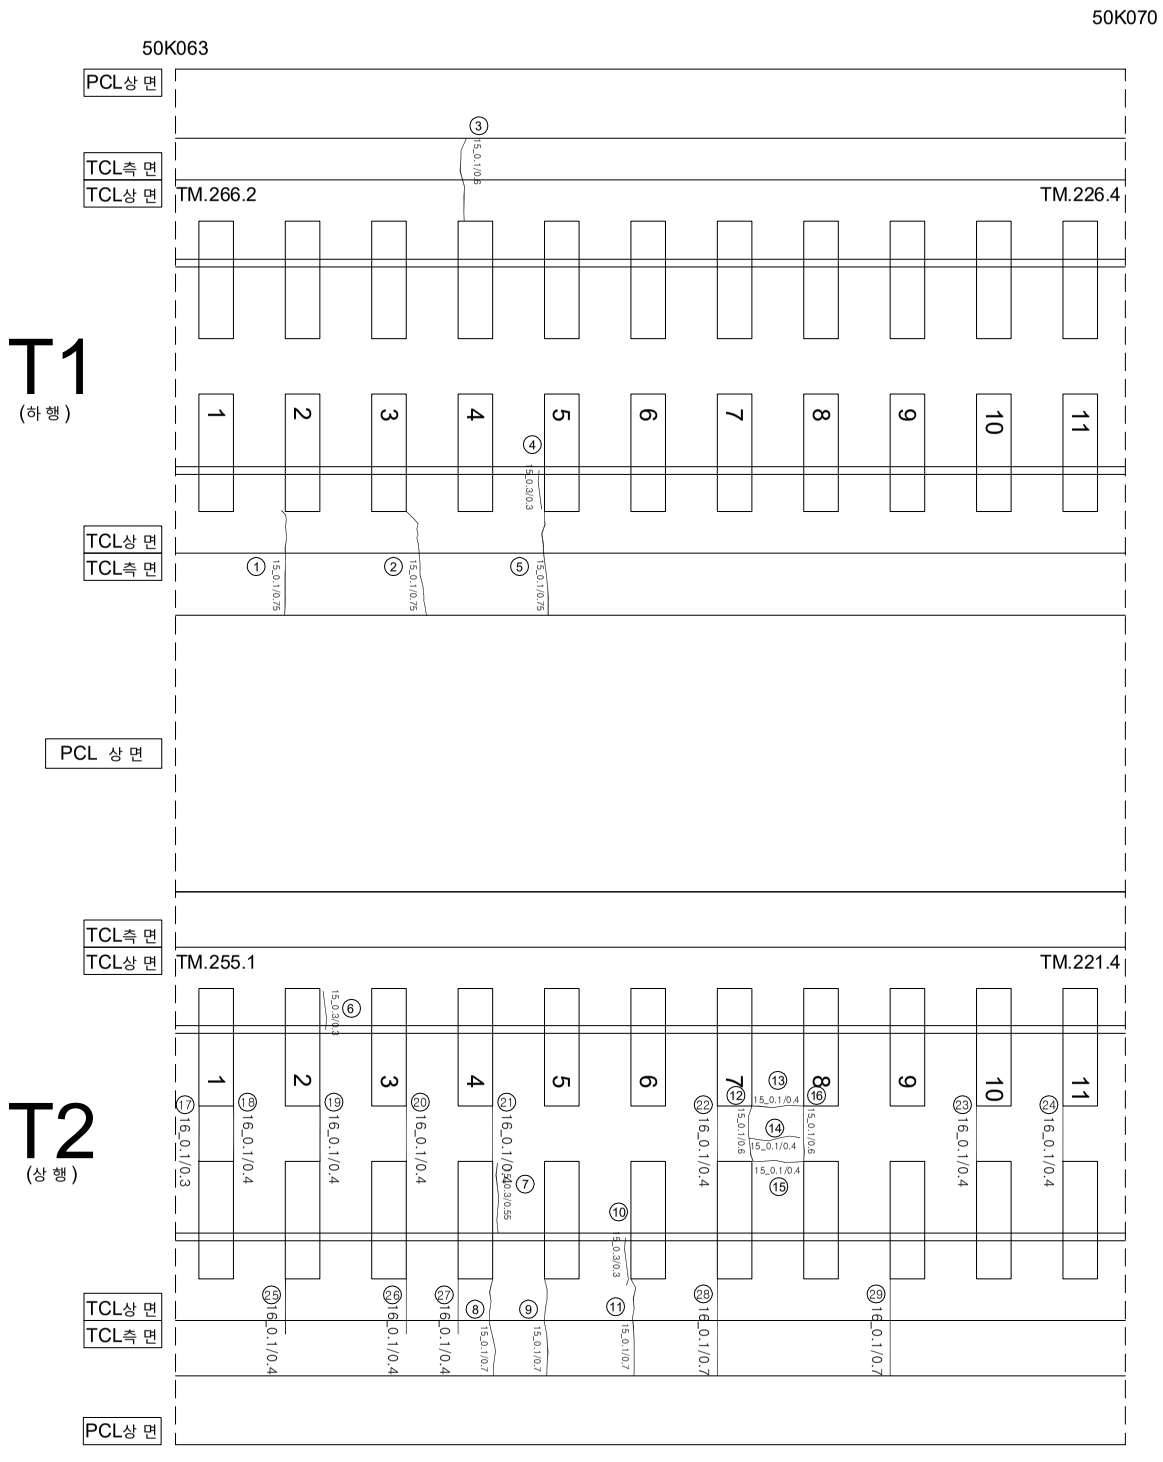
연번	손상	폭		연장		비고	연번	손상	폭		연장		비고
1	균열	0.1	㎜	0.75	m		55						
2	균열	0.1	㎜	0.75	m		56						
3	균열	0.1	㎜	0.6	m		57						
4	경계부 균열	0.3	㎜	0.3	m		58						
5	균열	0.1	㎜	0.75	m		59						
6	균열	0.3	㎜	0.3	m		60						
7	경계부 균열	0.3	㎜	0.55	m		61						
8	균열	0.1	㎜	0.7	m		62						
9	균열	0.1	㎜	0.7	m		63						
10	경계부 균열	0.3	㎜	0.3	m		64						
11	균열	0.1	㎜	0.7	m		65						
12	균열	0.1	㎜	0.6	m		66						
13	균열	0.1	㎜	0.4	m		67						
14	균열	0.1	㎜	0.4	m		68						
15	균열	0.1	㎜	0.4	m		69						
16	균열	0.1	㎜	0.6	m		70						
17	균열	0.1	㎜	0.3	m		71						
18	균열	0.1	㎜	0.4	m		72						
19	균열	0.1	㎜	0.4	m		73						
20	균열	0.1	㎜	0.4	m		74						
21	균열	0.1	㎜	0.4	m		75						
22	균열	0.1	㎜	0.4	m		76						
23	균열	0.1	㎜	0.4	m		77						
24	균열	0.1	㎜	0.4	m		78						
25	균열	0.1	㎜	0.4	m		79						
26	균열	0.1	㎜	0.4	m		80						
27	균열	0.1	㎜	0.4	m		81						
28	균열	0.1	㎜	0.7	m		82						
29	균열	0.1	㎜	0.7	m		83						
30							84						
31							85						
32							86						
33							87						
34							88
