외관조사 일람도 번호
B14_장구교_226(50k070~50k077)

호남고속선 장구교_226(50.070~50.077km, S45-5)

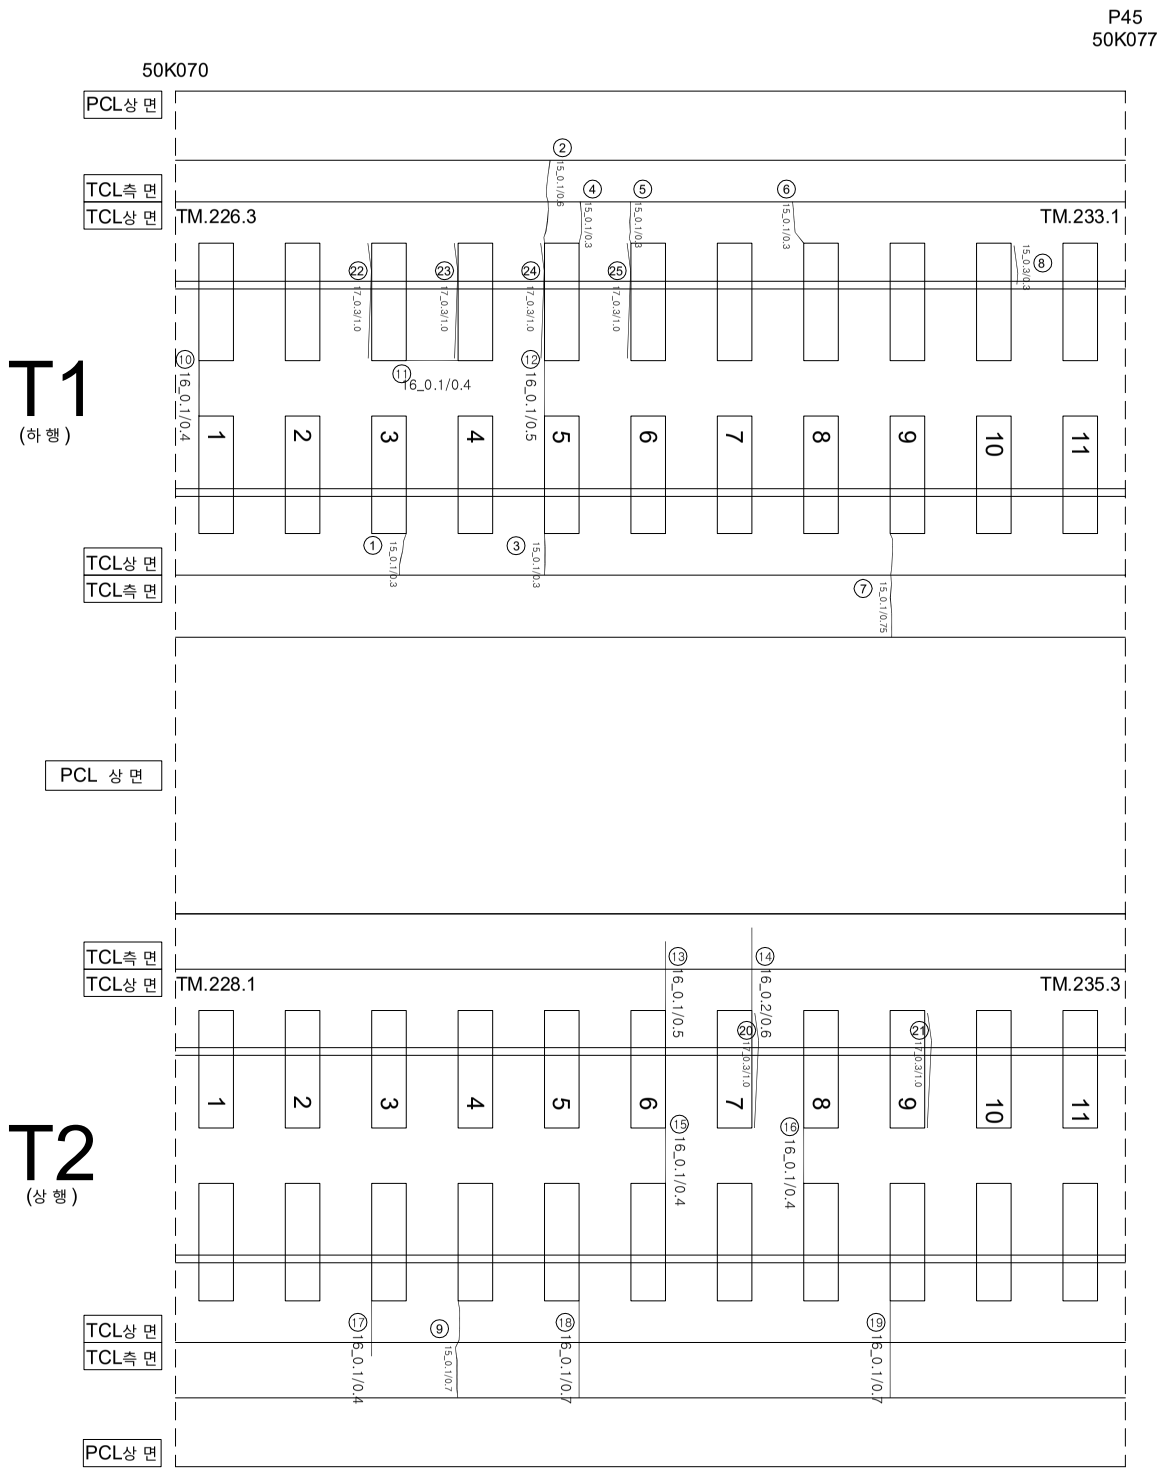
연번	손상	폭		연장		비고	연번	손상	폭		연장		비고
1	균열	0.1	㎜	0.3	m		55						
2	균열	0.1	㎜	0.6	m		56						
3	균열	0.1	㎜	0.3	m		57						
4	균열	0.1	㎜	0.3	m		58						
5	균열	0.1	㎜	0.3	m		59						
6	균열	0.1	㎜	0.3	m		60						
7	균열	0.1	㎜	0.75	m		61						
8	경계부 균열	0.3	㎜	0.3	m		62						
9	균열	0.1	㎜	0.7	m		63						
10	균열	0.1	㎜	0.4	m		64						
11	균열	0.1	㎜	0.4	m		65						
12	균열	0.1	㎜	0.5	m		66						
13	균열	0.1	㎜	0.5	m		67						
14	균열	0.2	㎜	0.6	m		68						
15	균열	0.1	㎜	0.4	m		69						
16	균열	0.1	㎜	0.4	m		70						
17	균열	0.1	㎜	0.4	m		71						
18	균열	0.1	㎜	0.7	m		72						
19	균열	0.1	㎜	0.7	m		73						
20	경계부 균열	0.3	㎜	1.0	m	신 규	74						
21	경계부 균열	0.3	㎜	1.0	m	신 규	75						
22	경계부 균열	0.3	㎜	1.0	m	신 규	76						
23	경계부 균열	0.3	㎜	1.0	m	신 규	77						
24	경계부 균열	0.3	㎜	1.0	m	신 규	78						
25	경계부 균열	0.3	㎜	1.0	m	신 규	79						
26							80						
27							81						
28							82						
29							83						
30							84						
31							85						
32							86						
33							87						
34							88						
35							89
