외관조사 일련도면번호
B14_장구교_228(50k084~50k091)

호남고속선 장구교_228(50.084~50.091km, S46-2)

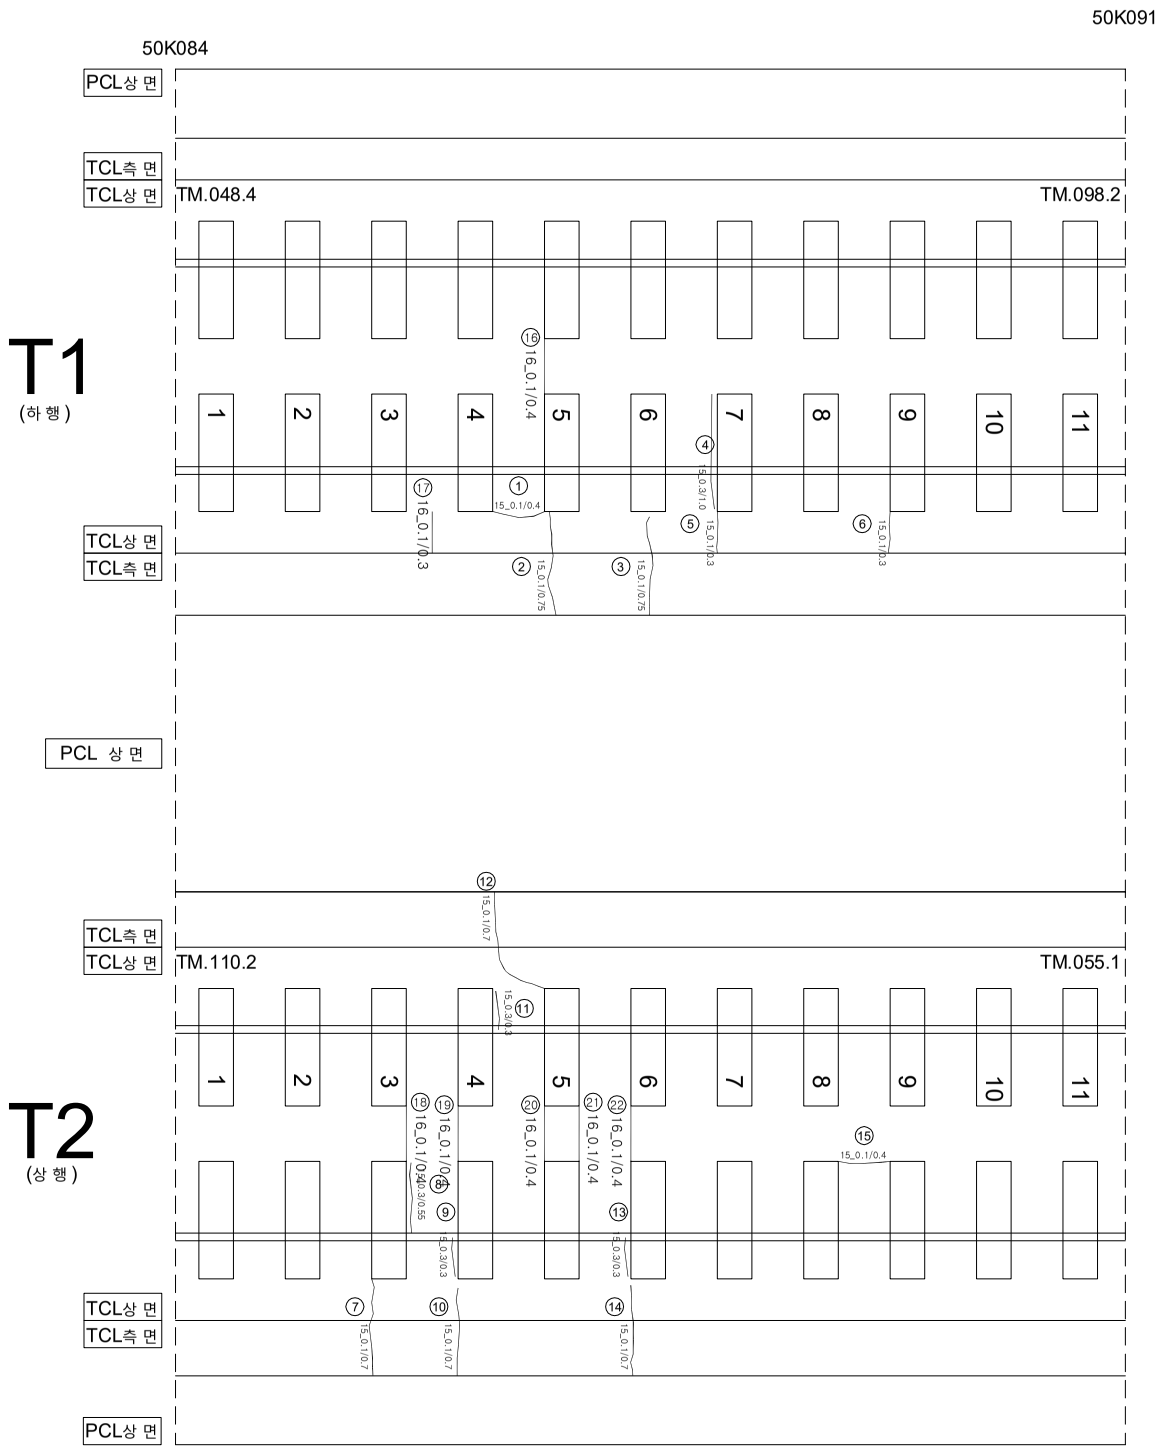
연번	손상	폭		연장		비고	연번	손상	폭		연장		비고
1	균열	0.1	㎜	0.4	m		55						
2	균열	0.1	㎜	0.75	m		56						
3	균열	0.1	㎜	0.75	m		57						
4	경계부 균열	0.3	㎜	1.0	m	길이증가	58						
5	균열	0.1	㎜	0.3	m		59						
6	균열	0.1	㎜	0.3	m		60						
7	균열	0.1	㎜	0.7	m		61						
8	경계부 균열	0.3	㎜	0.55	m		62						
9	경계부 균열	0.3	㎜	0.3	m		63						
10	균열	0.1	㎜	0.7	m		64						
11	경계부 균열	0.3	㎜	0.3	m		65						
12	균열	0.1	㎜	0.7	m		66						
13	경계부 균열	0.3	㎜	0.3	m		67						
14	균열	0.1	㎜	0.7	m		68						
15	균열	0.1	㎜	0.4	m		69						
16	균열	0.1	㎜	0.4	m		70						
17	균열	0.1	㎜	0.3	m		71						
18	균열	0.1	㎜	0.4	m		72						
19	균열	0.1	㎜	0.4	m		73						
20	균열	0.1	㎜	0.4	m		74						
21	균열	0.1	㎜	0.4	m		75						
22	균열	0.1	㎜	0.4	m		76						
23							77						
24							78						
25							79						
26							80						
27							81						
28							82						
29							83						
30							84						
31							85						
32							86						
33							87						
34							88						
35							89						
36							90						
37							91						
38							92

39							93						
40							94						
41							95						
42							96						
43							97						
44							98						
45							99						
46							100						
47							101						
48							102						
49							103						
50							104						
51							105						
52							106						
53							107						
54							108
