외관조사 일람도 번호
B14_장구교_229(50k091~50k098)

호남고속선 장구교_229(50.091~50.098km, S46-3)

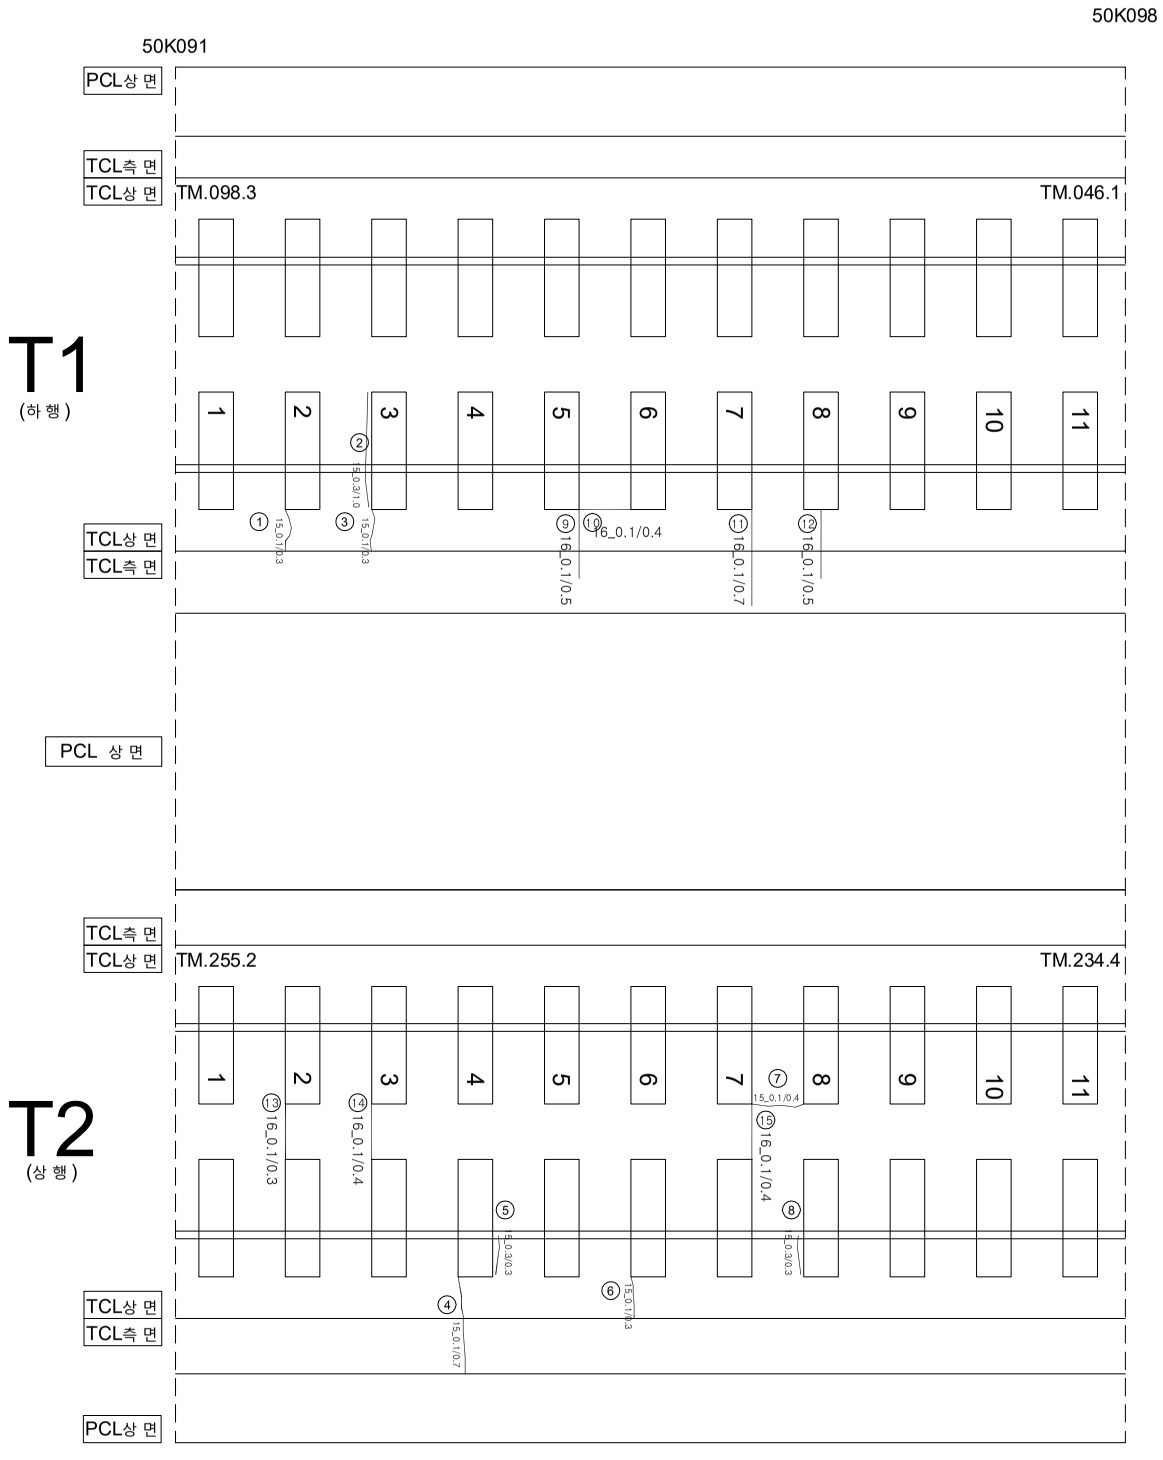
연번	손상	폭		연장		비고	연번	손상	폭		연장		비고
1	균열	0.1	㎜	0.3	m		55						
2	경계부 균열	0.3	㎜	1.0	m	길이증가	56						
3	균열	0.1	㎜	0.3	m		57						
4	균열	0.1	㎜	0.7	m		58						
5	경계부 균열	0.3	㎜	0.3	m		59						
6	균열	0.1	㎜	0.3	m		60						
7	균열	0.1	㎜	0.4	m		61						
8	경계부 균열	0.3	㎜	0.3	m		62						
9	균열	0.1	㎜	0.5	m		63						
10	균열	0.1	㎜	0.4	m		64						
11	균열	0.1	㎜	0.7	m		65						
12	균열	0.1	㎜	0.5	m		66						
13	균열	0.1	㎜	0.3	m		67						
14	균열	0.1	㎜	0.4	m		68						
15	균열	0.1	㎜	0.4	m		69						
16							70						
17							71						
18							72						
19							73						
20							74						
21							75						
22							76						
23							77						
24							78						
25							79						
26							80						
27							81						
28							82						
29							83						
30							84						
31							85						
32							86						
33							87						
34							88						
35							89						
36							90						
37							91						
38							92						
39							93						
40							94						
41							95						
42							96

43							97						
44							98						
45							99						
46							100						
47							101						
48							102						
49							103						
50							104						
51							105						
52							106						
53							107						
54							108
