외관조사 일람도 번호
B14_장구교_230(50k098~50k105)

호남고속선 장구교_230(50.098~50.105km, S46-4)

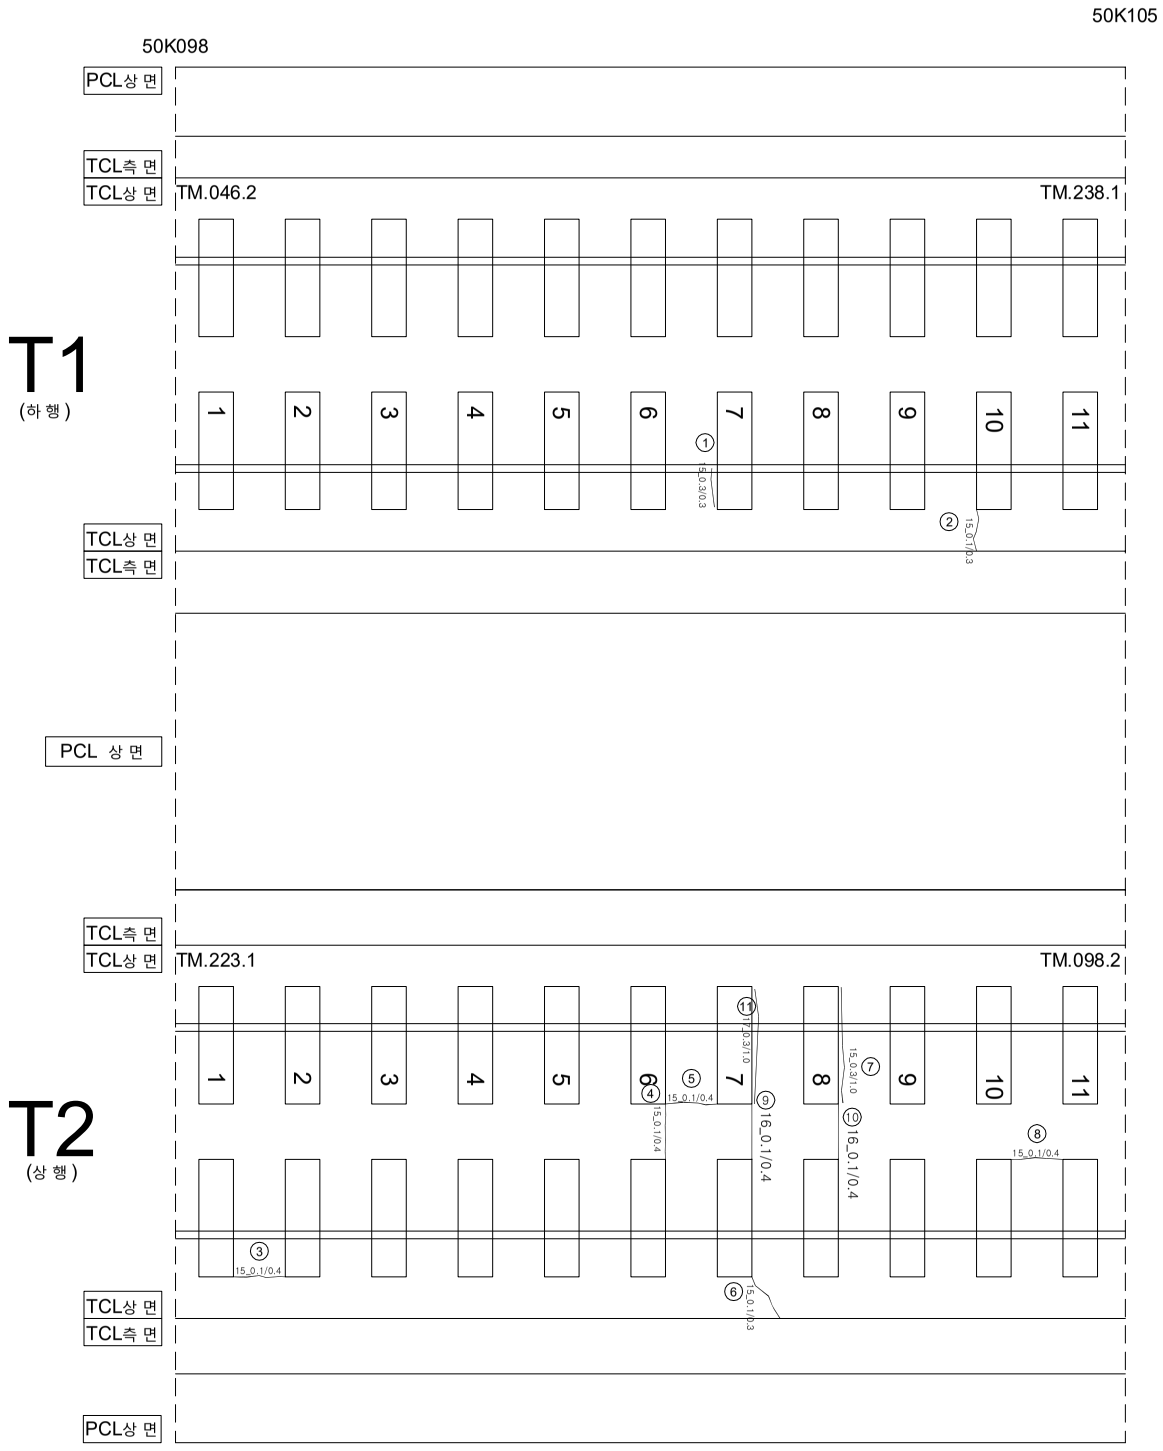
연번	손상	폭		연장		비고	연번	손상	폭		연장		비고
1	경계부 균열	0.3	㎜	0.3	m		55						
2	균열	0.1	㎜	0.3	m		56						
3	균열	0.1	㎜	0.4	m		57						
4	균열	0.1	㎜	0.4	m		58						
5	균열	0.1	㎜	0.4	m		59						
6	균열	0.1	㎜	0.3	m		60						
7	경계부 균열	0.3	㎜	1.0	m	길이증가	61						
8	균열	0.1	㎜	0.4	m		62						
9	균열	0.1	㎜	0.4	m		63						
10	균열	0.1	㎜	0.4	m		64						
11	경계부 균열	0.3	㎜	1.0	m	신 규	65						
12							66						
13							67						
14							68						
15							69						
16							70						
17							71						
18							72						
19							73						
20							74						
21							75						
22							76						
23							77						
24							78						
25							79						
26							80						
27							81						
28							82						
29							83						
30							84						
31							85						
32							86						
33							87						
34							88						
35							89						
36							90						
37							91						
38							92						
39							93						
40							94						
41							95						
42							96						
43							97						
44							98						
45							99

46							100						
47							101						
48							102						
49							103						
50							104						
51							105						
52							106						
53							107						
54							108
