호남고속선 장구교_232(50.112~50.119km, S47-1)

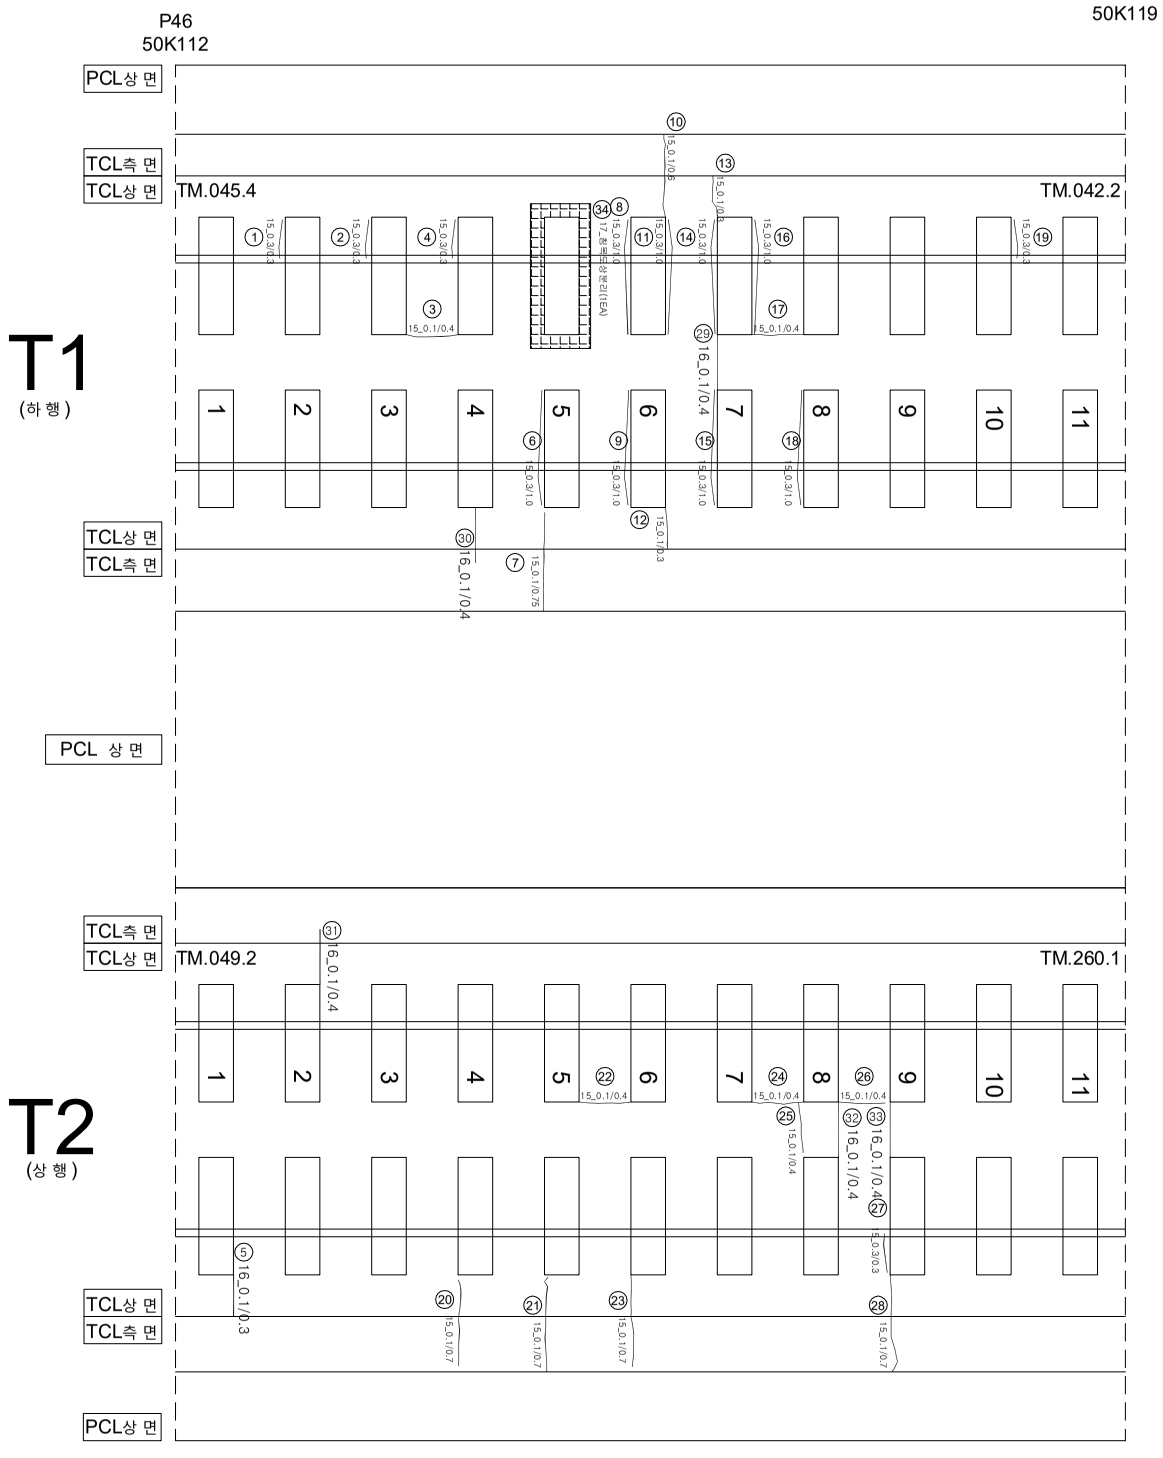
연번	손상	폭		연장		비고	연번	손상	폭		연장		비고
1	경계부 균열	0.3	㎜	0.3	m		55						
2	경계부 균열	0.3	㎜	0.3	m		56						
3	균열	0.1	㎜	0.4	m		57						
4	경계부 균열	0.3	㎜	0.3	m		58						
5	균열	0.1	㎜	0.3	m		59						
6	경계부 균열	0.3	㎜	1.0	m	길이증가	60						
7	균열	0.1	㎜	0.75	m		61						
8	경계부 균열	0.3	㎜	1.0	m	길이증가	62						
9	경계부 균열	0.3	㎜	1.0	m	길이증가	63						
10	균열	0.1	㎜	0.6	m		64						
11	경계부 균열	0.3	㎜	1.0	m	길이증가	65						
12	균열	0.1	㎜	0.3	m		66						
13	균열	0.1	㎜	0.3	m		67						
14	경계부 균열	0.3	㎜	1.0	m	길이증가	68						
15	경계부 균열	0.3	㎜	1.0	m	길이증가	69						
16	경계부 균열	0.3	㎜	1.0	m	길이증가	70						
17	균열	0.1	㎜	0.4	m		71						
18	경계부 균열	0.3	㎜	1.0	m	길이증가	72						
19	경계부 균열	0.3	㎜	0.3	m		73						
20	균열	0.1	㎜	0.7	m		74						
21	균열	0.1	㎜	0.7	m		75						
22	균열	0.1	㎜	0.4	m		76						
23	균열	0.1	㎜	0.7	m		77						
24	균열	0.1	㎜	0.4	m		78						
25	균열	0.1	㎜	0.4	m		79						
26	균열	0.1	㎜	0.4	m		80						
27	경계부 균열	0.3	㎜	0.3	m		81						
28	균열	0.1	㎜	0.7	m		82						
29	균열	0.1	㎜	0.4	m		83						
30	균열	0.1	㎜	0.4	m		84

31	균열	0.1	㎜	0.4	m		85						
32	균열	0.1	㎜	0.4	m		86						
33	균열	0.1	㎜	0.4	m		87						
34							88						
35							89						
36							90						
37							91						
38							92						
39							93						
40							94						
41							95						
42							96						
43							97						
44							98						
45							99						
46							100						
47							101						
48							102						
49							103						
50							104						
51							105						
52							106						
53							107						
54							108
