외관조사 일람도 번호
B14_장구교_233(50k119~50k126)

호남고속선 장구교_233(50k119~50k126km, S47-2)

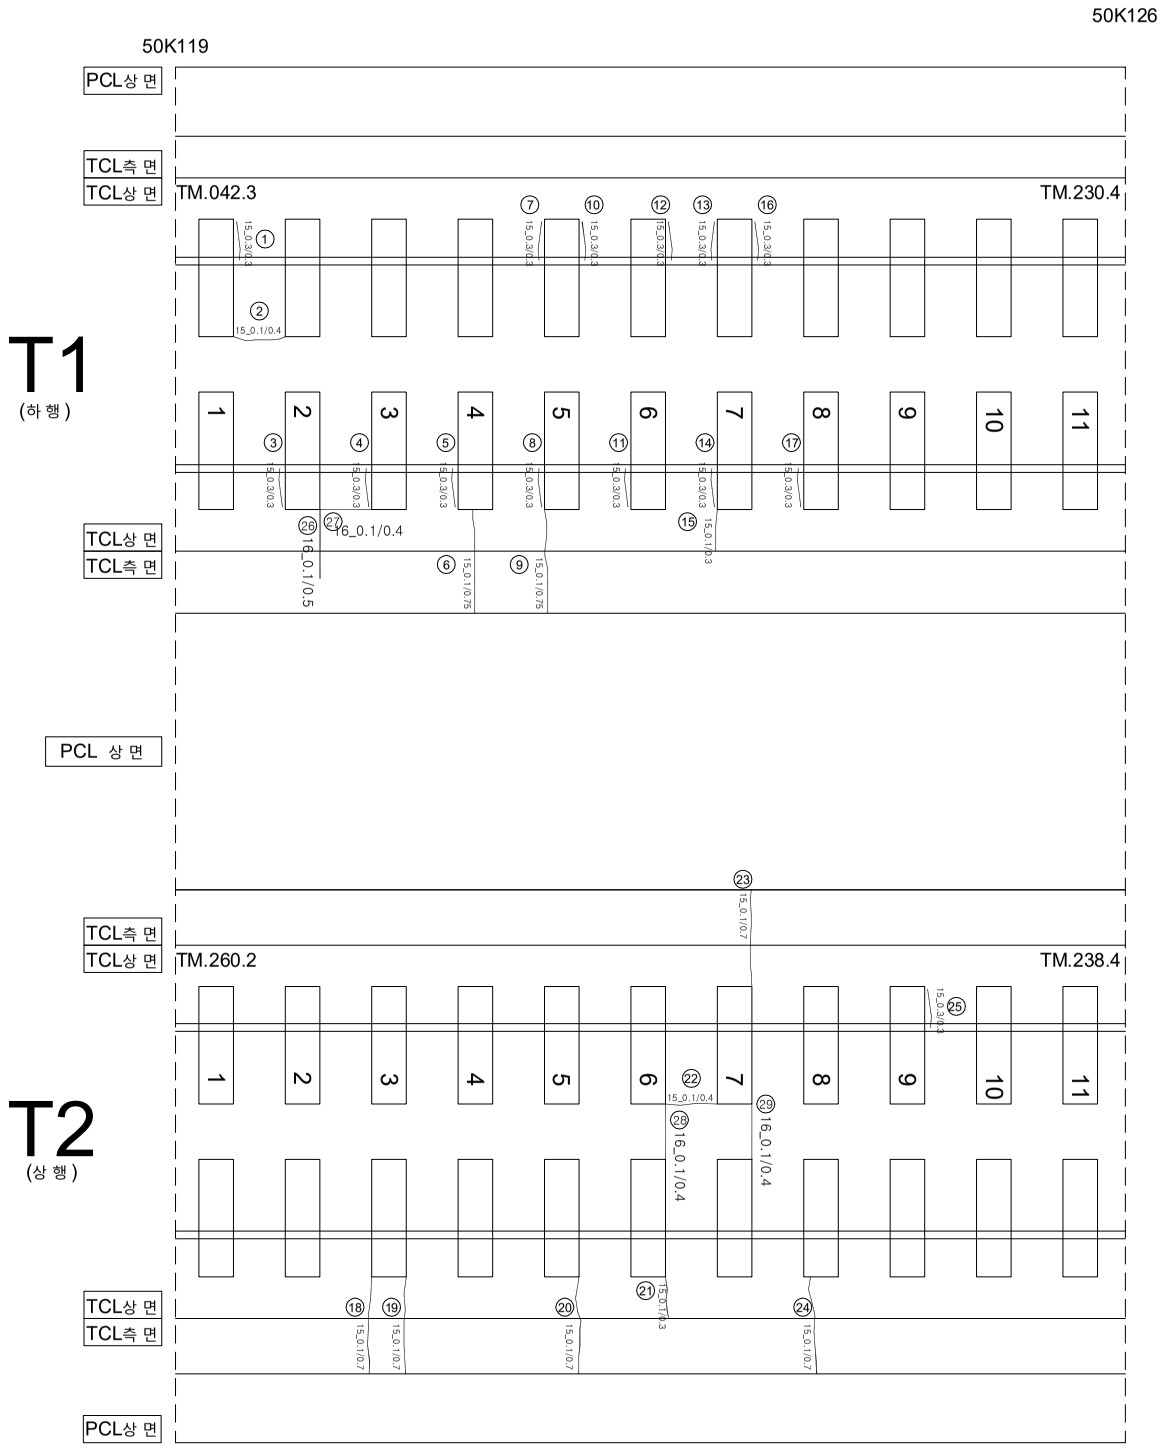
연번	손상	폭		연장		비고	연번	손상	폭		연장		비고
1	경계부 균열	0.3	㎜	0.3	m		55						
2	균열	0.1	㎜	0.4	m		56						
3	경계부 균열	0.3	㎜	0.3	m		57						
4	경계부 균열	0.3	㎜	0.3	m		58						
5	경계부 균열	0.3	㎜	0.3	m		59						
6	균열	0.1	㎜	0.75	m		60						
7	경계부 균열	0.3	㎜	0.3	m		61						
8	경계부 균열	0.3	㎜	0.3	m		62						
9	균열	0.1	㎜	0.75	m		63						
10	경계부 균열	0.3	㎜	0.3	m		64						
11	경계부 균열	0.3	㎜	0.3	m		65						
12	경계부 균열	0.3	㎜	0.3	m		66						
13	경계부 균열	0.3	㎜	0.3	m		67						
14	경계부 균열	0.3	㎜	0.3	m		68						
15	균열	0.1	㎜	0.3	m		69						
16	경계부 균열	0.3	㎜	0.3	m		70						
17	경계부 균열	0.3	㎜	0.3	m		71						
18	균열	0.1	㎜	0.7	m		72						
19	균열	0.1	㎜	0.7	m		73						
20	균열	0.1	㎜	0.7	m		74						
21	균열	0.1	㎜	0.3	m		75						
22	균열	0.1	㎜	0.4	m		76						
23	균열	0.1	㎜	0.7	m		77						
24	균열	0.1	㎜	0.7	m		78						
25	경계부 균열	0.3	㎜	0.3	m		79						
26	균열	0.1	㎜	0.5	m		80						
27	균열	0.1	㎜	0.4	m		81						
28	균열	0.1	㎜	0.4	m		82						
29	균열	0.1	㎜	0.4	m		83						
30							84						
31							85						
32							86

33							87						
34							88						
35							89						
36							90						
37							91						
38							92						
39							93						
40							94						
41							95						
42							96						
43							97						
44							98						
45							99						
46							100						
47							101						
48							102						
49							103						
50							104						
51							105						
52							106						
53							107						
54							108
