외관조사 일람도 번호
B14_장구교_235(50k133~50k140)

호남고속선 장구교_235(50.133~50.140km, S47-4)

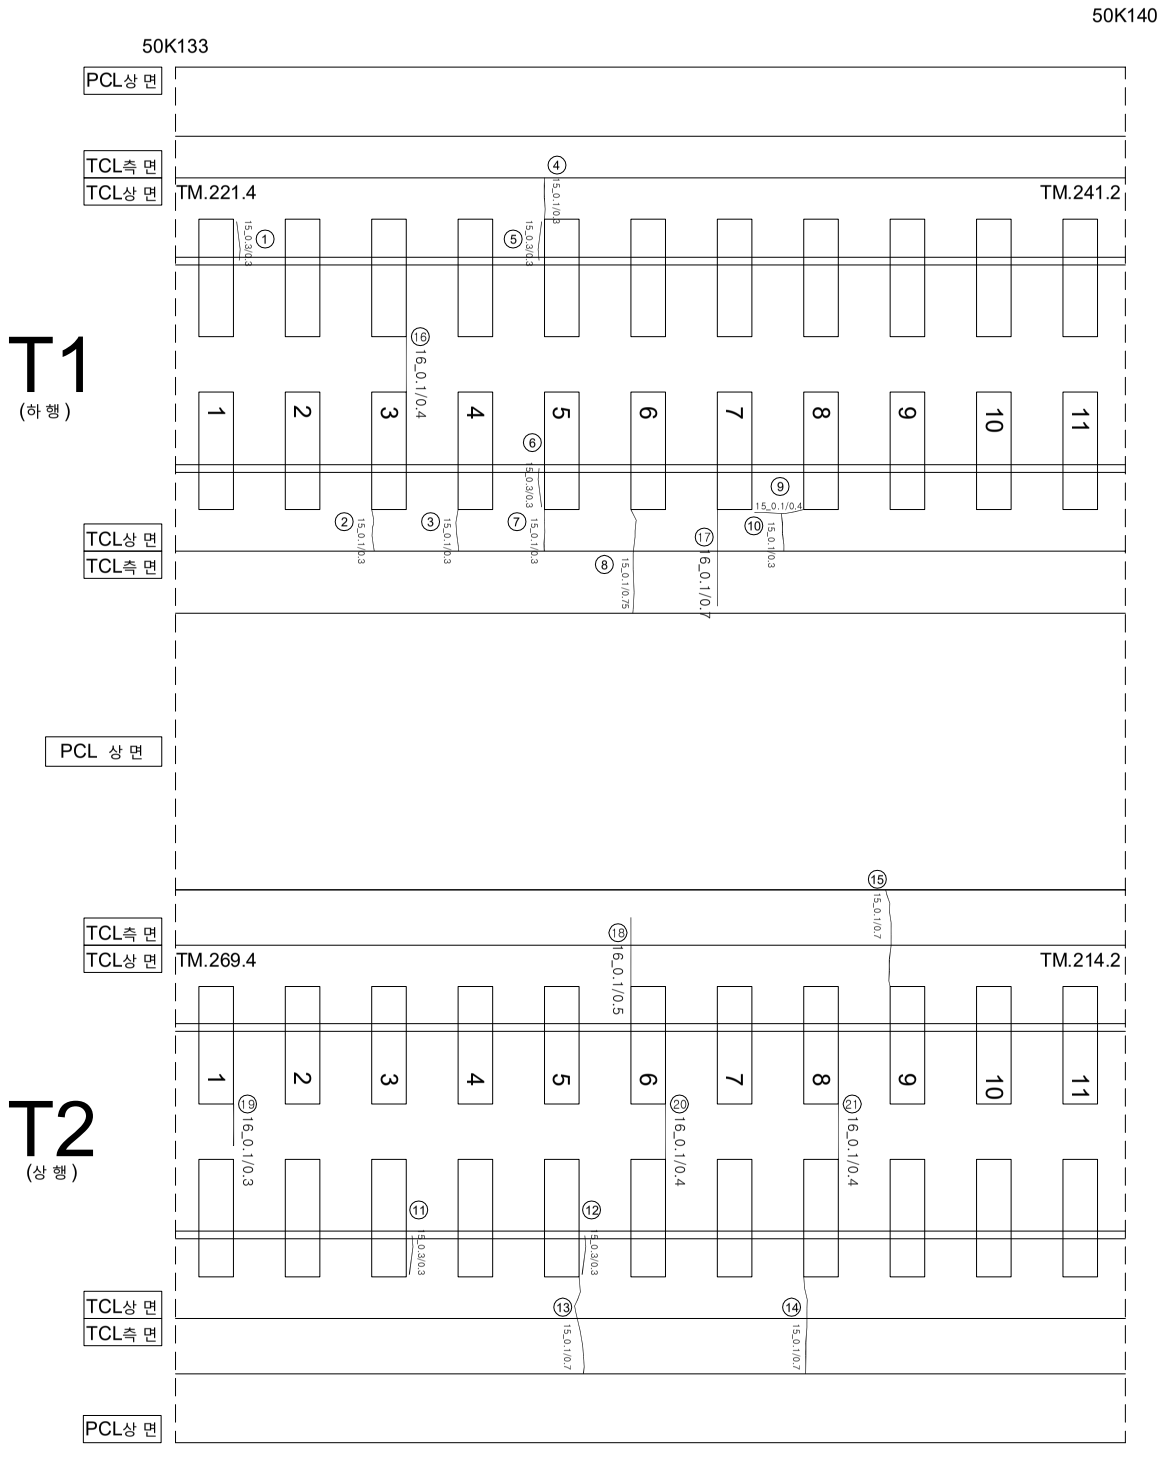
연번	손상	폭		연장		비고	연번	손상	폭		연장		비고
1	경계부 균열	0.3	㎜	0.3	m		55						
2	균열	0.1	㎜	0.3	m		56						
3	균열	0.1	㎜	0.3	m		57						
4	균열	0.1	㎜	0.3	m		58						
5	경계부 균열	0.3	㎜	0.3	m		59						
6	경계부 균열	0.3	㎜	0.3	m		60						
7	균열	0.1	㎜	0.3	m		61						
8	균열	0.1	㎜	0.75	m		62						
9	균열	0.1	㎜	0.4	m		63						
10	균열	0.1	㎜	0.3	m		64						
11	경계부 균열	0.3	㎜	0.3	m		65						
12	경계부 균열	0.3	㎜	0.3	m		66						
13	균열	0.1	㎜	0.7	m		67						
14	균열	0.1	㎜	0.7	m		68						
15	균열	0.1	㎜	0.7	m		69						
16	균열	0.1	㎜	0.4	m		70						
17	균열	0.1	㎜	0.7	m		71						
18	균열	0.1	㎜	0.5	m		72						
19	균열	0.1	㎜	0.3	m		73						
20	균열	0.1	㎜	0.4	m		74						
21	균열	0.1	㎜	0.4	m		75						
22							76						
23							77						
24							78						
25							79						
26							80						
27							81						
28							82						
29							83						
30							84						
31							85						
32							86						
33							87						
34							88						
35							89						
36							90						
37							91						
38							92						
39							93

40							94						
41							95						
42							96						
43							97						
44							98						
45							99						
46							100						
47							101						
48							102						
49							103						
50							104						
51							105						
52							106						
53							107						
54							108
