외관조사일람도번호
B14_장구교_236(50k140~50k147)

호남고속선 장구교_236(50.140~50.147km, S47-5)

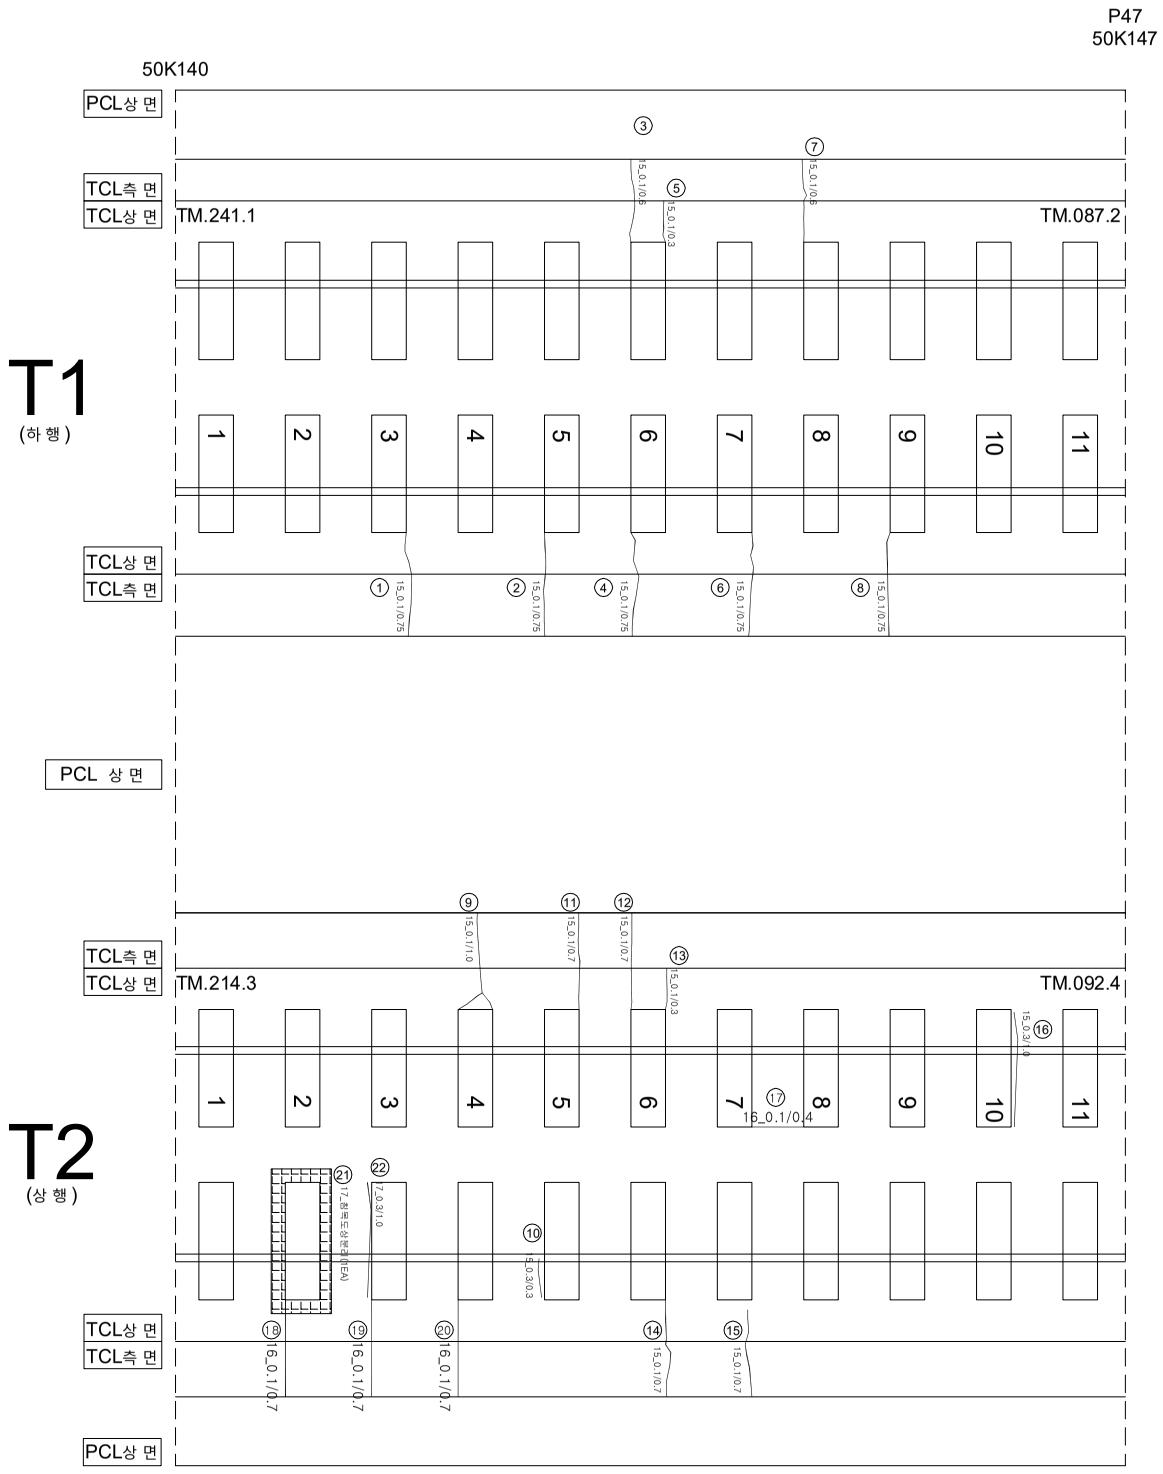
연번	손상	폭		연장		비고	연번	손상	폭		연장		비고
1	균열	0.1	㎜	0.75	m		55						
2	균열	0.1	㎜	0.75	m		56						
3	균열	0.1	㎜	0.6	m		57						
4	균열	0.1	㎜	0.75	m		58						
5	균열	0.1	㎜	0.3	m		59						
6	균열	0.1	㎜	0.75	m		60						
7	균열	0.1	㎜	0.6	m		61						
8	균열	0.1	㎜	0.75	m		62						
9	균열	0.1	㎜	1	m		63						
10	경계부 균열	0.3	㎜	0.3	m		64						
11	균열	0.1	㎜	0.7	m		65						
12	균열	0.1	㎜	0.7	m		66						
13	균열	0.1	㎜	0.3	m		67						
14	균열	0.1	㎜	0.7	m		68						
15	균열	0.1	㎜	0.7	m		69						
16	경계부 균열	0.3	㎜	1.0	m	길이증가	70						
17	균열	0.1	㎜	0.4	m		71						
18	균열	0.1	㎜	0.7	m		72						
19	균열	0.1	㎜	0.7	m		73						
20	균열	0.1	㎜	0.7	m		74						
21	침목도상분리			1.0	EA	신 규	75						
22	경계부 균열	0.3	㎜	1.0	m	신 규	76						
23							77						
24							78						
25							79						
26							80						
27							81						
28							82						
29							83						
30							84						
31							85						
32							86						
33							87						
34							88						
35							89						
36							90						
37							91						
38							92

39							93						
40							94						
41							95						
42							96						
43							97						
44							98						
45							99						
46							100						
47							101						
48							102						
49							103						
50							104						
51							105						
52							106						
53							107						
54							108
